# CHRISTIES GATE 19, 17, 15 ROSENBERGSGATEN 39

BYGG 10213, 10212, 10211, 9903333 / KOMPLEKS 3361

FORVALTNINGSPLAN UIB 2018

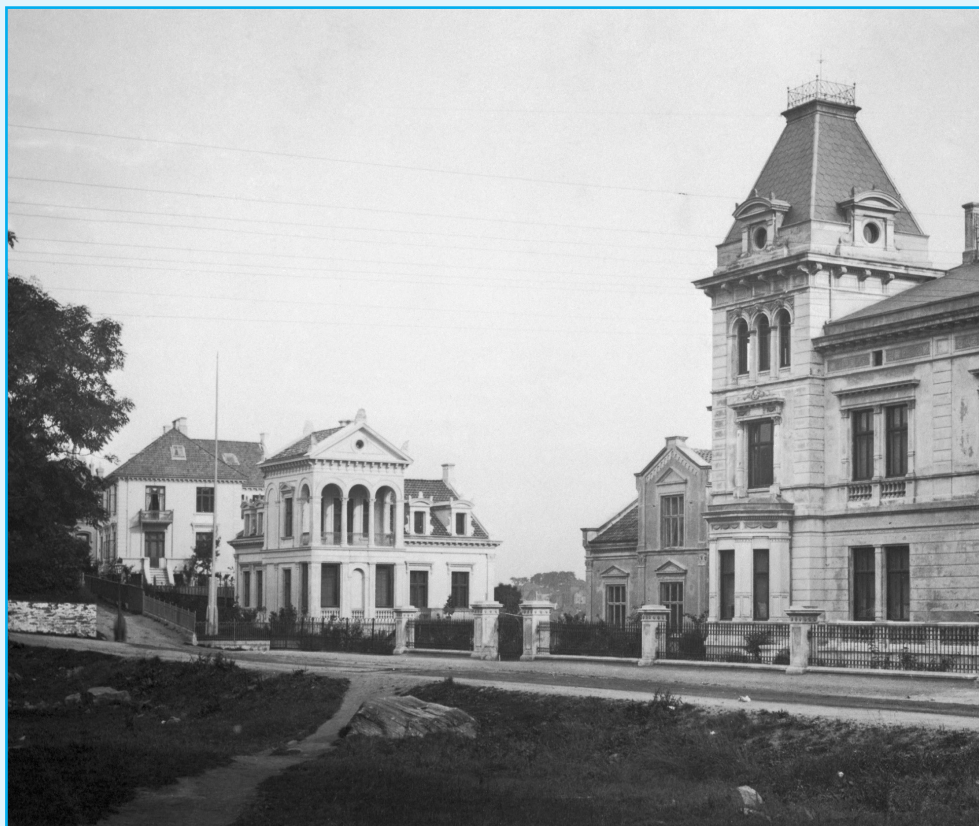
**Fasade mot Christies gate (til venstre).** Bildet viser villaen før ombyggingen i 1903. Her er huset uten Neptunskulpturen i veggnisje. Muséplassen 1 til høyre. Universitetsmuseets fotoarkiv

**Den opprinnelig frittliggende villaen, nummer 19**, ble bygget om i 1903. Da ble taket hevet og den åpne loggiaen bygget inn. Endringene er skånsomt utført og inngrepene godt integrert i fasaden. Et bilde fra før

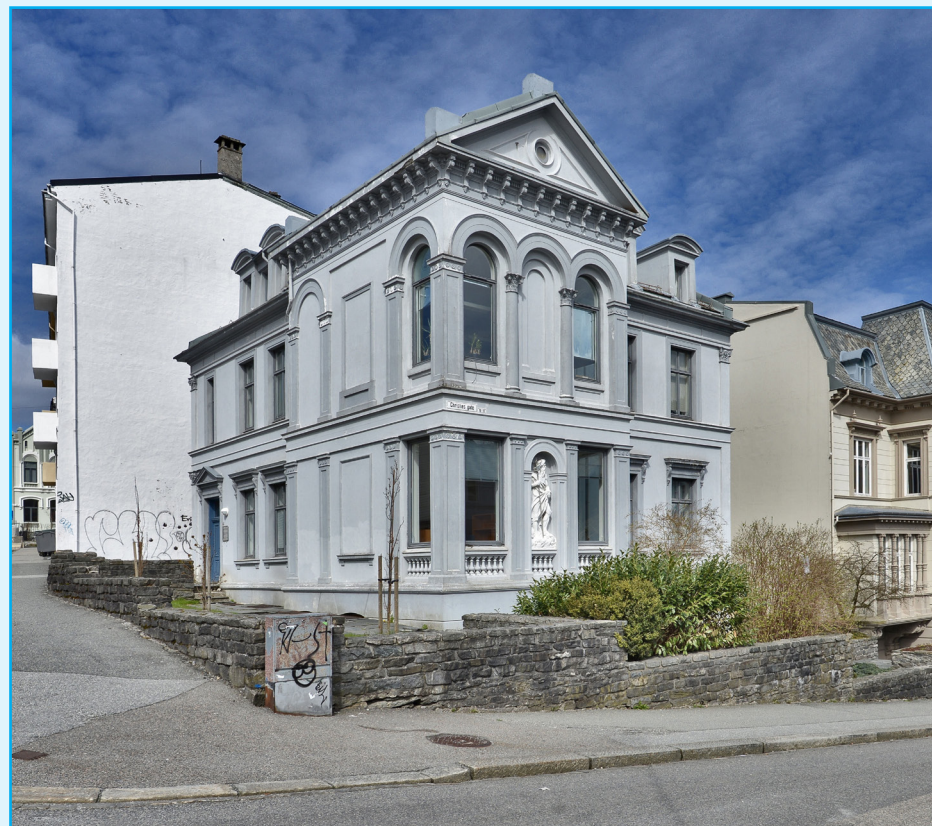
**Fasade mot Christies gate (til venstre)** etter ombyggingen i 1903, dagens situasjon. I veggnisjen ser vi Neptunskulpturen. Foto: EIA

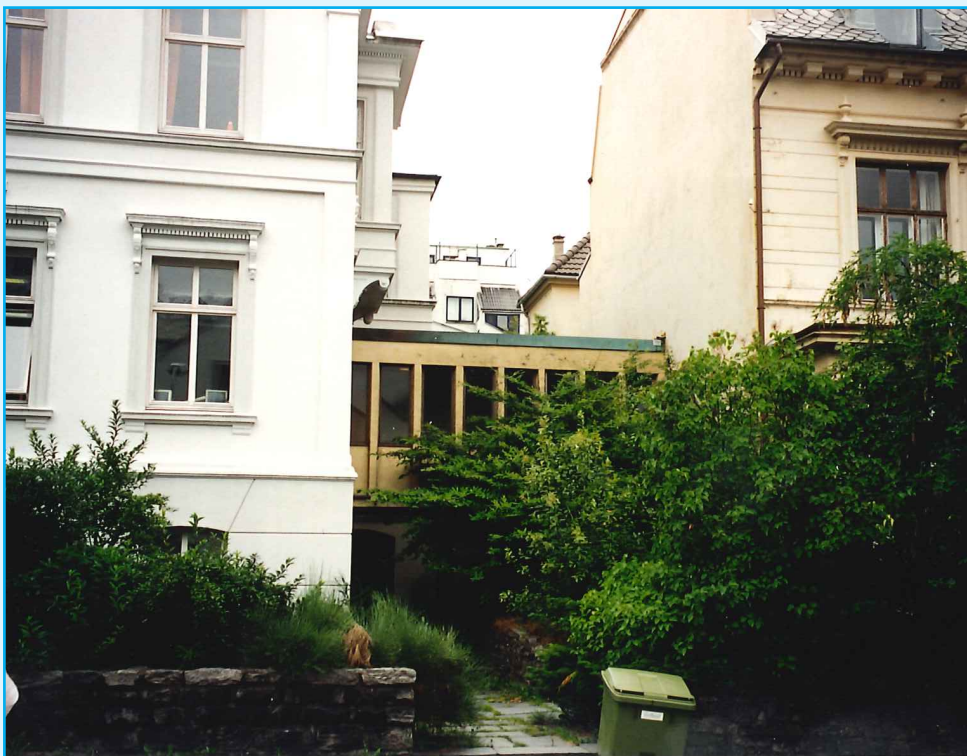
*Korridor fra 1968 som knyttet villaen (til venstre) sammen med nabohuset Christies gate 17. Foto: EIA*

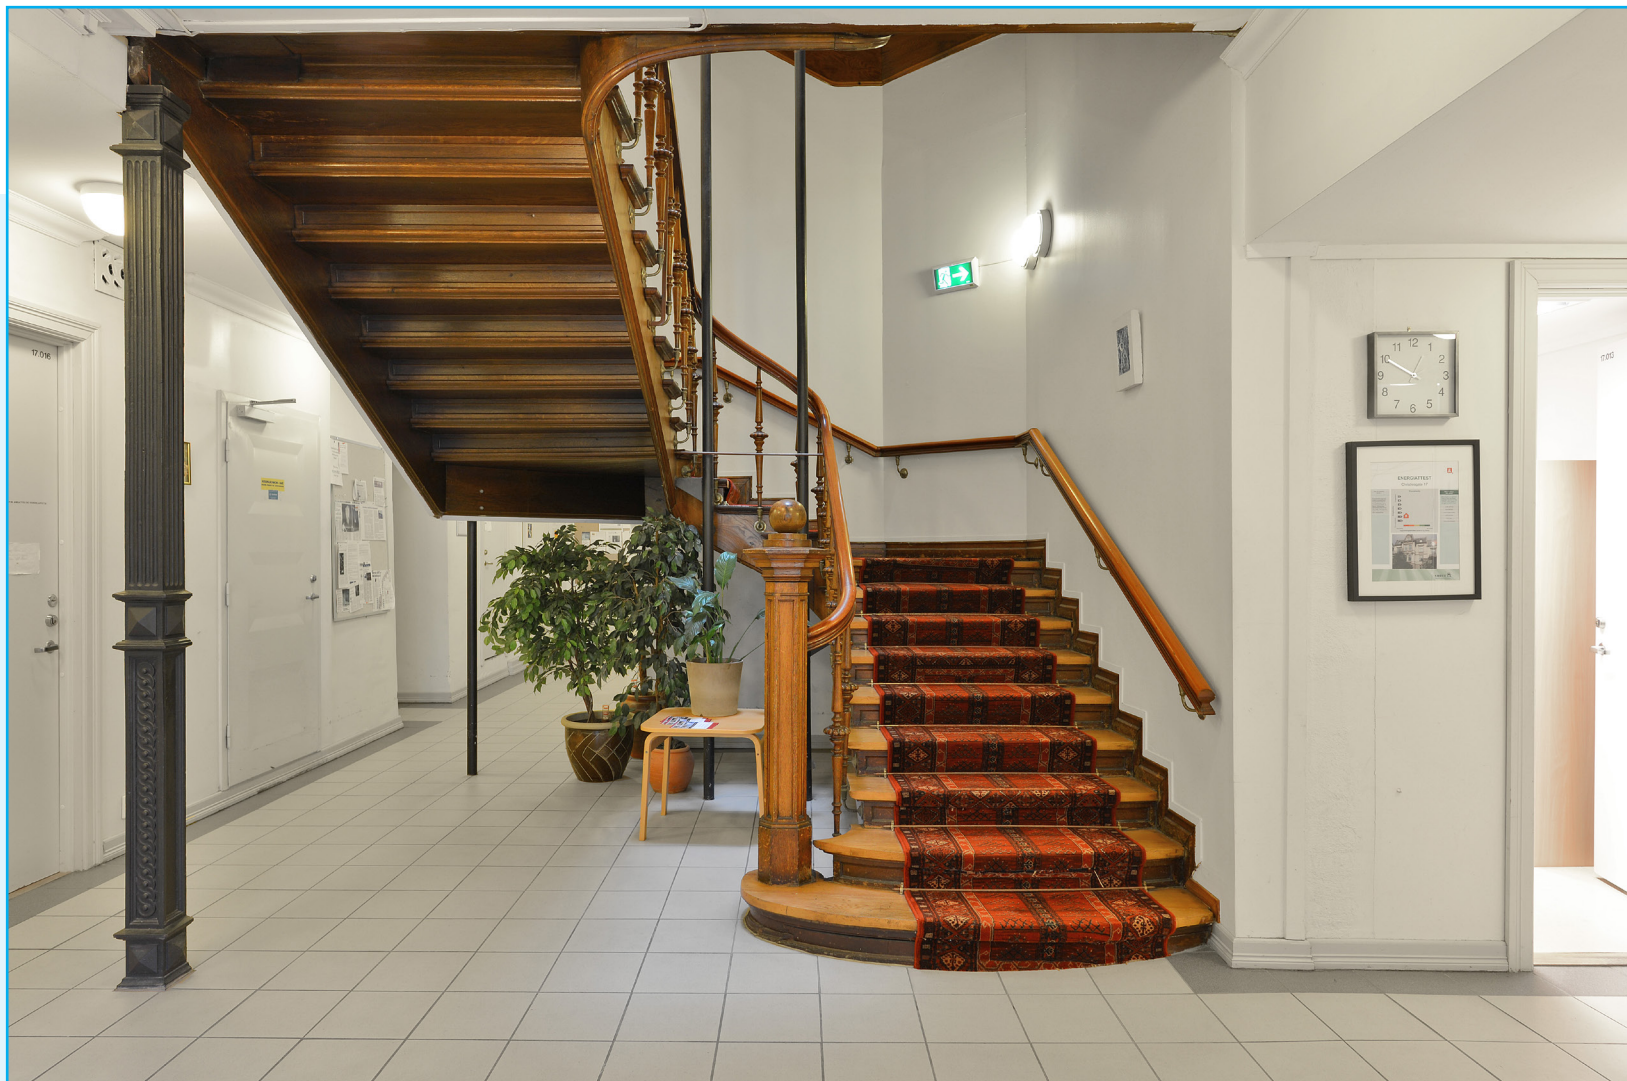
*Den originale hovedtrappen er bevart i Christies gate 17. I nabohusene er hovedtrappen fjernet eller bygget kraftig om. Foto: EIA*

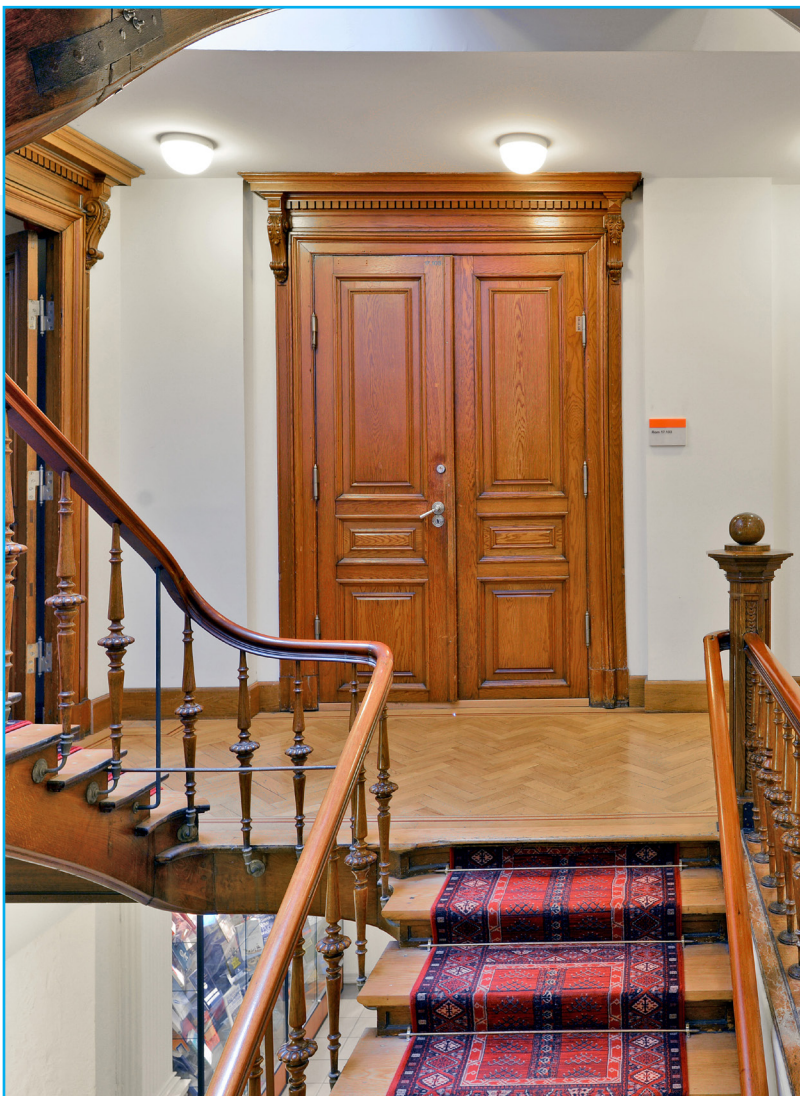
**Christies gate 17, hovedtrapp og eikedør inn til rom 17.103. Foto: EIA**

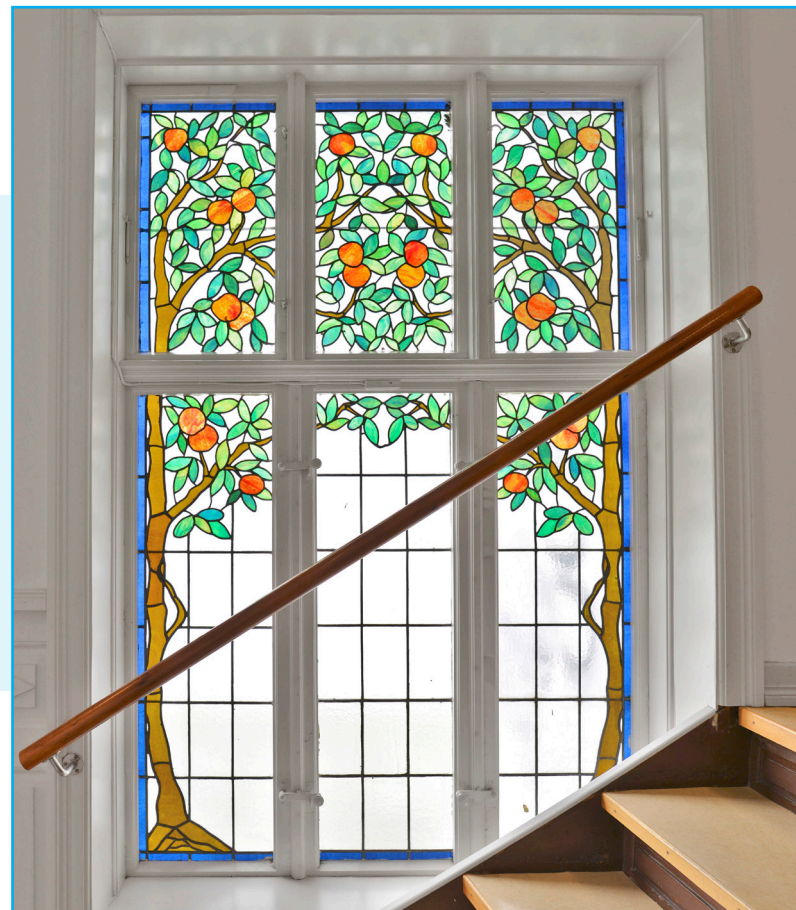
**Christies gate 19. Vindu med glassmaleri i rom 19.102, hallen. Hovedtrapp fra 1903. Foto: EIA**

**Hovedinngangen i nummer 19** ble etablert av arkitekt Jens Z. Kielland i 1903. Før den tid var husets hovedinngang i kjeller mot øst. Vestibylen i nummer 19 har et originalt glassmaleri ved hovedtrapp. Husets hovedtrapp svingte opprinnelig inn mot villaens midte. Dette ble endret i forbindelse med at nummer 19 ble bygget sammen med nummer 17. I nummer 15 er det originale hovedtrapperommet, som

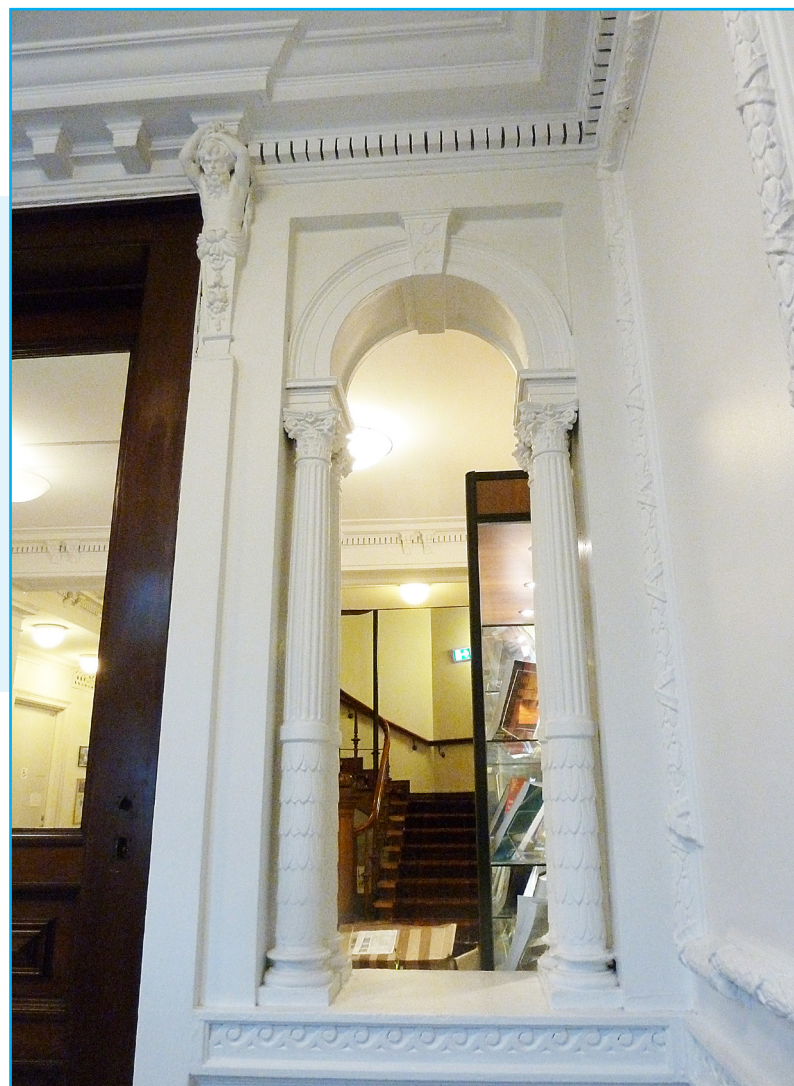
Detalj av buet sidefelt ved dør. Foto: EIA

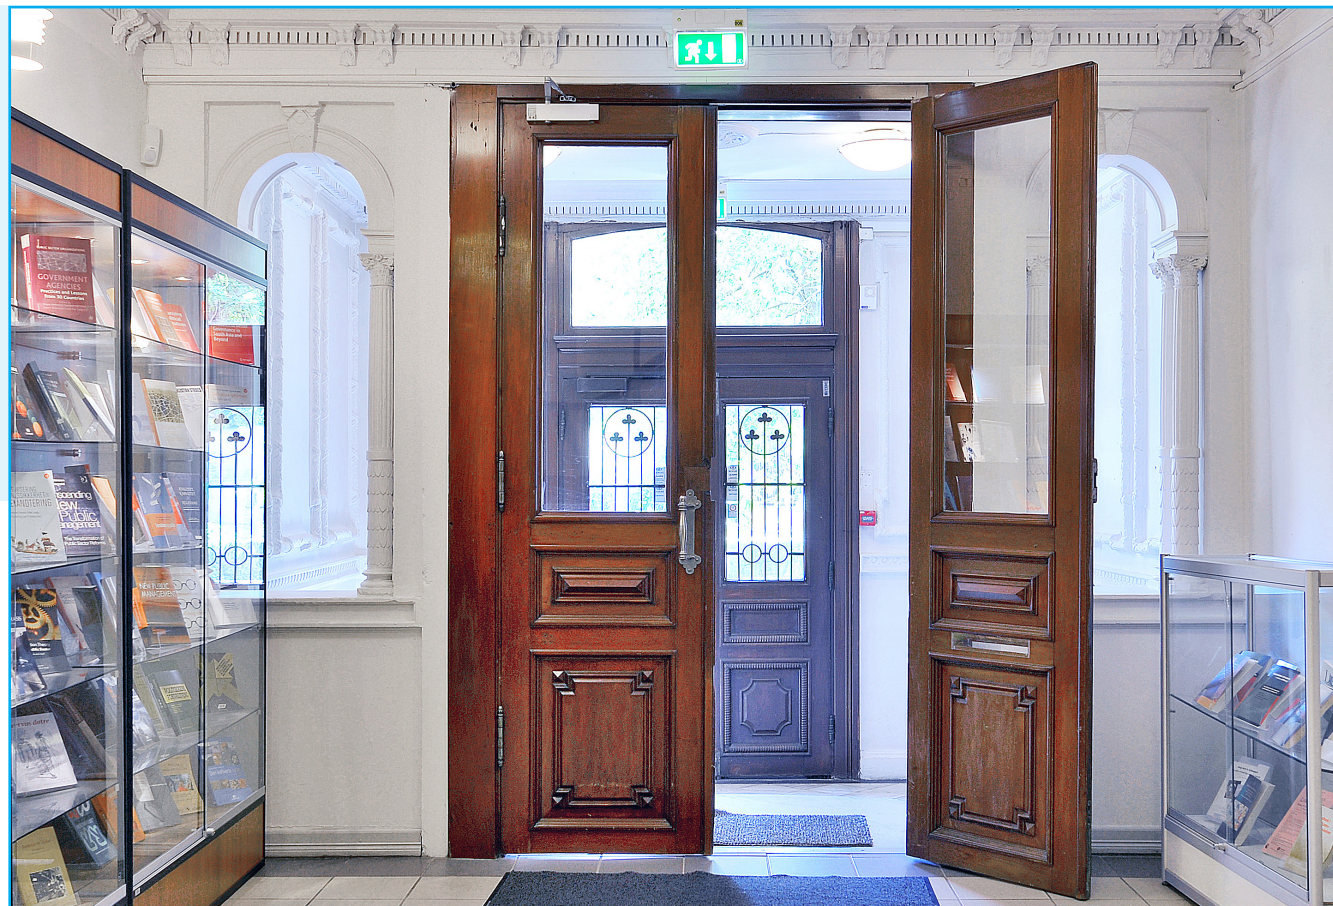
**Inngangsdør med veggisjer mot vindfang.** Foto: EIA

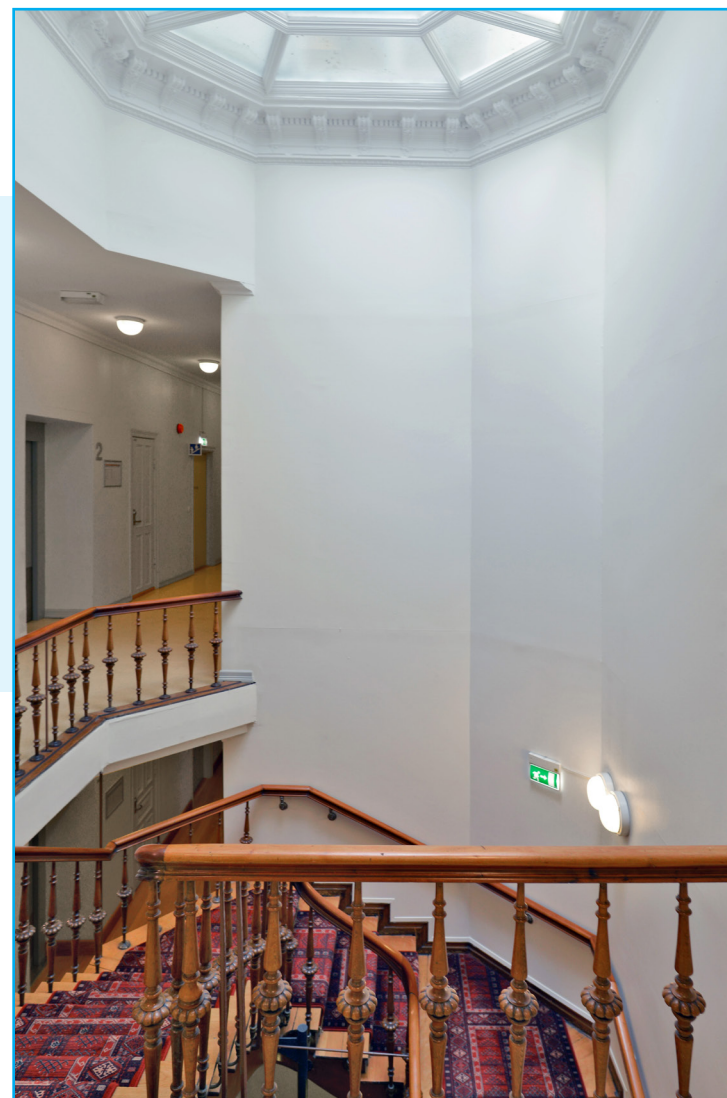
*Hovedtrapperommet med overlys. Foto: EIA*

**Øvre del av trapperommet fremstår som tildekket.** Viktige bygningsdeler er imidlertid i stor grad bevart, og rommet har derfor stor antikvarisk verdi. De originale eikedørene er intakte, men overmalt med hvit moderne maling. De originale himlingene er dekket til av moderne gipshimlinger. Selve trappen er godt bevart, det samme er det store overlyset, også dette i overmalt utgave. Overmalingen får rommet til å fremstå som litt «blodfattig» i forhold til slik det opprinnelig må ha vært. De originale eikegulvene er trolig bevart under dagens banebelegg. Til tross for tildekkingen av originale bygningsdeler, har rommet stort potensiale og høy antikvarisk verdi med høy andel originalt materiale intakt.

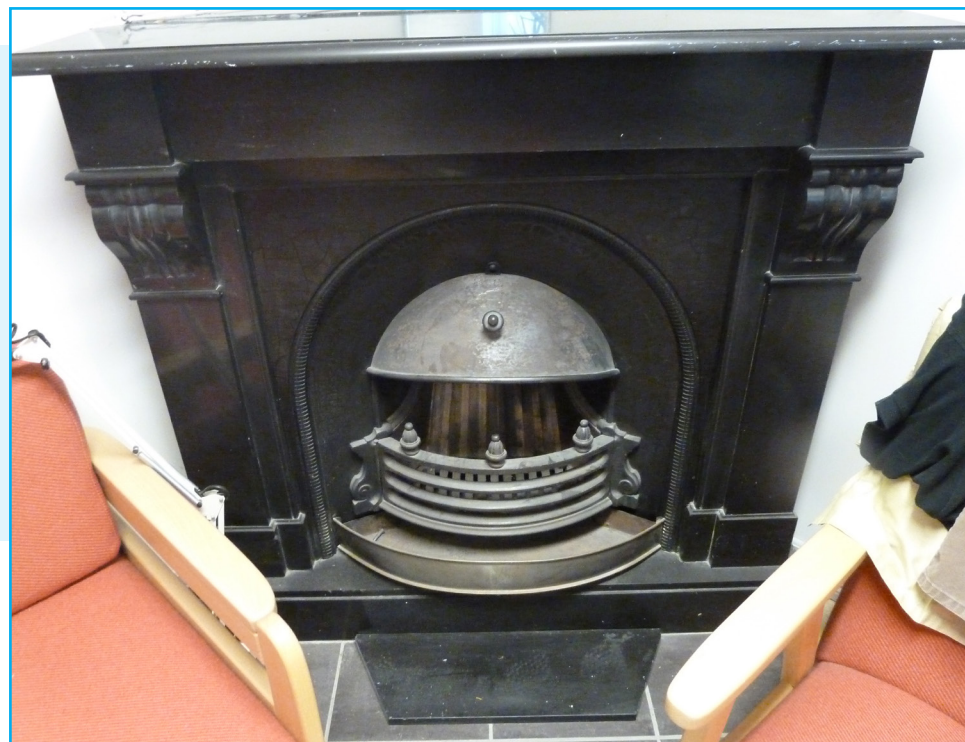
*Kamin fra ombygging i 1916 i rom 17.204. Foto: EIA*

**Rom 17.204** var representativ hovedstue i første del av villatiden. Stuen har, som de to naborommene, original himling med rabbitz-puss og dekorert taklist intakt. Trolig ligger originale eikegulv under nyere linoleumsgulv. Opprinnelig var det doble dører mellom de tre rommene. I dag er disse åpningene blendet. Rom 17.204 har et originalt ildsted fra en ombygging i 1916. Rom 17.206 er et tidligere soverom.

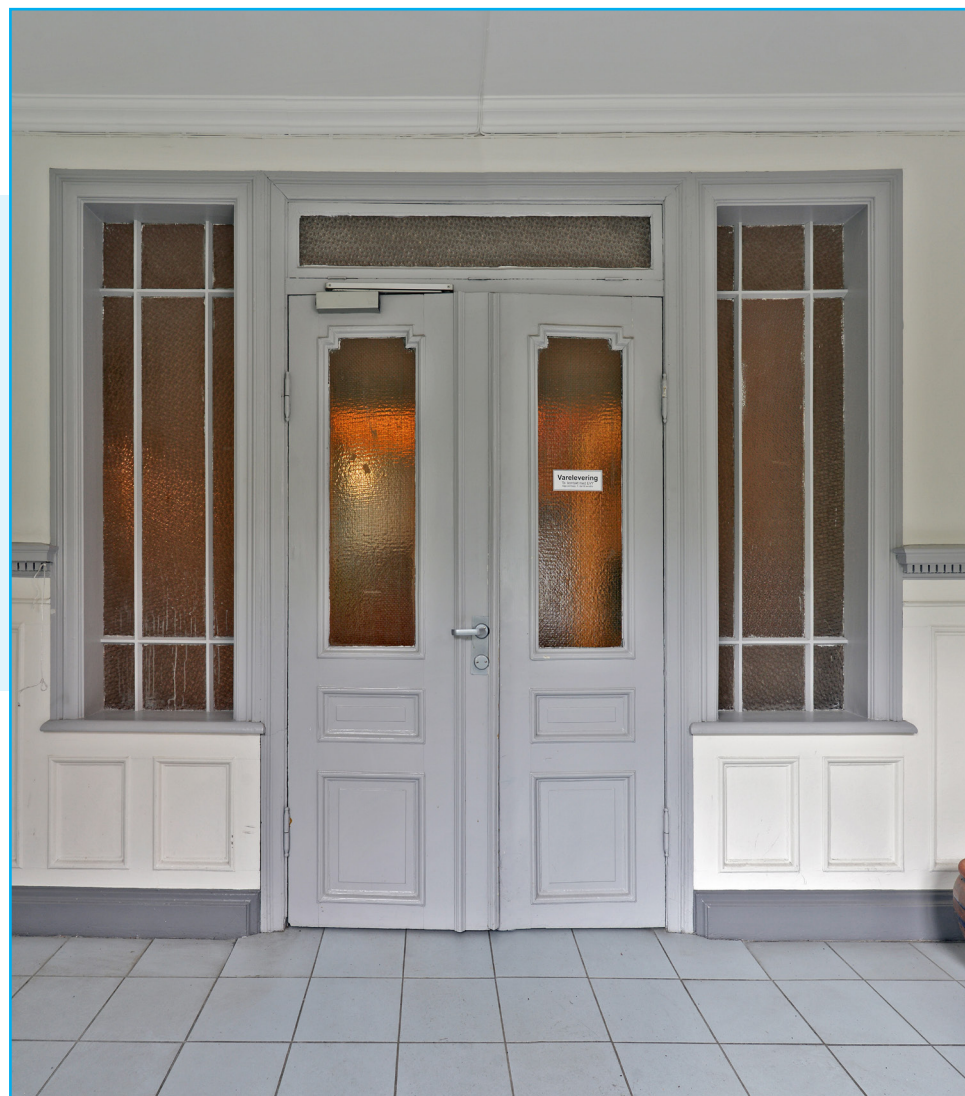
*Original to-fløyet speildør med glassfelt over. Foto: EIA*

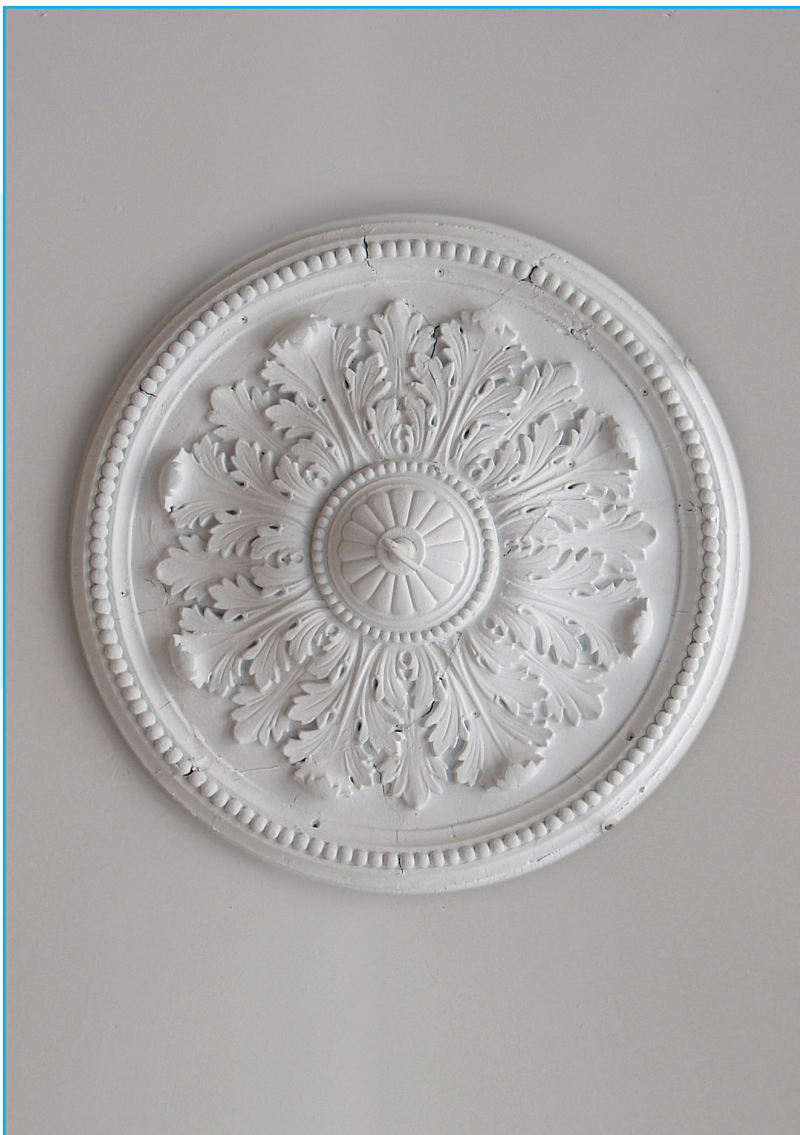
**Til venstre:** Rosett i rom 15.205. **Over:** Kontori i 15.204. **Under i midten:** Rom 15.205. **Under til høyre:** Blendet dør i rom 15.204.
