CHRISTIES GATE 20  
BYGG 10247 / KOMPLEKS 3375  
FORVALTNINGSPLAN UIB 2018

## 5 BESKRIVELSE AV BYGNING

### 5.1 Bygningens historie

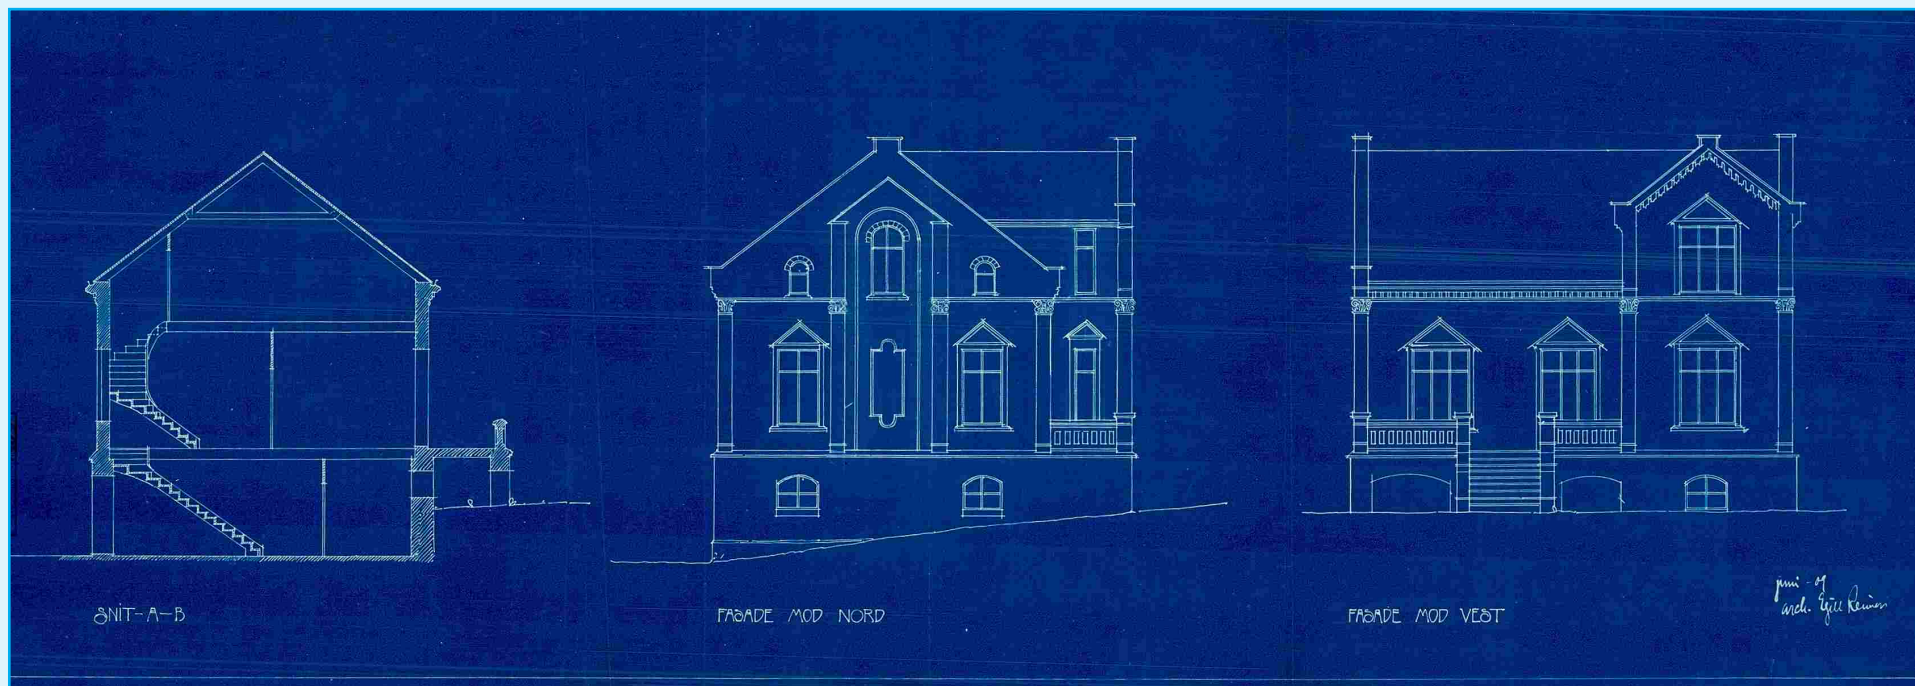
**Tegning Egill Reimers 1909**, før ombygging av Christies gate 20. Her ser vi at bygningen, særlig i hovedfasaden mot nord, opprinnelig hadde større grad av gotiske trekk. Gotikken kommer til syne blant annet i det vertikale midtpartiet, i avkappede gesimser og i gavlene. Fasaden mot nord ble endret da NHH overtok huset. Tegningene tilhører: Arkivet etter Bygningssjefen i Bergen

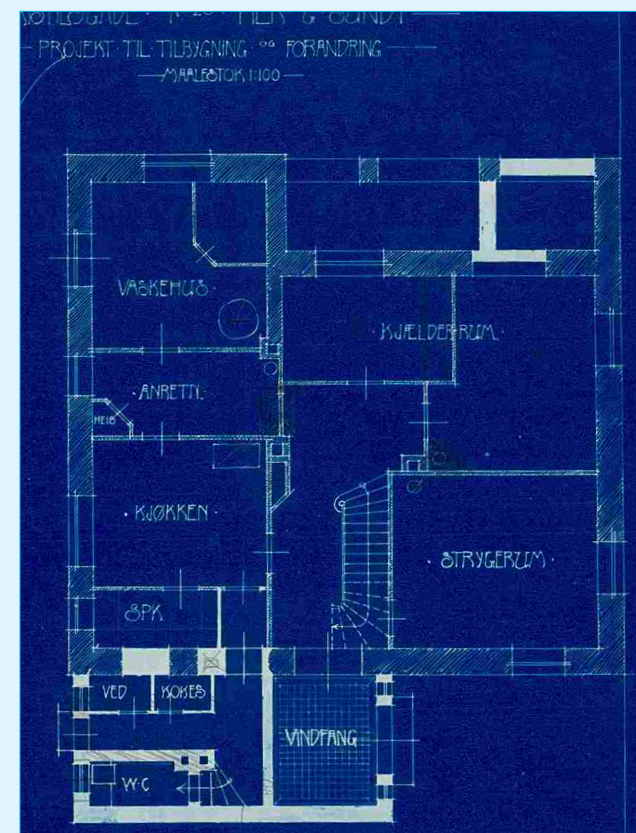
**Tegning Egill Reimers 1909**, som viser ombygging. 1. etasje. Tegningene tilhører: Arkivet etter Bygningssjefen i Bergen

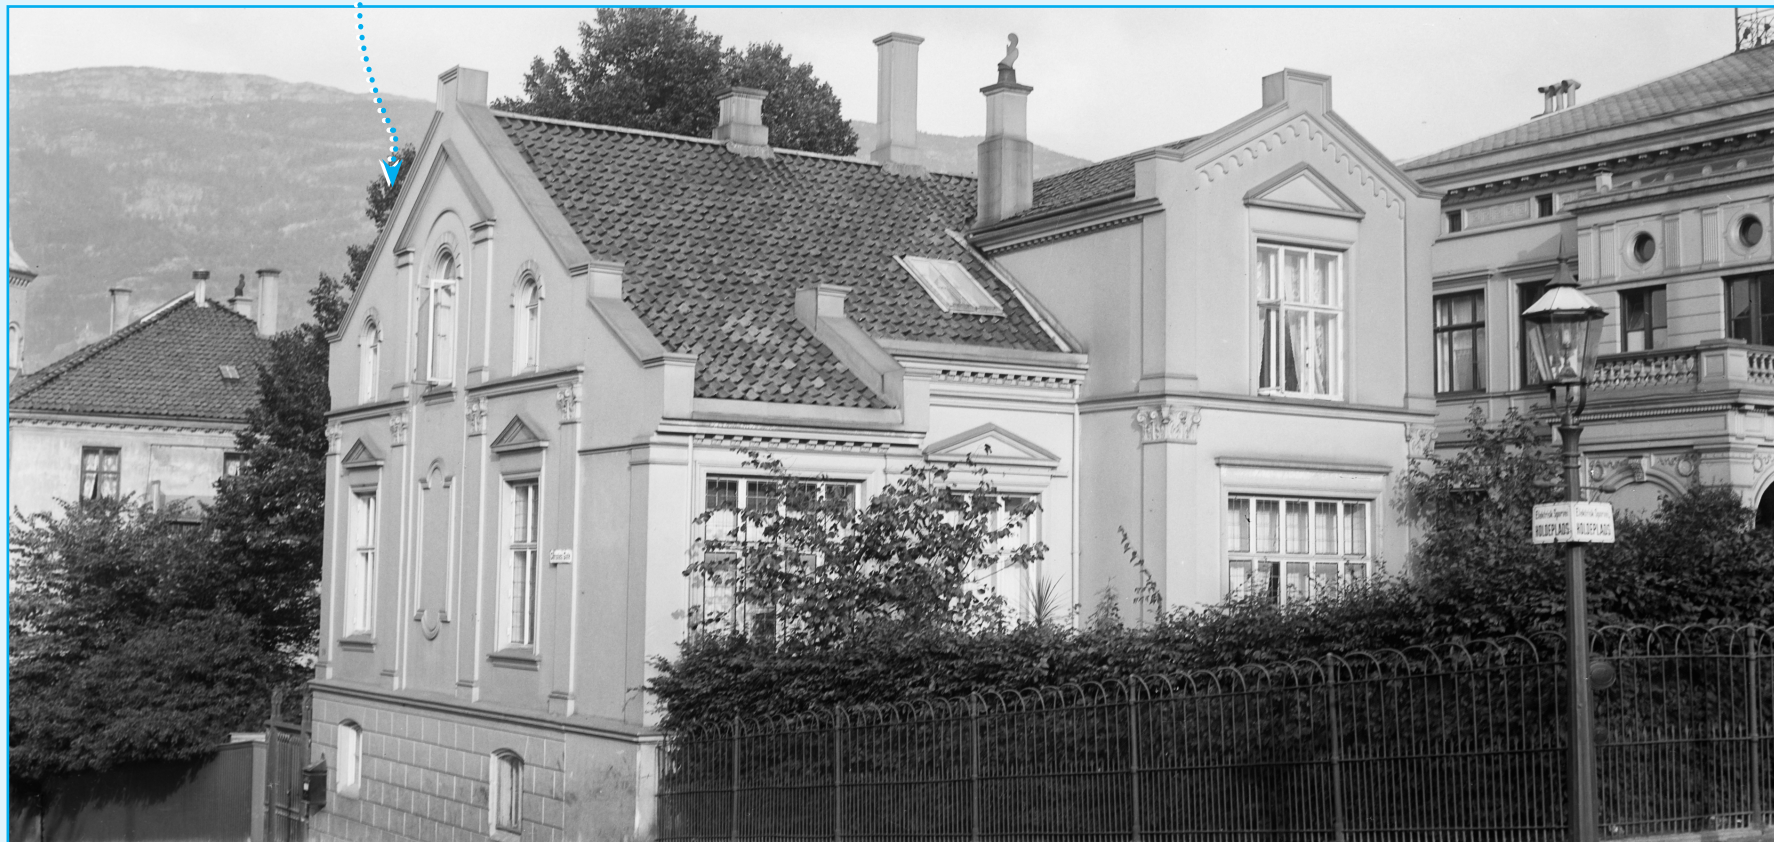
**Bildet er tatt mellom 1910-1920**, og viser bygningen slik den så ut i i villatiden, etter Reimers ombygging i 1909. Bildet viser det originale smijernsgjerdet som omslutter hagen.  
Foto: K. Knudsen & Co. Universitetsbiblioteket i Bergen

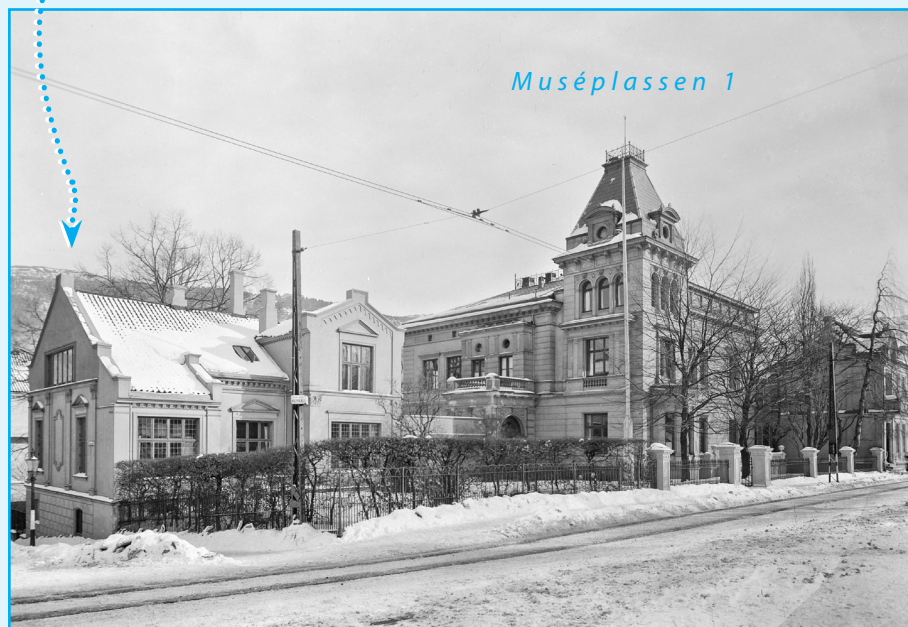
Nordfasaden etter endring i 1933

**Eksteriørfoto fra tiden etter ombygging for NHH på 1930-tallet.** Det dekorerte feltet i gavlen mot nord er erstattet av et moderne vindu. Korridoren som knytter Christies gate 20 til Muséplassen 1 er bygget. Foto: Norvin Reklamefoto. Tilhører Universitetsbiblioteket i Bergen

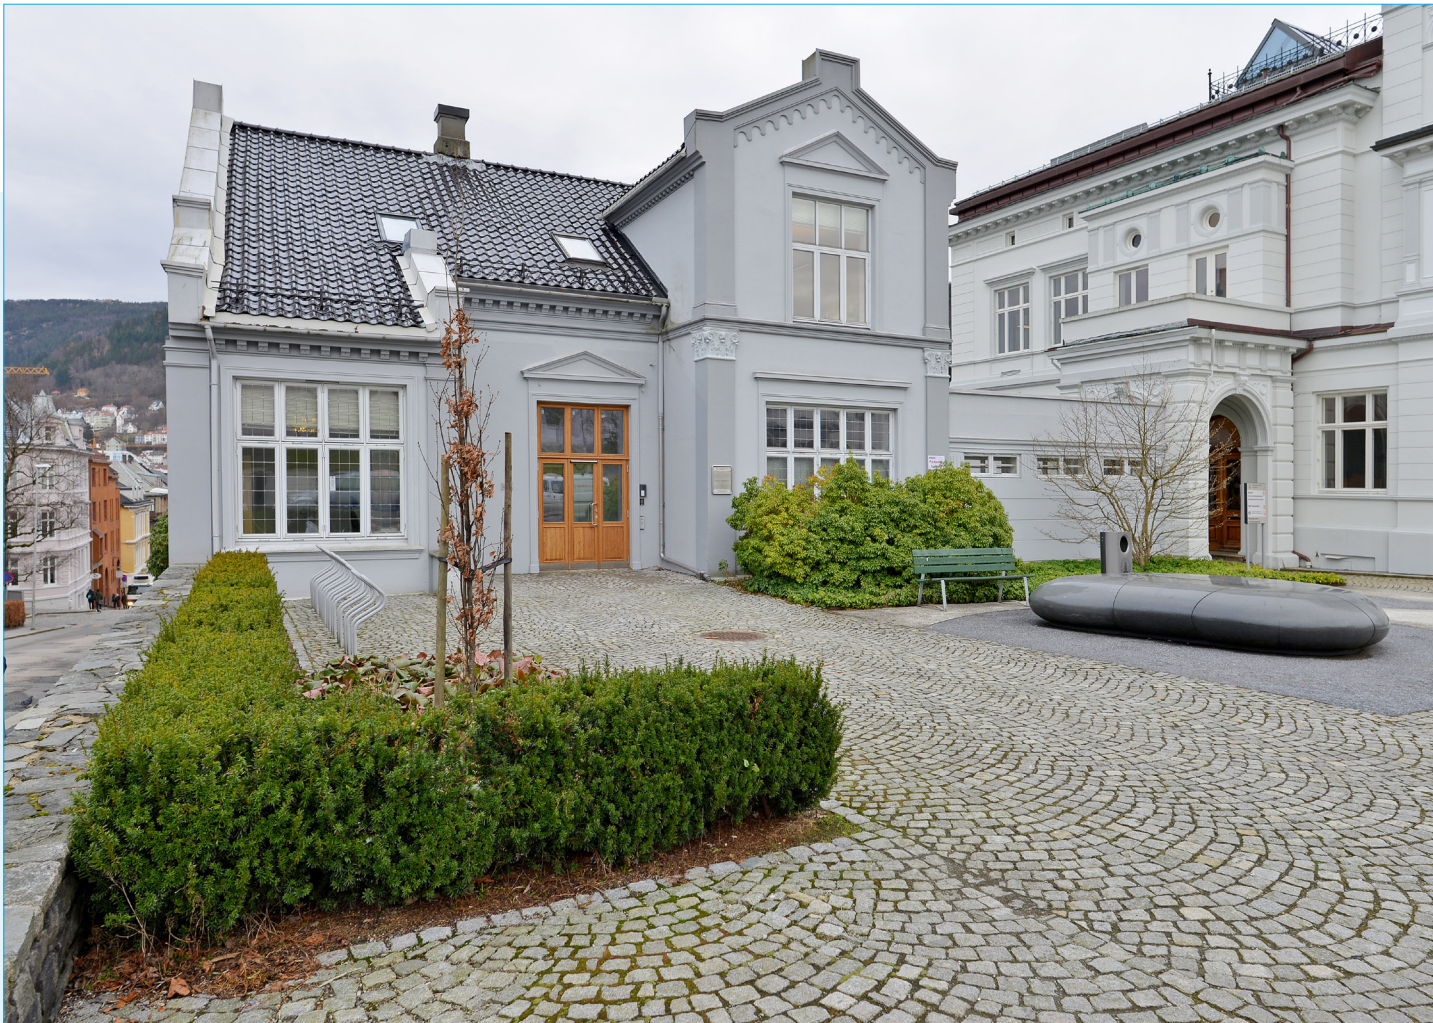
*Da UiB overtok huset, ble det etablert ny hovedinngang mot vest. Den opprinnelige altanen ble omgjort til vindfang og huset fikk en moderne inngangsdør. Vindfanget ble fjernet i 2016 og det ble satt inn en ny dør i tilnærmet samme stil som opprinnelig altandør. Nytt vindfang er bygget i deler av hall. Foto: UiB*

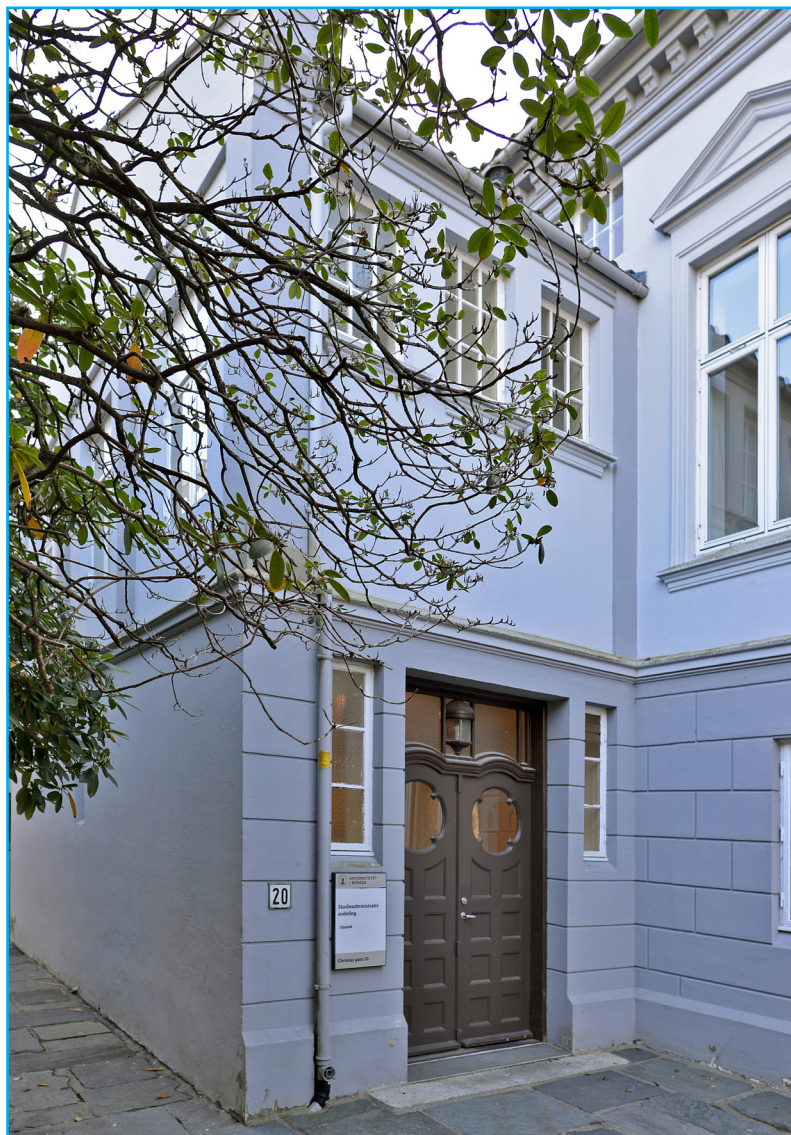
**Fasaden mot nord og øst med tilbygg fra 1909 av Egil Reimers.**  
Husets hovedinngang ble flyttet fra østveggen til den nye nordveggen på tilbygget. Original dør fra 1909.

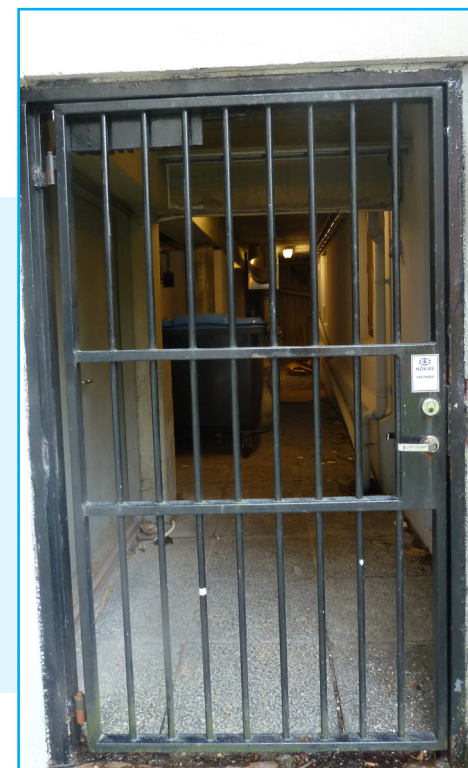
Det er støpt et betongdekke over utearealet mellom Muséplassen 1 og Christies gate 20. Dette er porten inn til de tekniske rommene under dette dekket.

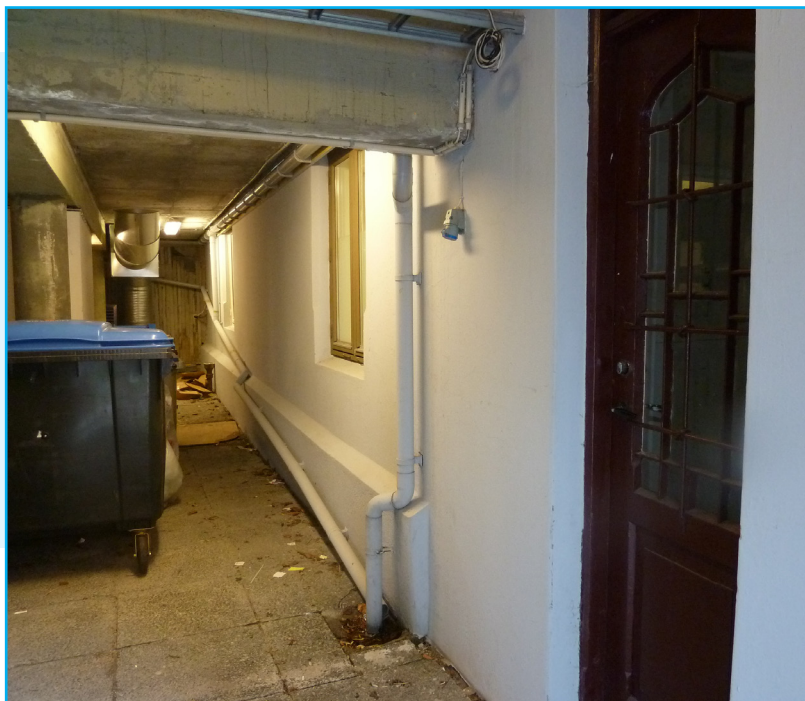
**Nederste del av husets sørfasade er skjult under dekket som er bygget mellom Musé-plassen 1 og Christies gate 20. Kjellerens bidør fører ut til det overdekkede tekniske rommet.**  
Foto: EIA

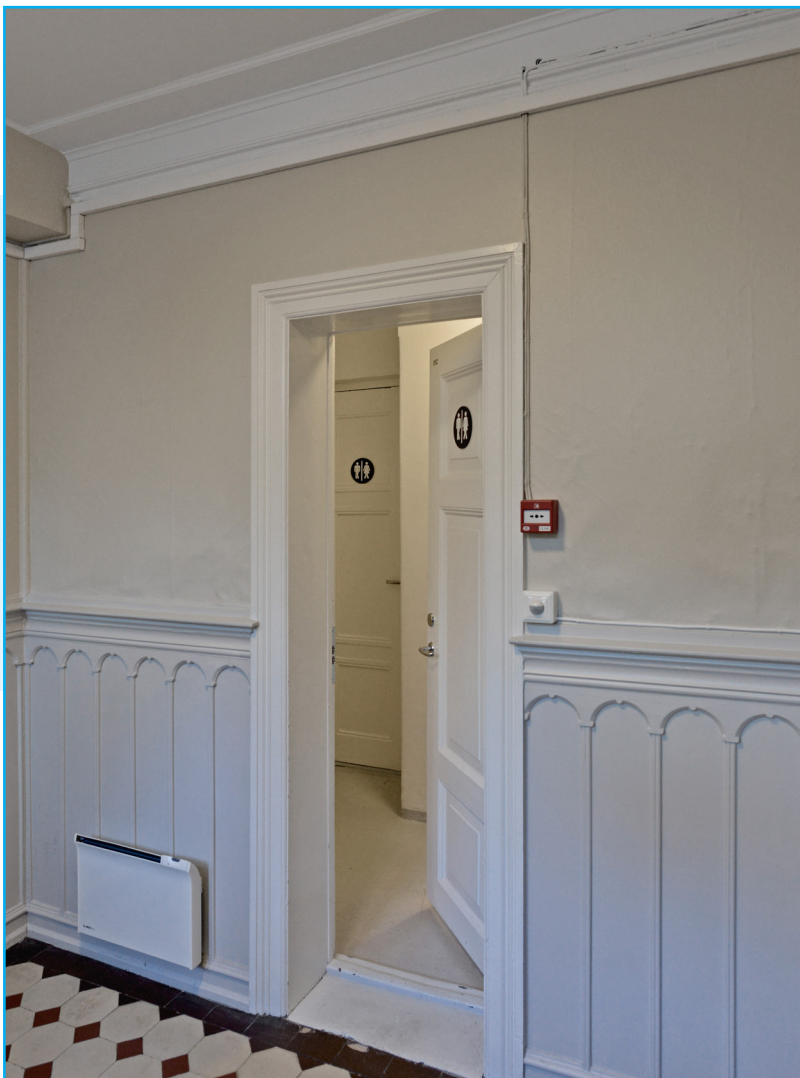
**Originale dører til toalett ved vindfang i første etasje.** Vindfanget har original, dekorert brystning fra 1909. Foto: EIA

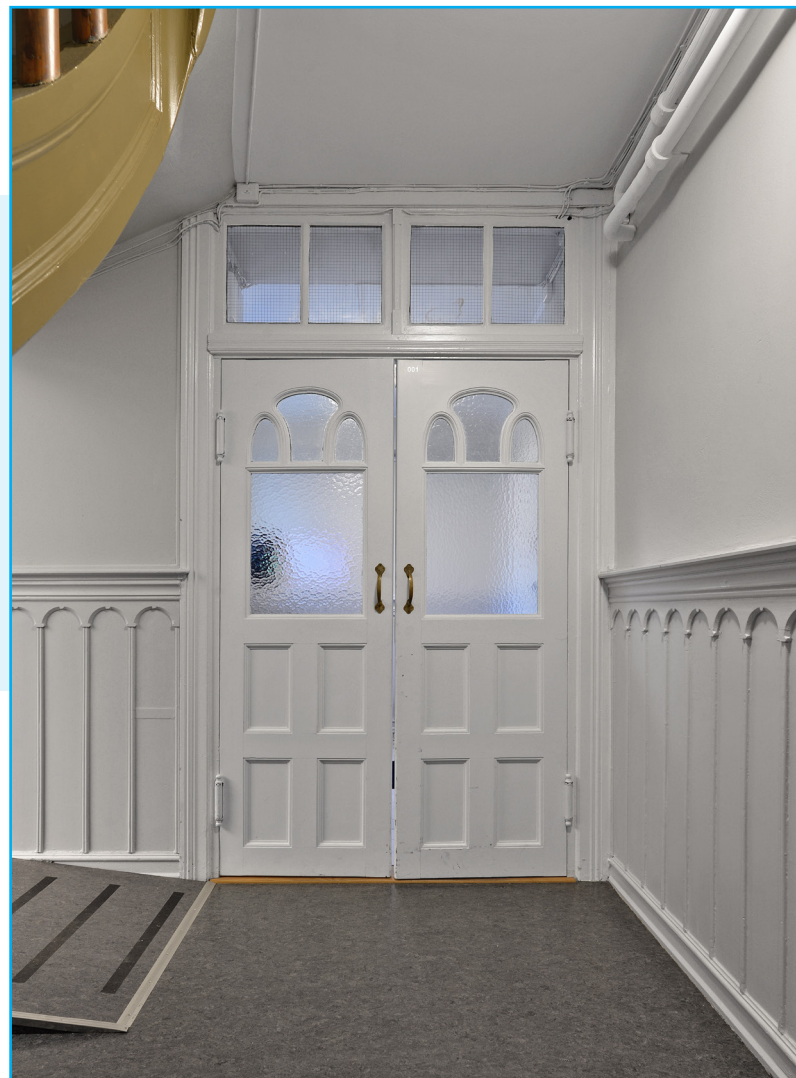
**Hallen i første etasje har doble, originale dører fra 1909** i åpningen til den opprinnelige hovedinngangsdøren. Hallen har original brystning, trolig fra 1909. Foto: EIA

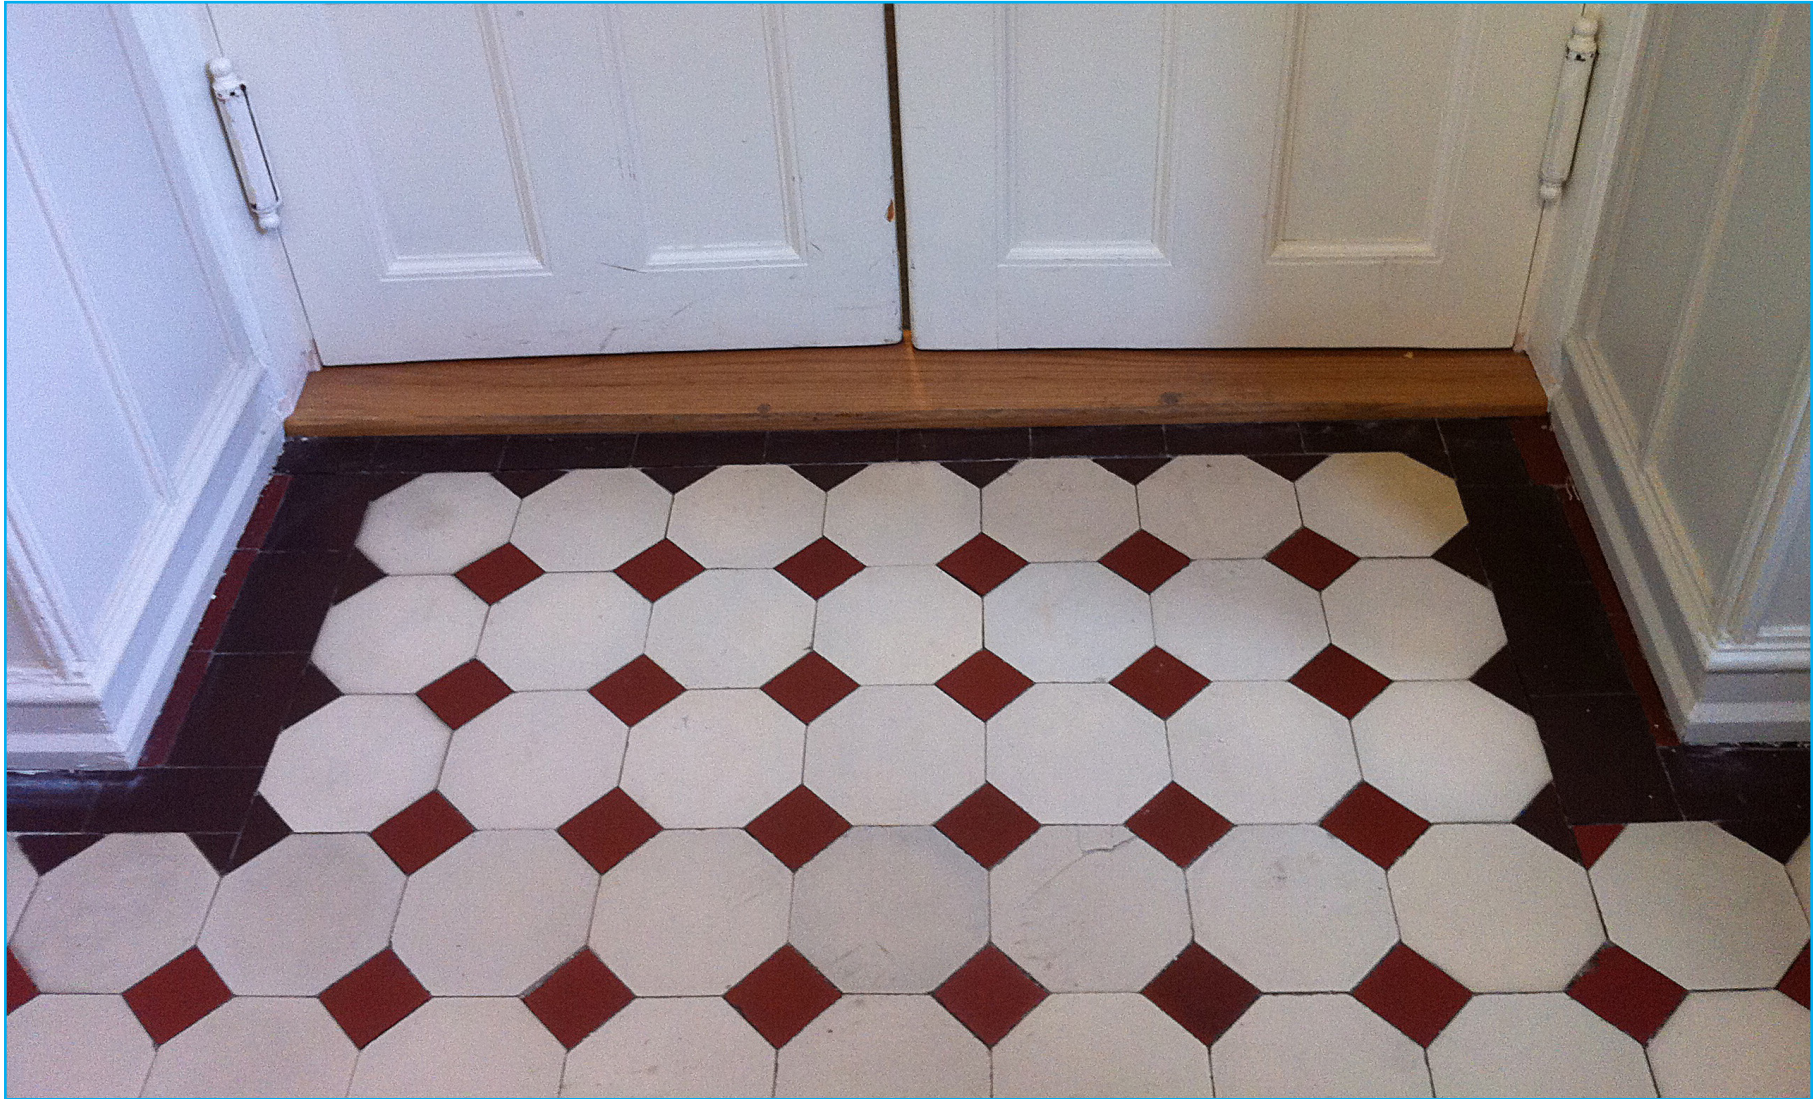
*Flisene i vindfanget er originale fra 1909. Bildet viser også originalt panel, listverk og dørhengsler med knapp. Foto: EIA*

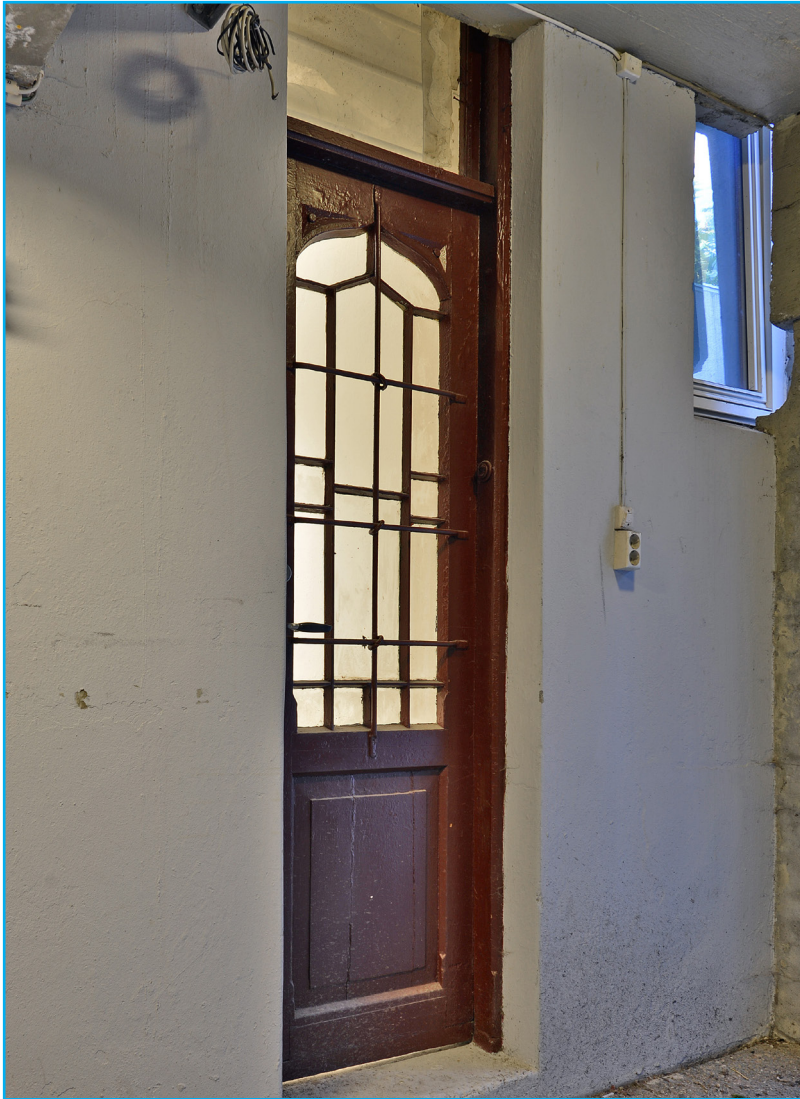
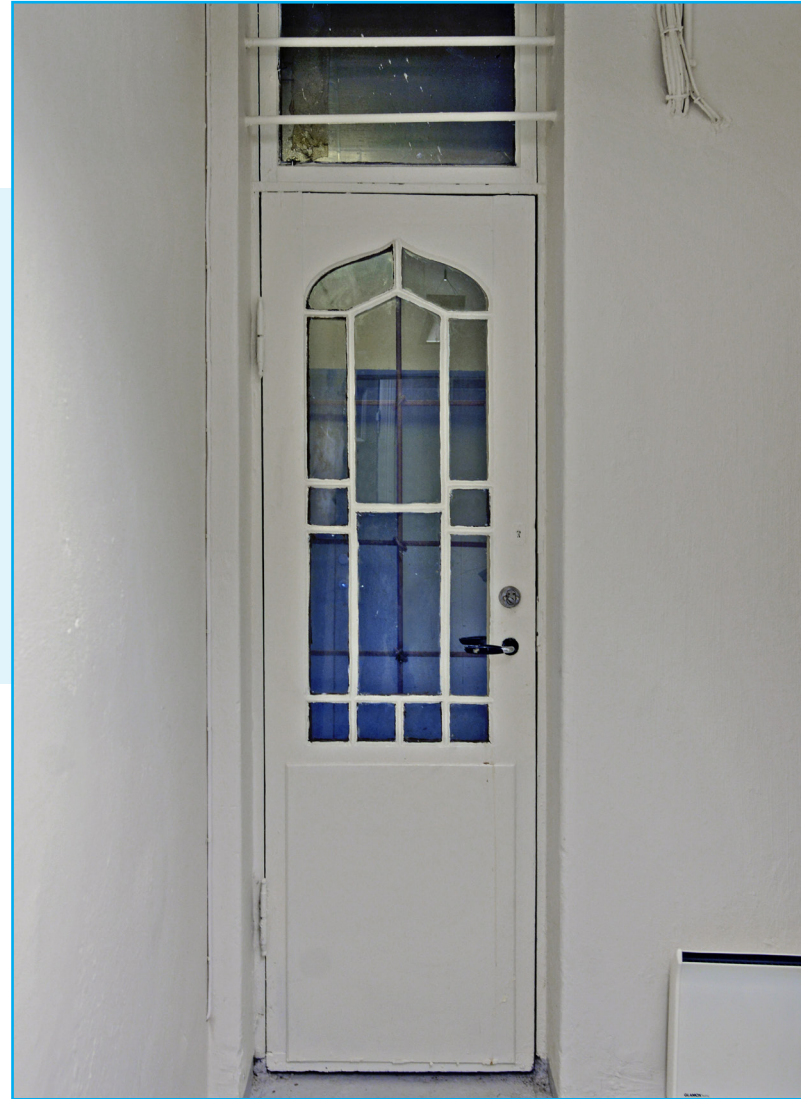
*Den originale, særpregede kjellerdøren fra 1876 fikk ny posisjon i sørveggen ved ombyggingen i 1909. Til høyre: Den unike kjellerdøren sett fra innsiden. Foto: EIA*

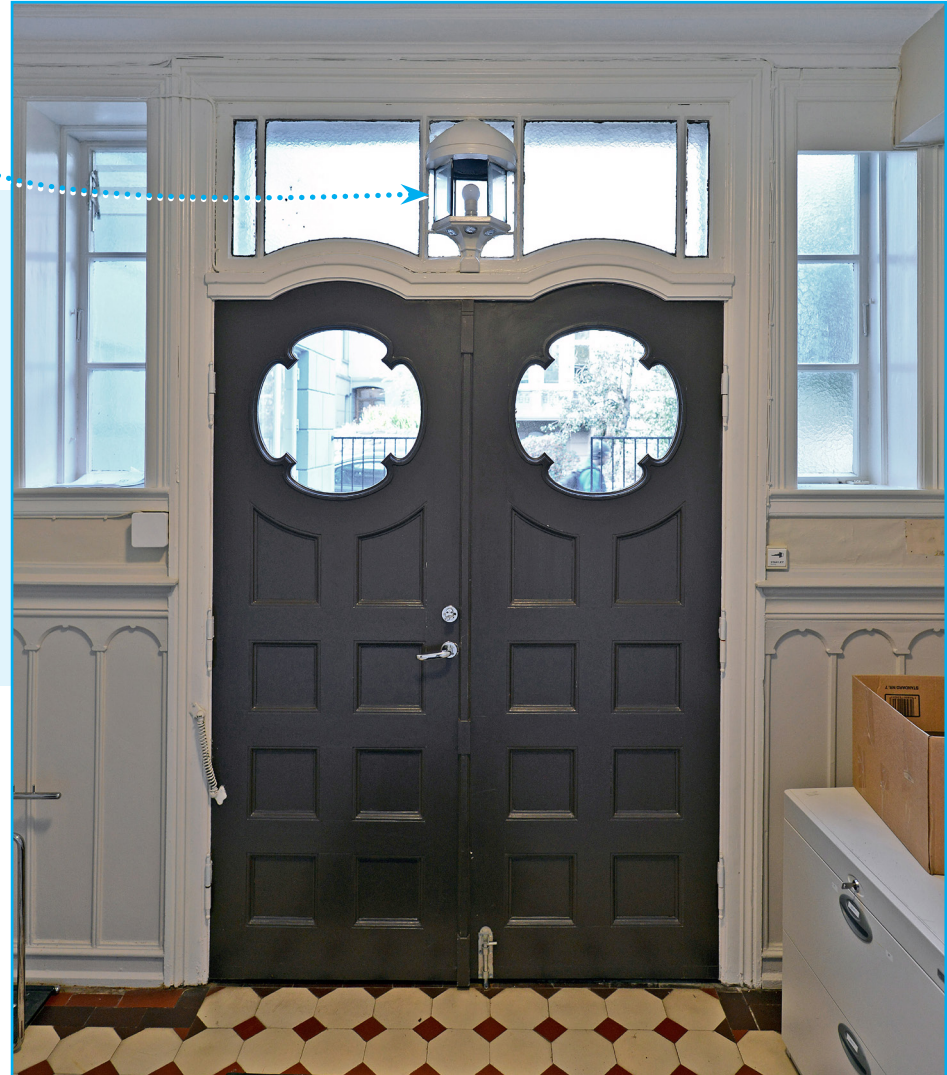
*Hovedinngangsdør med overlys og lykt. Åpningene i døren har blomstermotiv i jugendstil. Døren er omringet av originalt listverk og originale sidevinduer med opprinnelig glass. Foto: EIA*
