DRAGEFJELLET SKOLE – MAGNUS LAGABØTES Plass 1

BYGG 10338, 10339, 10340 / KOMPLEKS 3397

FORVALTNINGSPLAN UIB 2018

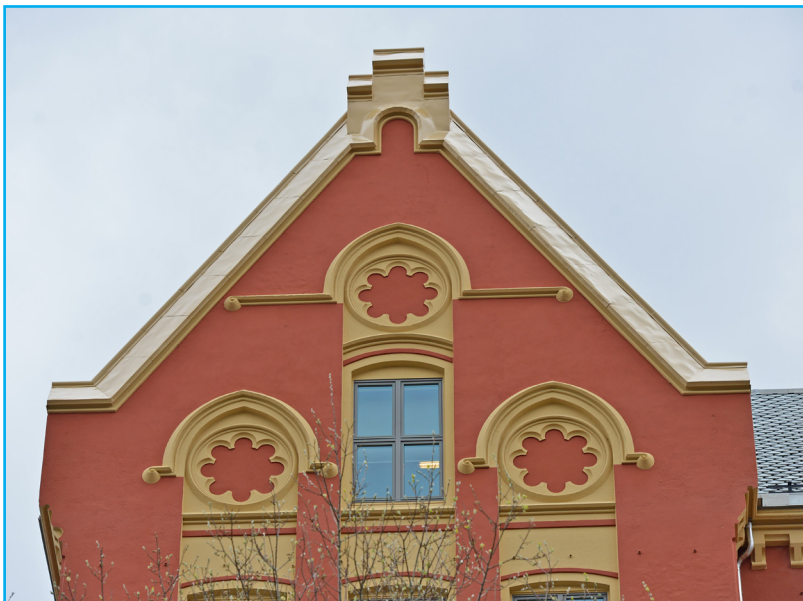
Dekor i fasade mot sør. Foto: EIA

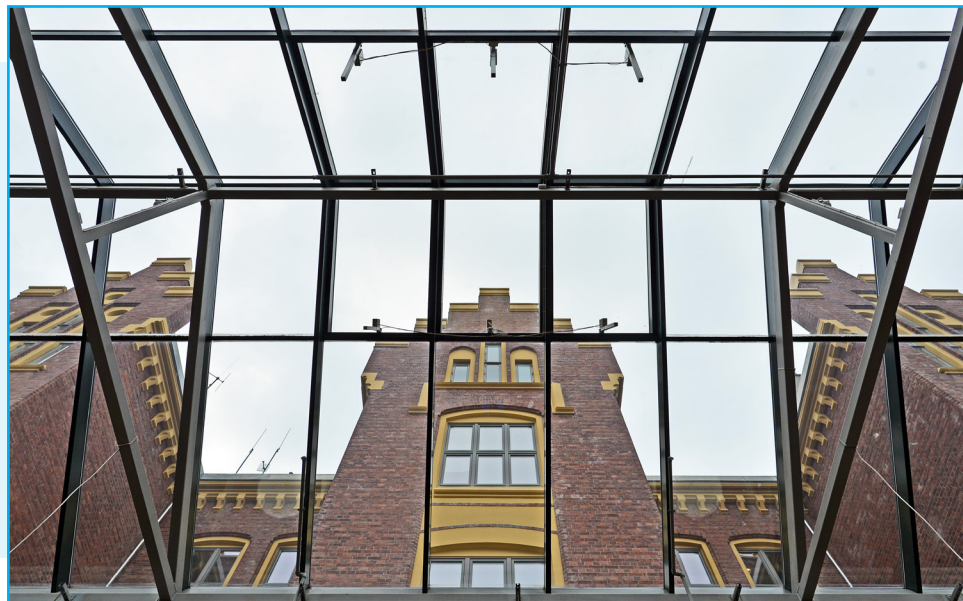
Fasade mot innglasset skoleplass. Foto: EIA

detaljer som viser til en historisk symbolikk – gotiske nisjer med pussede vegger, i sør-vestre fasade av hovedbygget, mens nord-østre fasade består av ubehandlet tegl med detaljer inspirert av middelalder-historisme, vendt mot, og ruvende over, sentrum av Bergen.

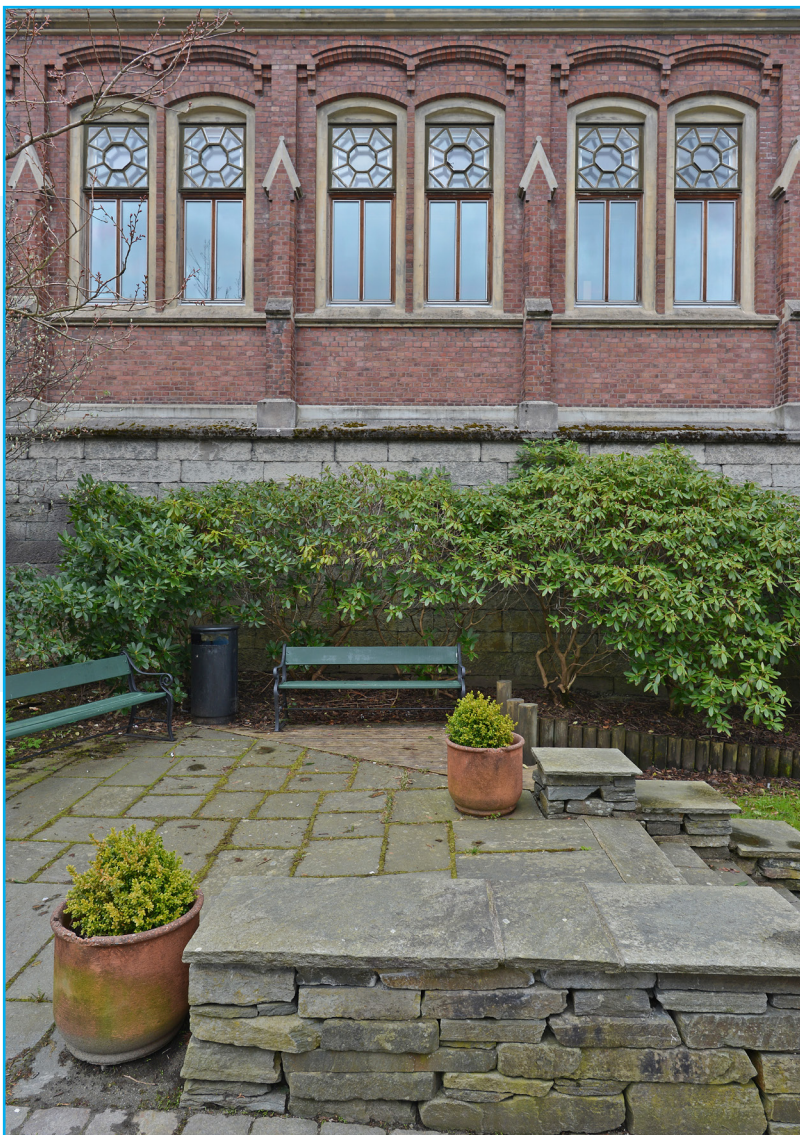
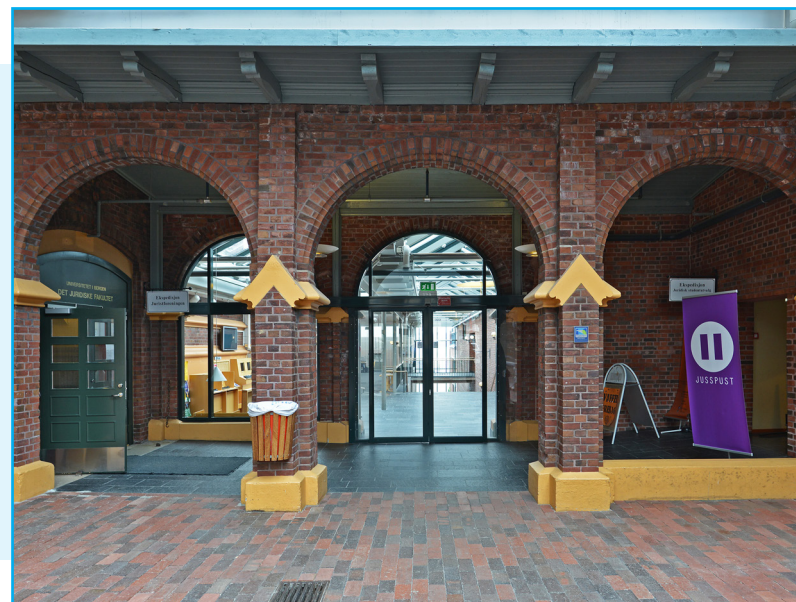
Bilde til venstre: Gymnastikksalen som i dag er auditorium har originale rosevinduer mot sentrum. **Bilde over:** Dagens hovedinngang fra Sydnegaten. Foto: EIA

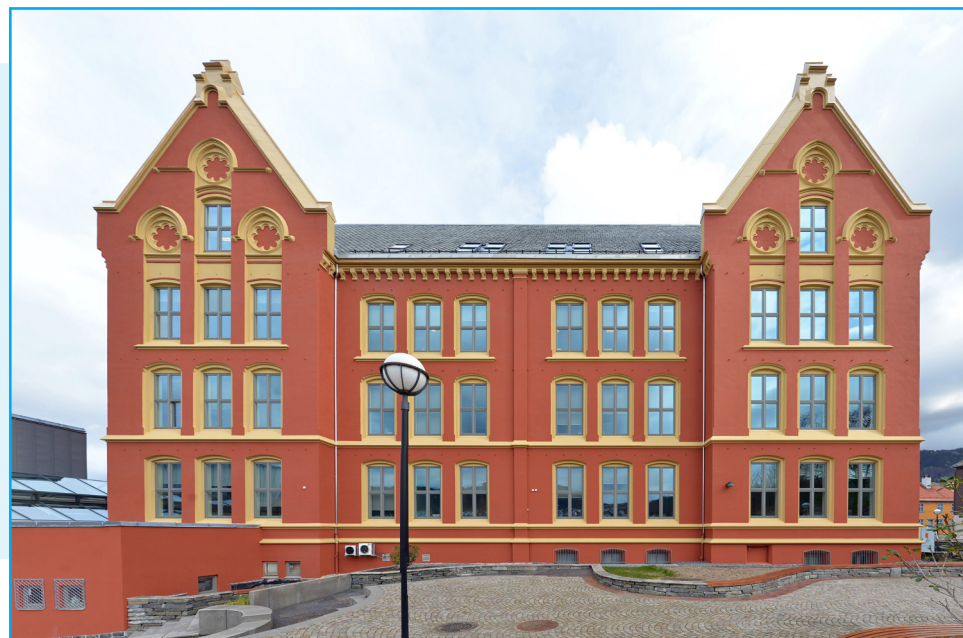
Fasade mot sør. Foto: EIA

Hovedbygget består av én midtfløy og to sidefløyer, der sidefløyene danner hver sin gavlfasade i nord og sør, samt i endene i øst og vest. I sør finner man pusset tegl og vindusnisjer med gotiske detaljer i gavlene. Denne detaljeringen fortsetter i gavlfasadene i øst og vest, men brytes opp i nord, der man finner en fasade av ubehandlet tegl og trappegavler

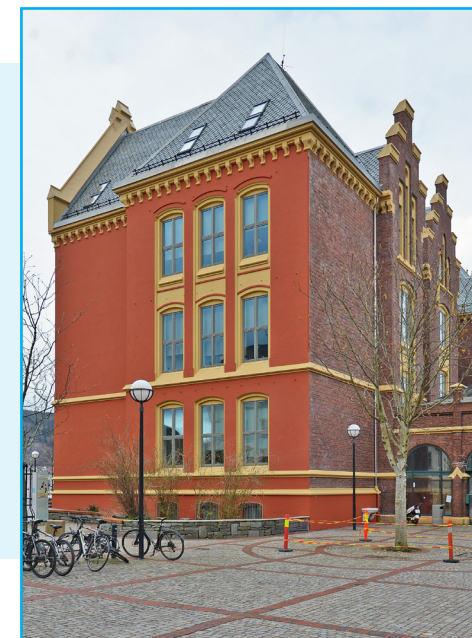
Fasade mot øst. Foto: EIA

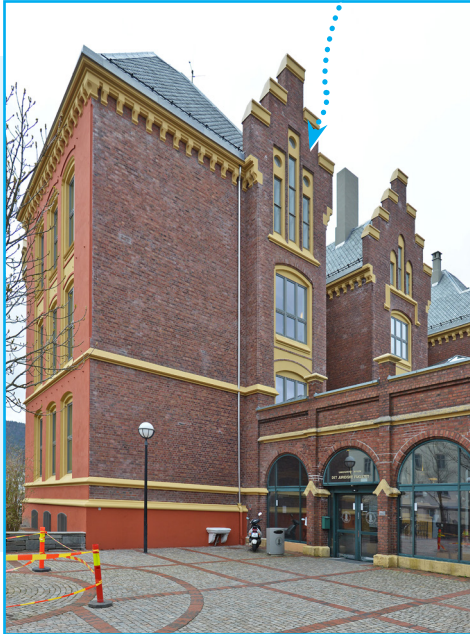
Fasade mot nord. Foto: EIA

av mer tilsvarende middelalder-historisme. Fasaden i nord vendte den gang mot skolegården, bestående av hovedbygget, gymnastikkbygget og korsgangene rundt, og ruvet ut mot sentrum av Bergen.

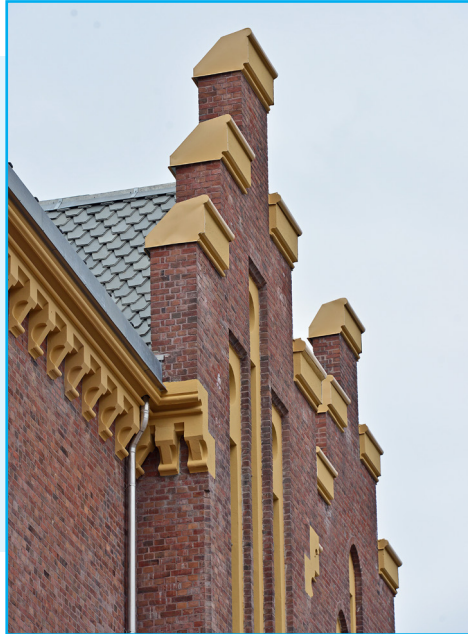
Detalj, fasade mot nord. Foto: EIA

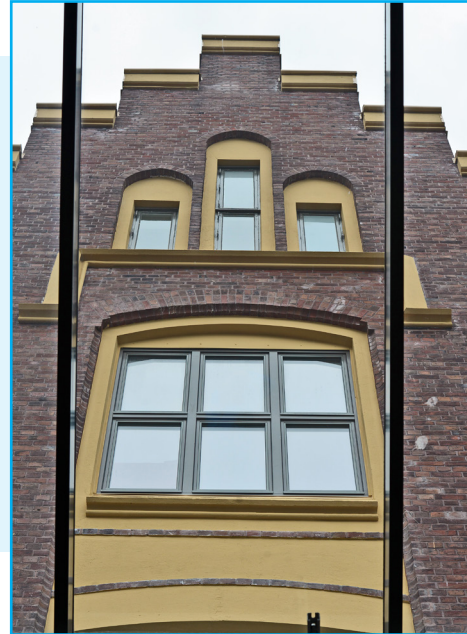
Detalj, fasade mot nord. Foto: EIA

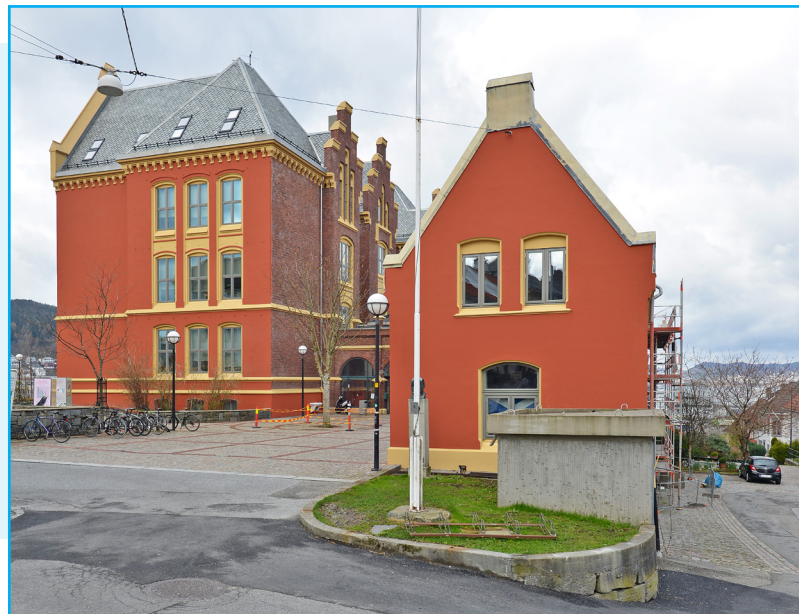
Fasade mot øst. Foto: EIA

Frittstående bygg med yttervegg i tegl med uthevede gavlvegger, saltak og et lite tilbygg i vest med valmet tak. Bygget er sparsomt utformet sammenlignet med omkringliggende bygg, men tydelig profilert, med en detaljering tilpasset byggets funksjon i det øvrige anlegget.

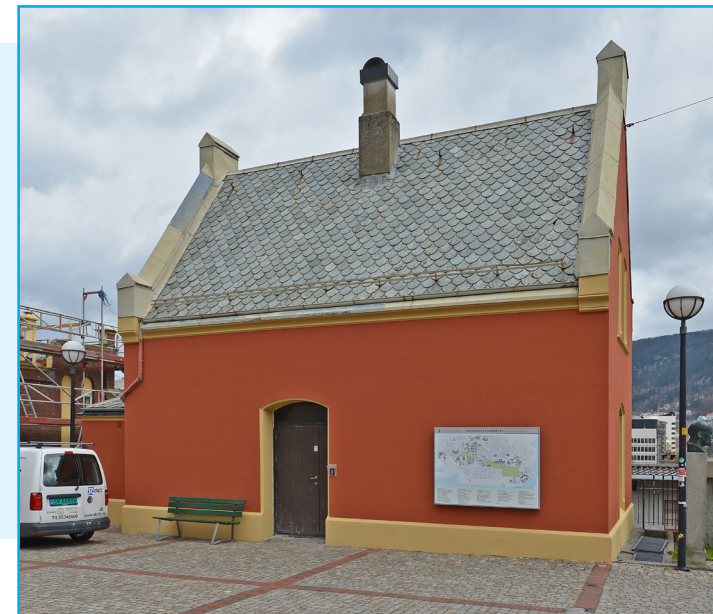
Fasade mot sør. Foto: EIA

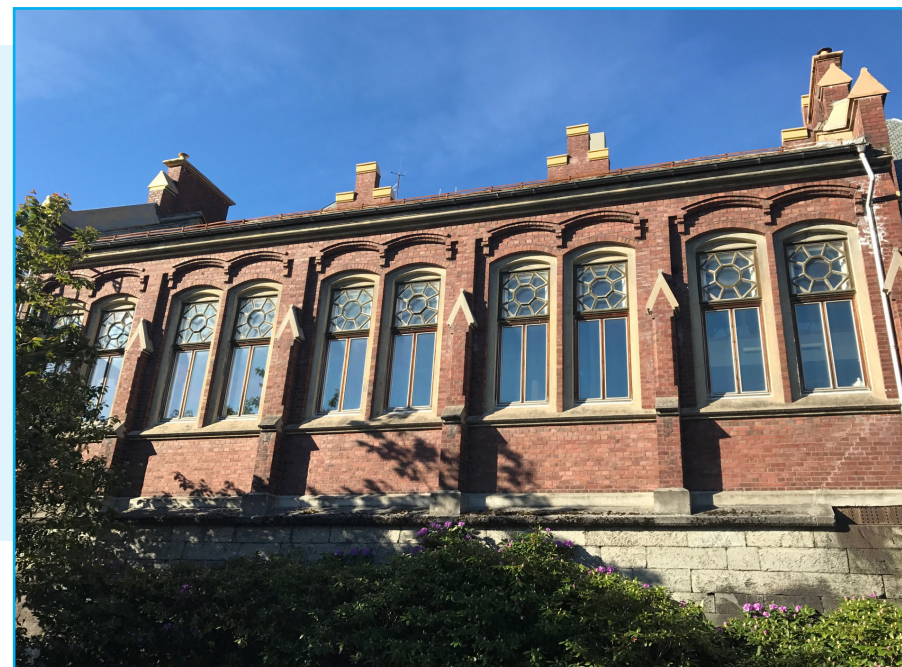
Gymnastikksalens fasade mot byen med originale rosevinduer. Fasaden er utført i ubehandlet tegl, med pilastre formet som strebepilarer. Foto: EIA

Gymnastikkbygget er oppført i yttervegger av ubehandlet tegl på tre av fire sider. Byggets fasader mot skolegård og Sydnesgaten er markert av pilastre som imiterer gotiske strebepilarer. Et framhevet midtparti i hver av gavlendene av bygget gir et uttrykk av soliditet i konstruksjonen. Fasaden mot vaktmesterboligen er pusset. Mellom strebepilarene mot Sydnesgaten står to og to, til sammen ti vindu med buede overfelt, en imitasjon av gotisk rosett vindu, med varevindu bak.

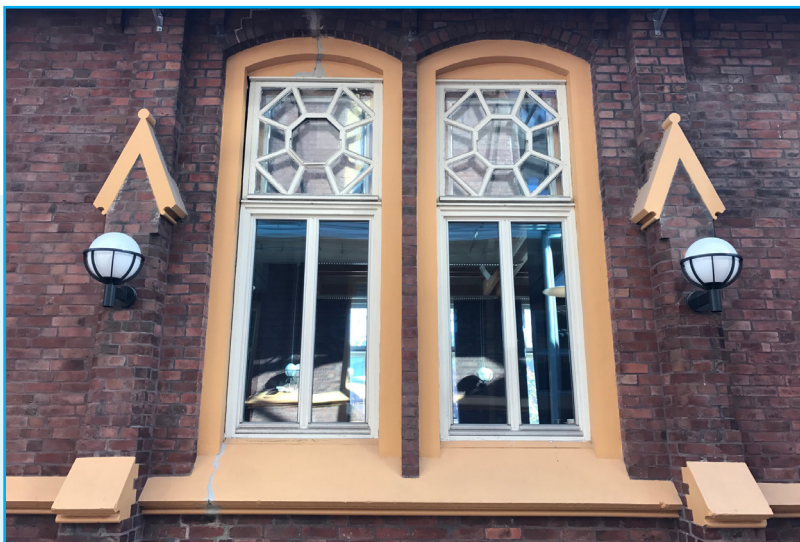
Rosevindu inn mot overbygget skolegård. Foto: EIA

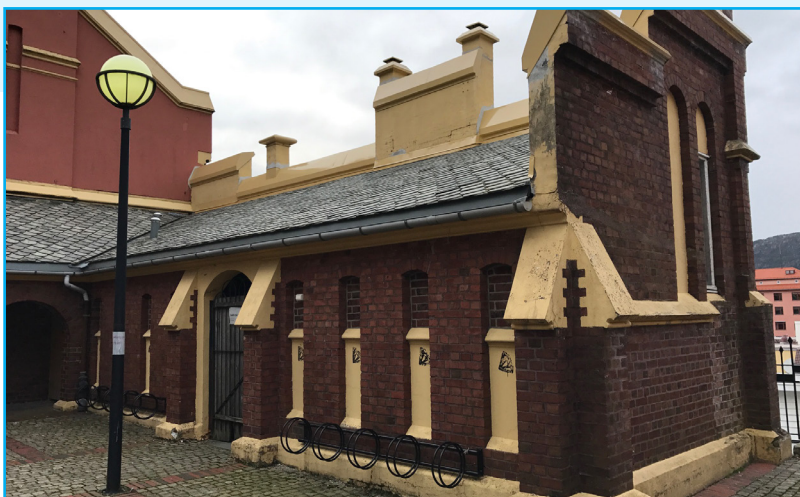
Toalettbygg ved inngang til skolegården brukes i dag av driftsavdelingen. Foto: EIA

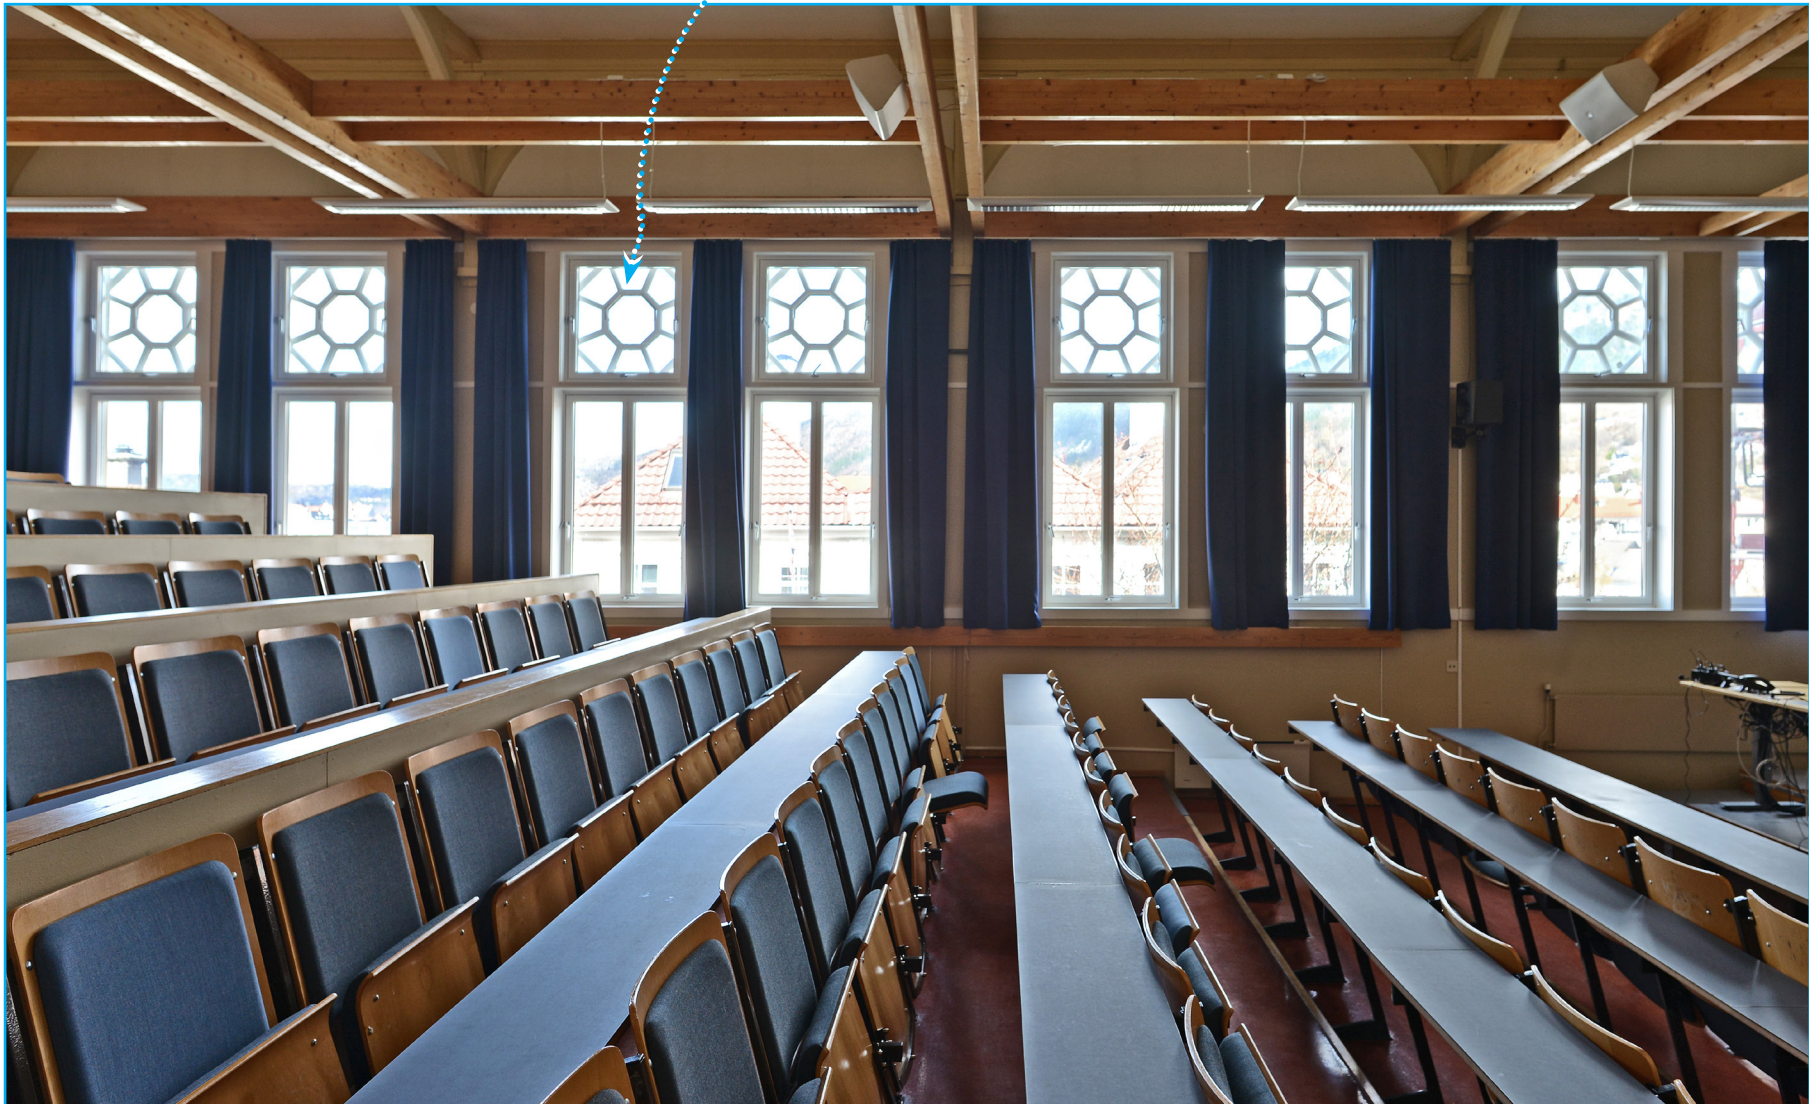
Skolens gymnastikksaler er omgjort til auditorium for justudentene. Rosevindue som vender mot byen, er originale. Nederste del av vinduene er av nyere dato. Foto: EIA

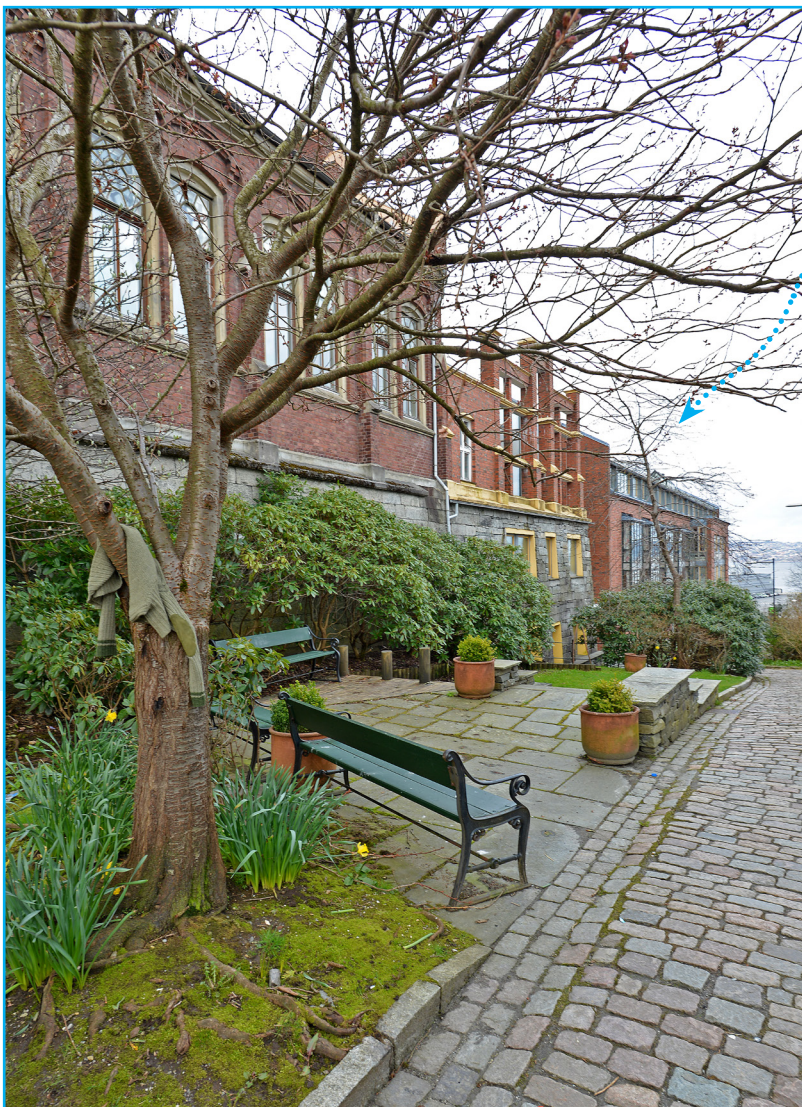
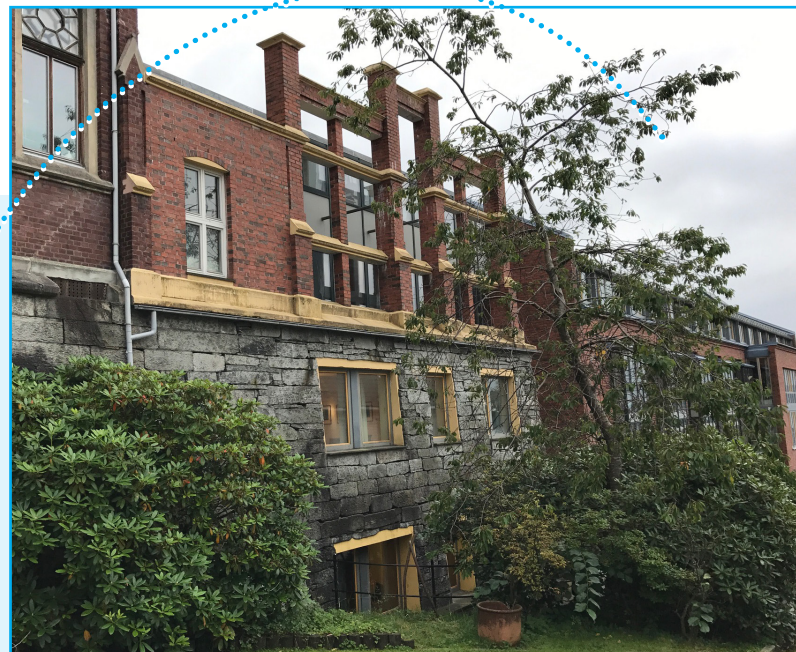
Her, lengst nord i Sydnegaten ser vi hvordan arkitektkontoret lille frøen as har nytolket den gamle skolens fasadeuttrykk i nybygget som ligger i forlengelsen av gymnastikksalen med rosevindue.

I gymnastikksalen ligger to og to vinduer i en dekorert nisje der vindue har rosettmønster. En oppbygging i gesims mellom pilastre utgjør en teglbue over rosevinduet. Foto: EIA
