HISTORISK MUSEUM – HAAKON SHETELIGS PLASS 10

BYGG 10237 / KOMPLEKS 3371

FORVALTNINGSPLAN UIB 2018

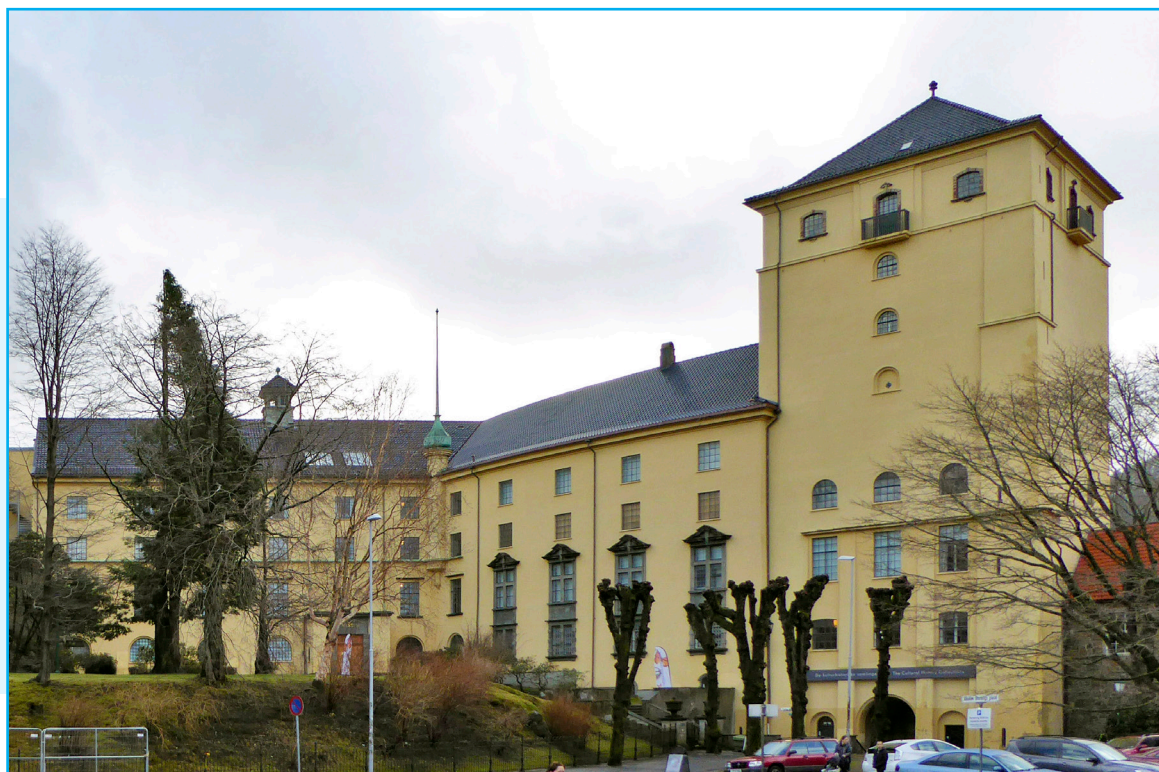
Fasade mot Haakon Shetelig's plass, nord. Foto: EIA

Muséets borglignende fasade er uendret. Originale dører, vinduer, balkonger og dekor i form av klebersteinsomramminger og smijernsgitter er intakt.

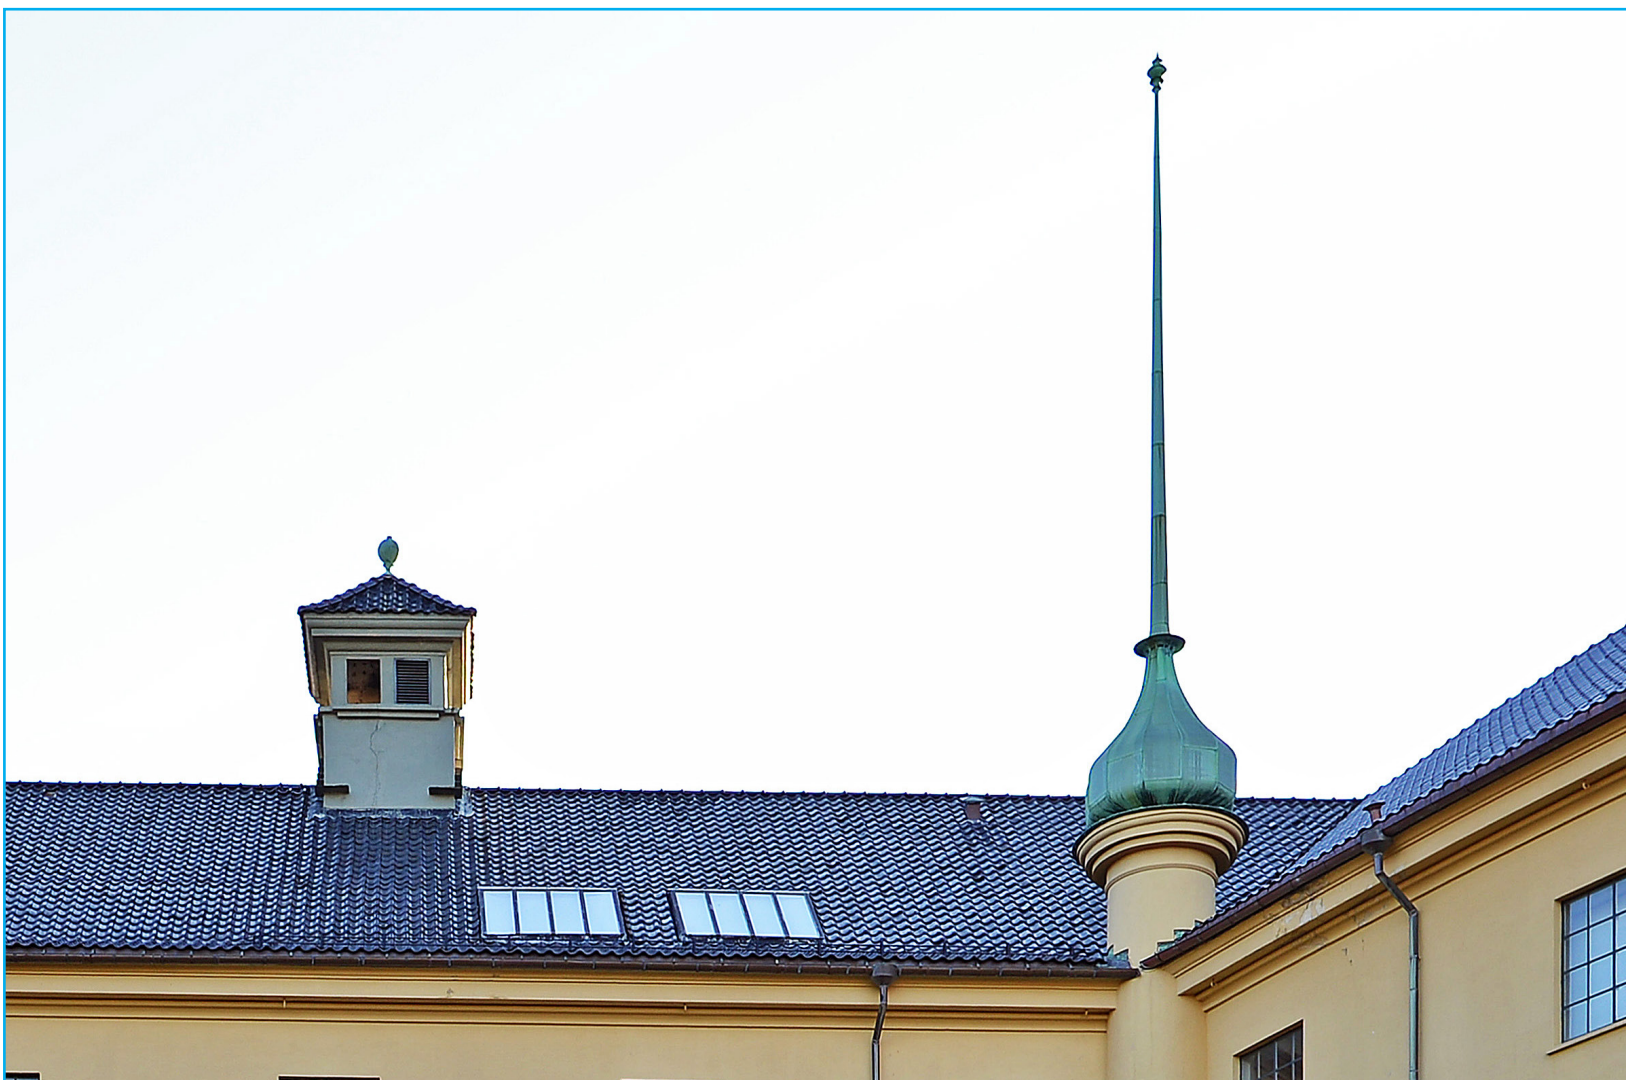
Arkitekt Egill Reimers overlot ingenting til tilfeldighetene. Denne bygningen er et gjennomarbeidet kunstverk, arkitekten har tegnet alle detaljer. Her på taket ser vi tårnet med spir som strekker seg høyt over hjørnet der de to fløyene er koblet sammen, samt kulen over ventilasjonshetten. Foto: EIA

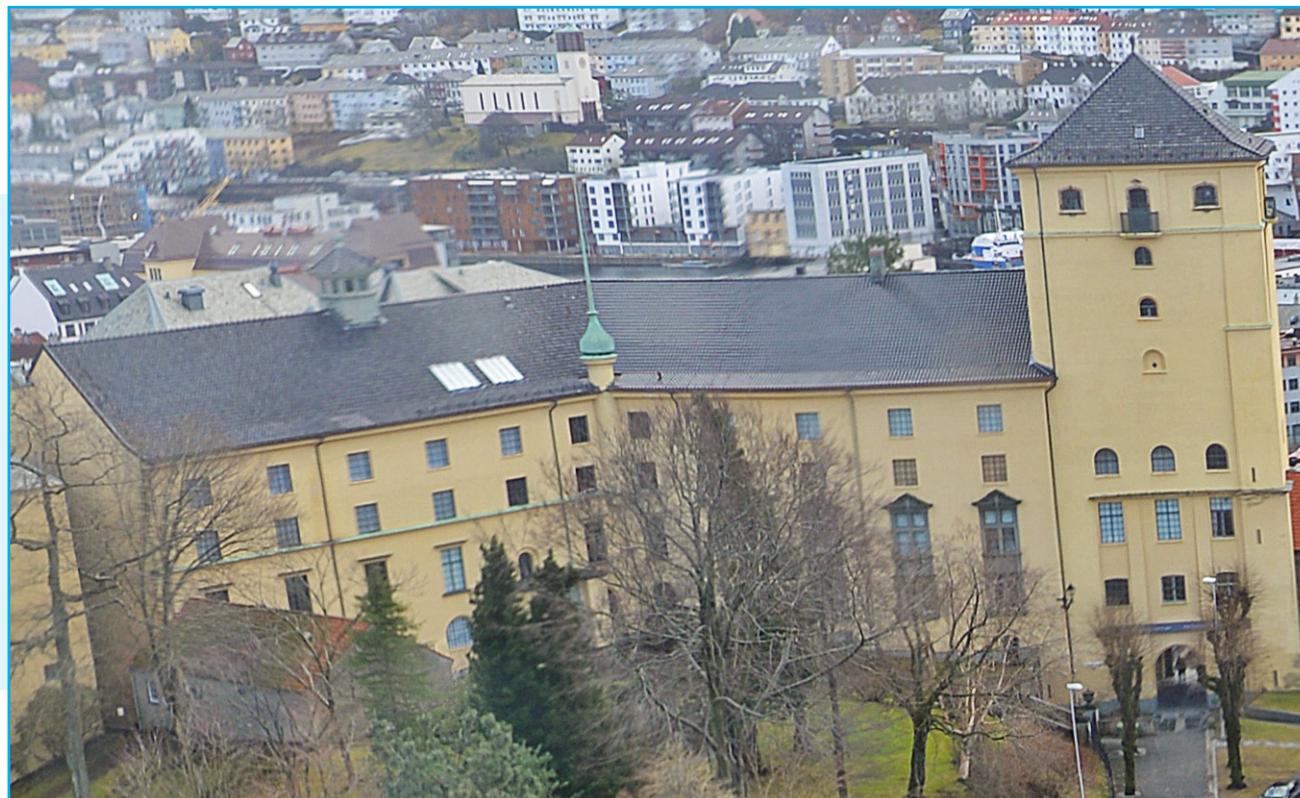
Arkitekten plasserte en liten kule som avslutning på taket over ventilasjonshetten og en kule som var dobbelt så stor over tårnet. Foto: EIA

Taket fremstår som **originalt i utforming**, med saltak over de to fløyene og pyramidetak over tårnbygg. på et tidspunkt har taket gjennomgått en større rehabilitering, og eldre takvindu er gått tapt i prosessen. I dag fremstår taket utvendig som i god stand, med ny sortglasert takstein, men rundt ark og ved sperrer er det registrert flere tilfeller av fukt.

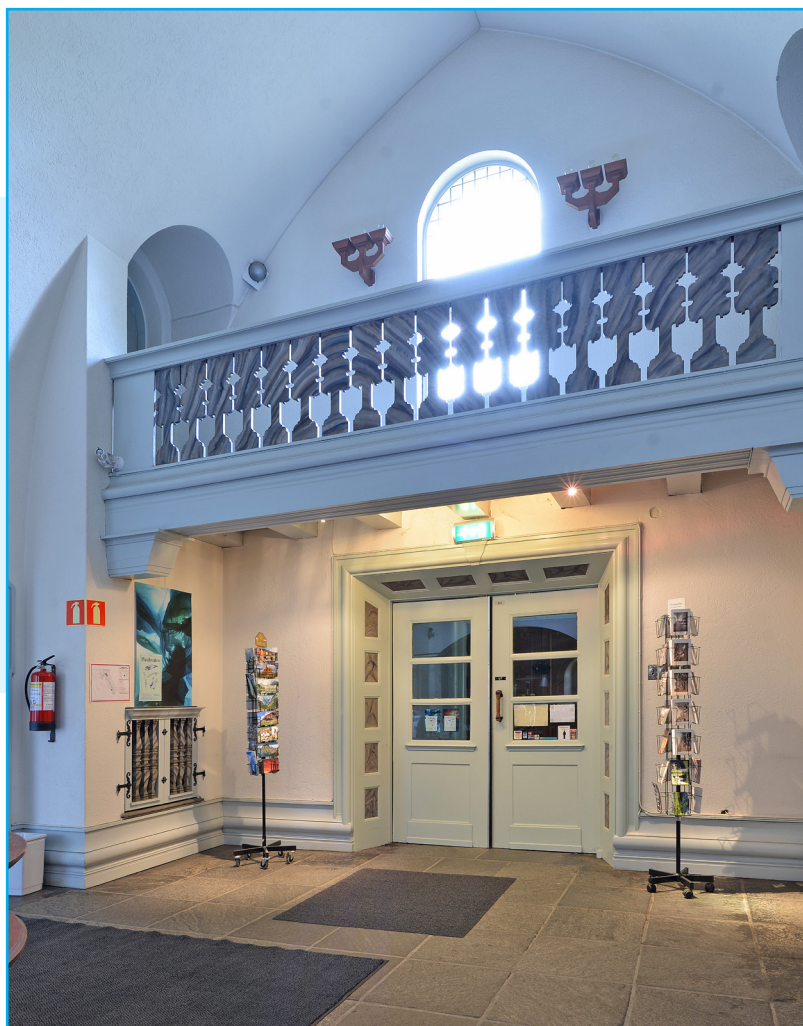
Vestibylen er et høyverdig rom bestående av et hvelv med dobbel høyde. Hvelvet har gavlmotiv i hver ende og et galleri over inngangsdøren som binder sammen bygningens to fløyer i 2. etasje. Bakre del av vestibylen består av fire krysshvelv i tegl med en midtpillar. Hele rommet har høy opplevelsverdi med påkostede detaljer i bygningsdeler som blyglassvindu, kraftig profilert listverk og foringer, marmorering av rekkverk og detaljer samt mønster i skifergulv. Under krysshvelvet, som opprinnelig ble brukt som garderobe, er det i dag gavebutikk. Hovedtrappen ligger som en fortsettelse av vestibylen, strekker seg fra kjeller til 4. etasje og er hovedtransportåren til utstillingene og øvrige rom. En betongtrapp fører fra 4. etasje til magasinrom i 5. Foto: EIA

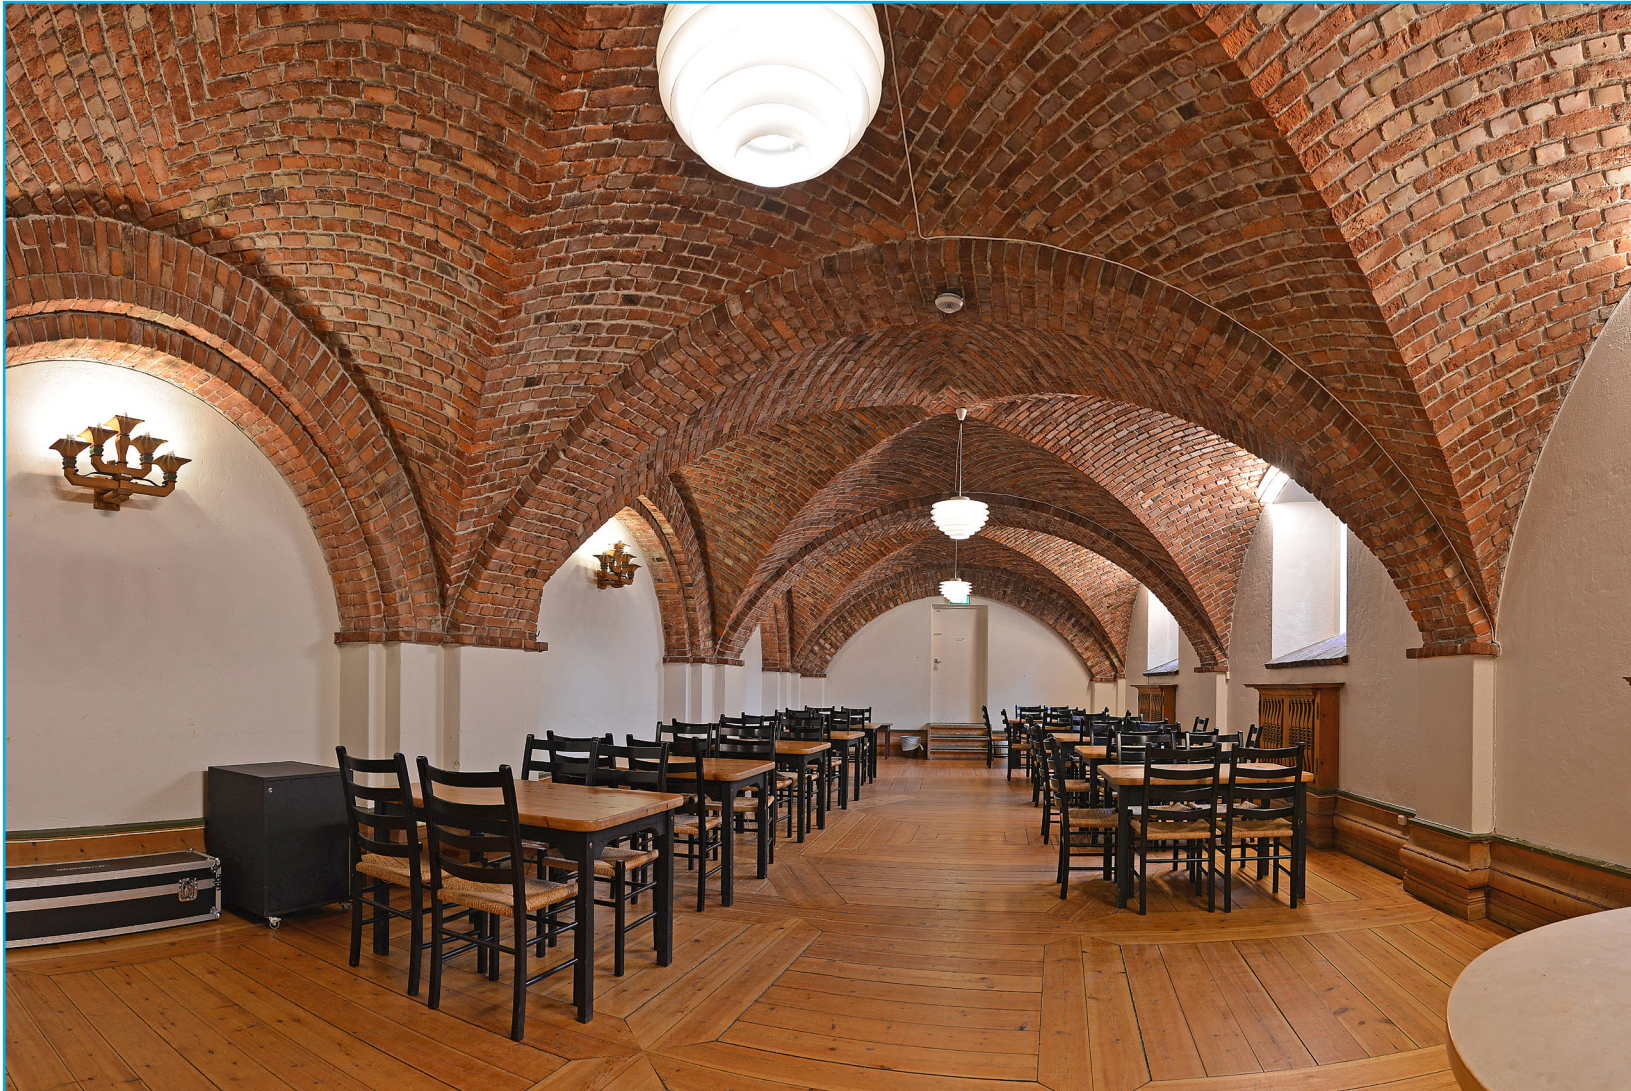
Krypten, rom 016, har fine teglsteinhvelv og et tredelt furugulv lagt i to forskjellige mønster. Foto: EIA

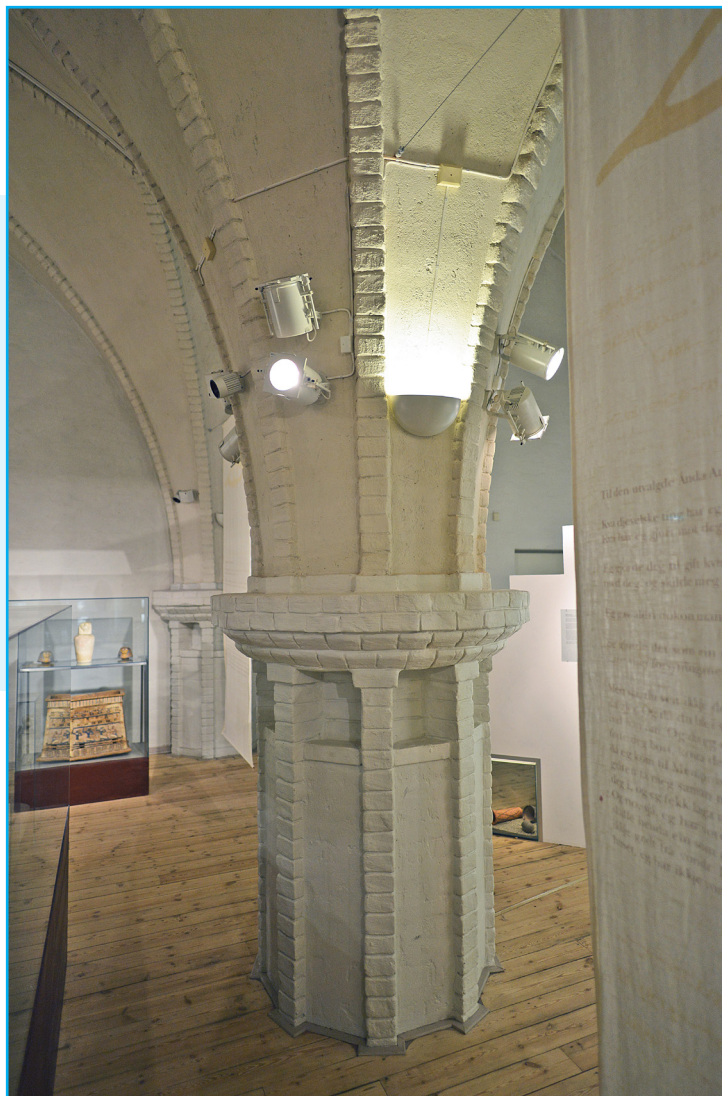
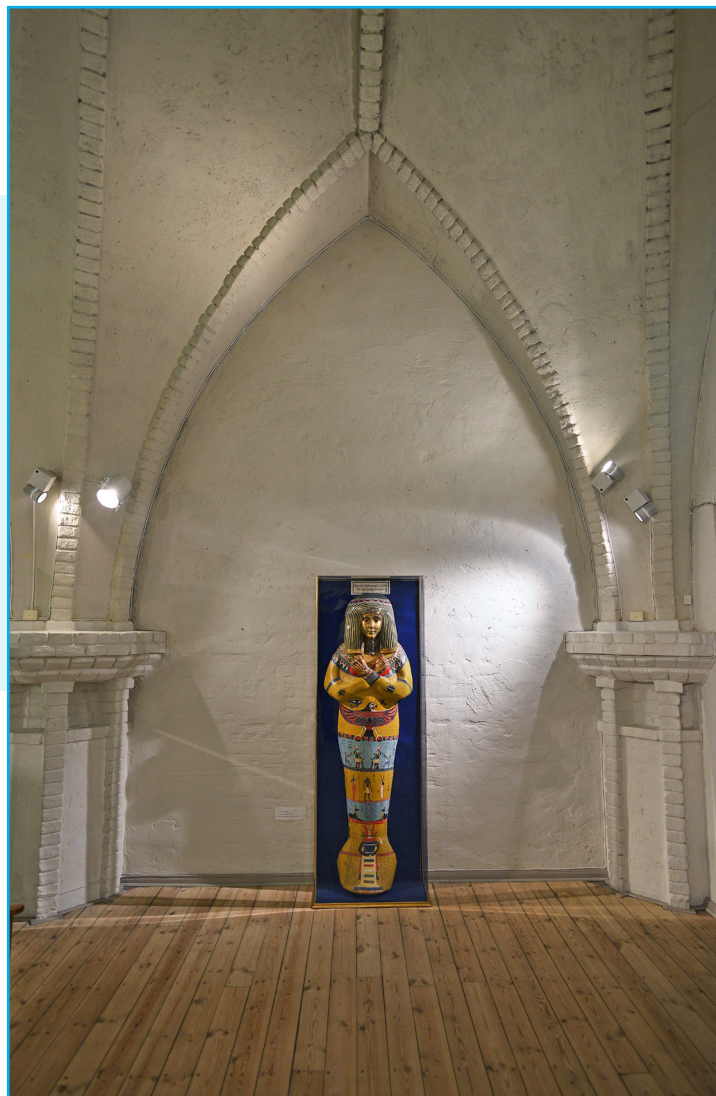
Utstillingsrom i 4. etasje med krysshvelv over tregulvet som ble etablert på 1960-tallet. Foto: EIA

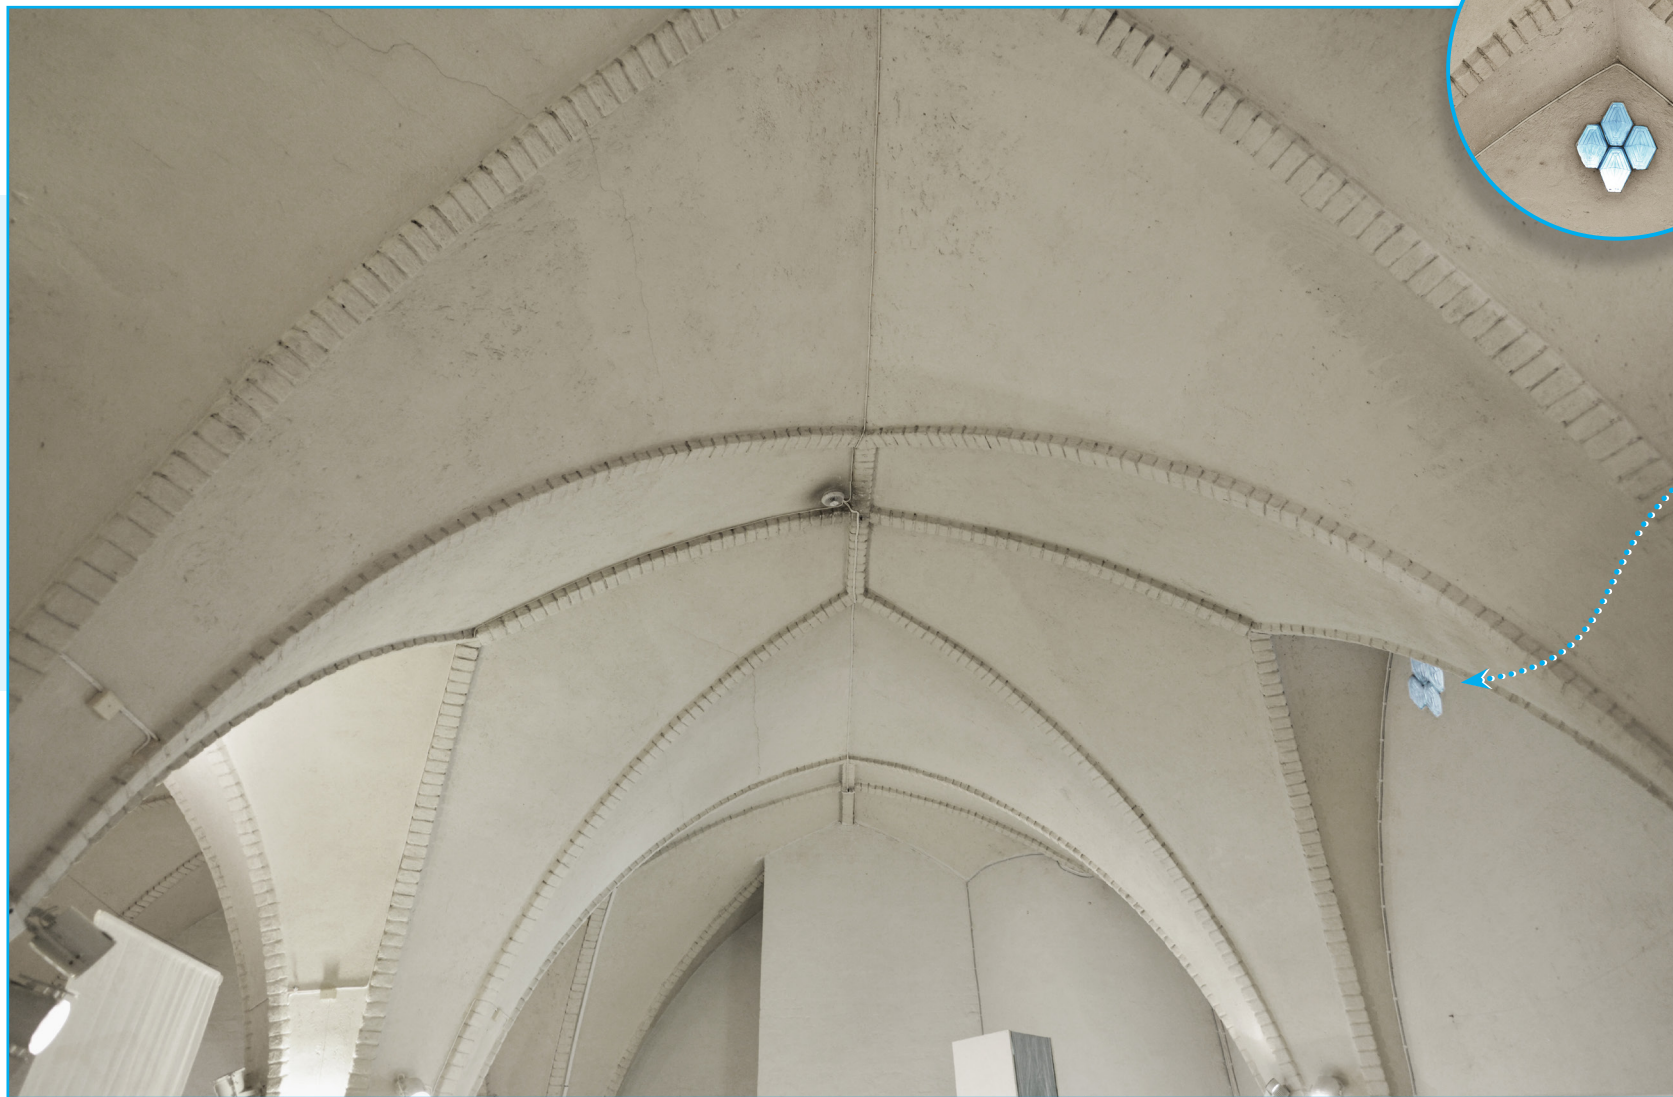
Takhvelv over utstillingsrom i tårnets 4. etasje. Foto: EIA

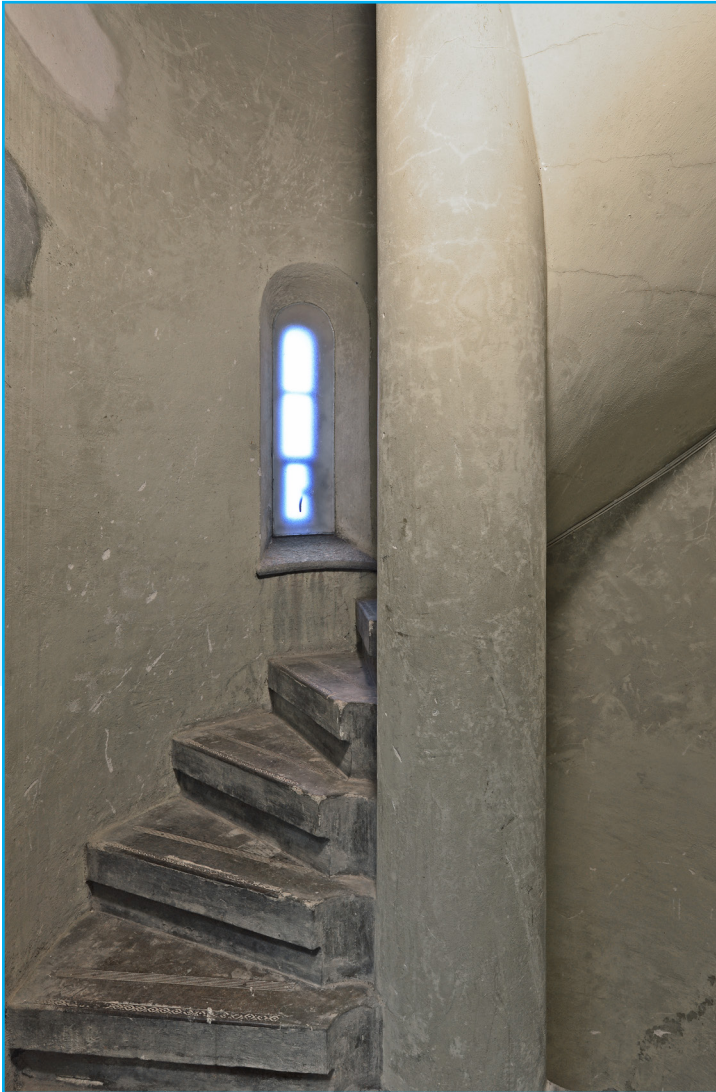
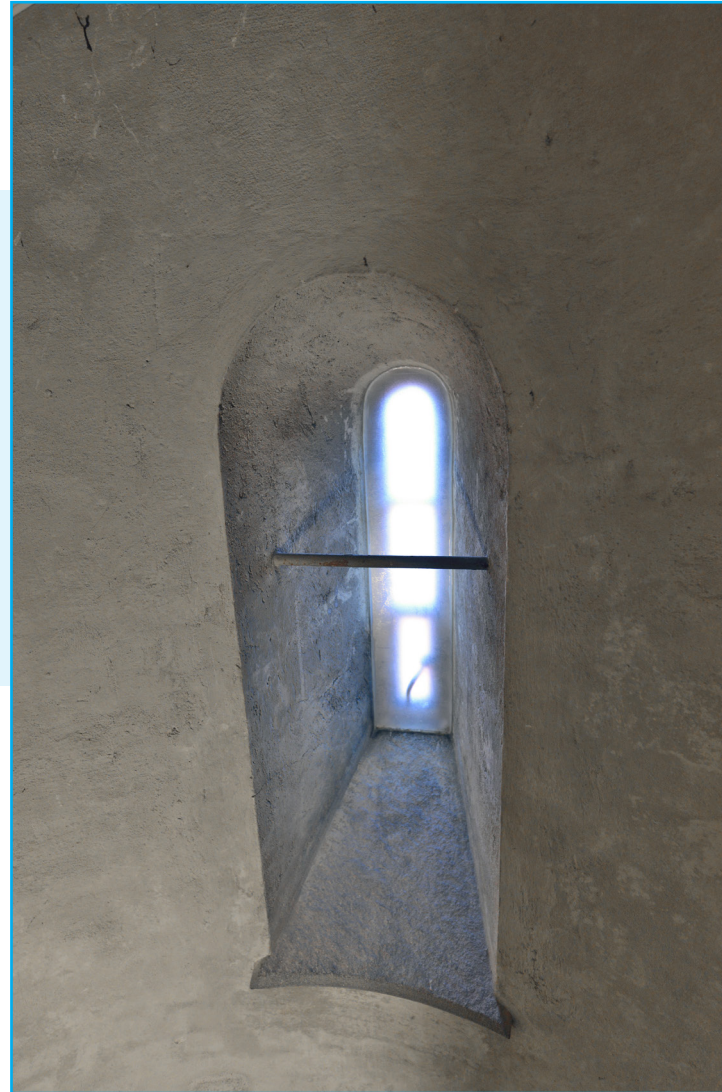
Tårnets spindeltrapp i betong har dekorerte trinn og vinduer formet som skyteskår. Foto: EIA

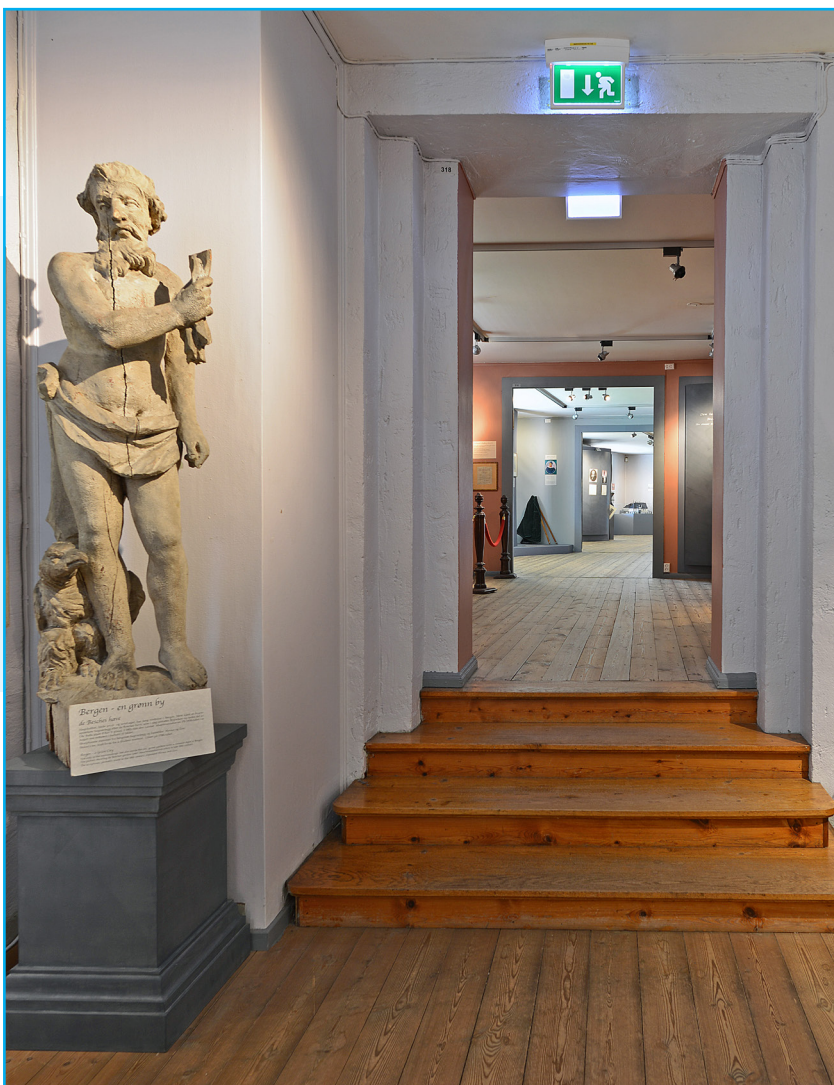
Trapp fra tårnet inn til by- og bygdesamlingen i 3. etasje. Her er gulvet en hevet trekonstruksjon. Foto: EIA

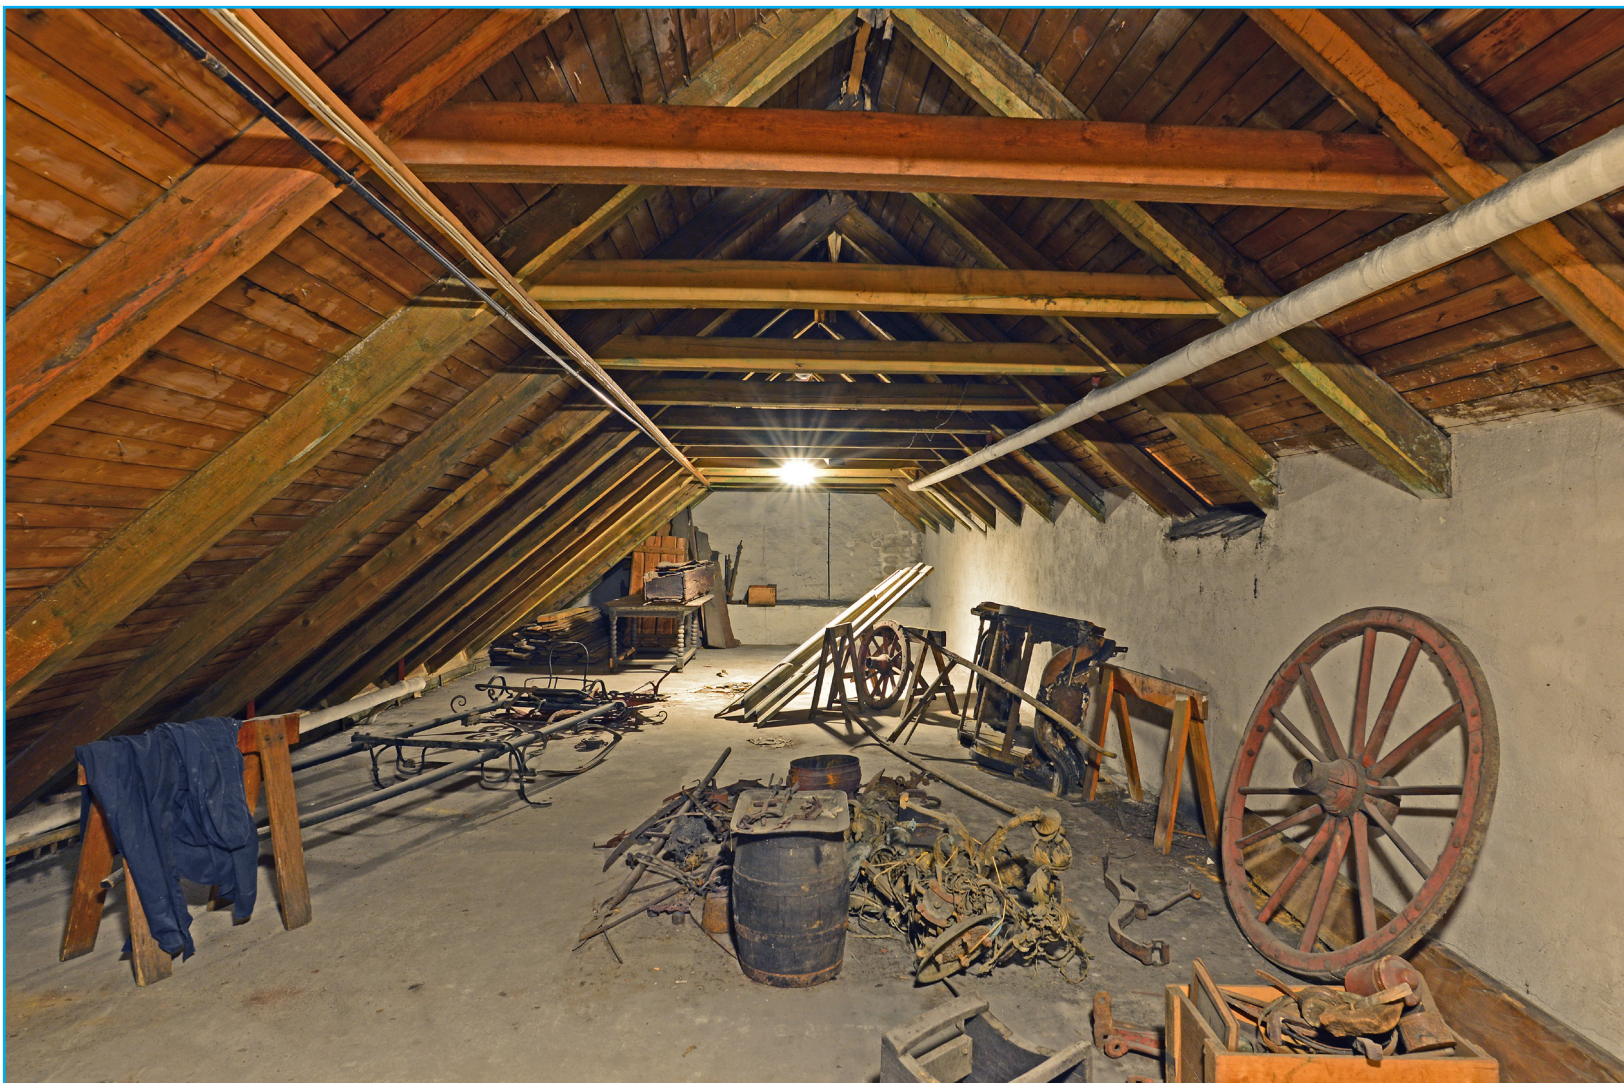
Loft, rom 501, med synlig takkonstruksjon. Foto: EIA

De to museumsfløyene med tårnrom er plassert på en støpt sokkel som følger kurvaturen til Møllenprisbakken, med en omtrentlig vinkel mellom de to fløyene på 135 grader. I enden av sørfløyen, helt mot vest, er det konstruert et tårnrom der bæringen består av seks krysshvelv med det som trolig er en drager i betong som går langs museumsfløyen. Dekkene til de to fløyene består av armert betong i form av søyler og dragere, som hviler på bærende murverk i yttervegg. Konstruksjon av tak består av sperrer i tre, originale, som hviler direkte på mur.

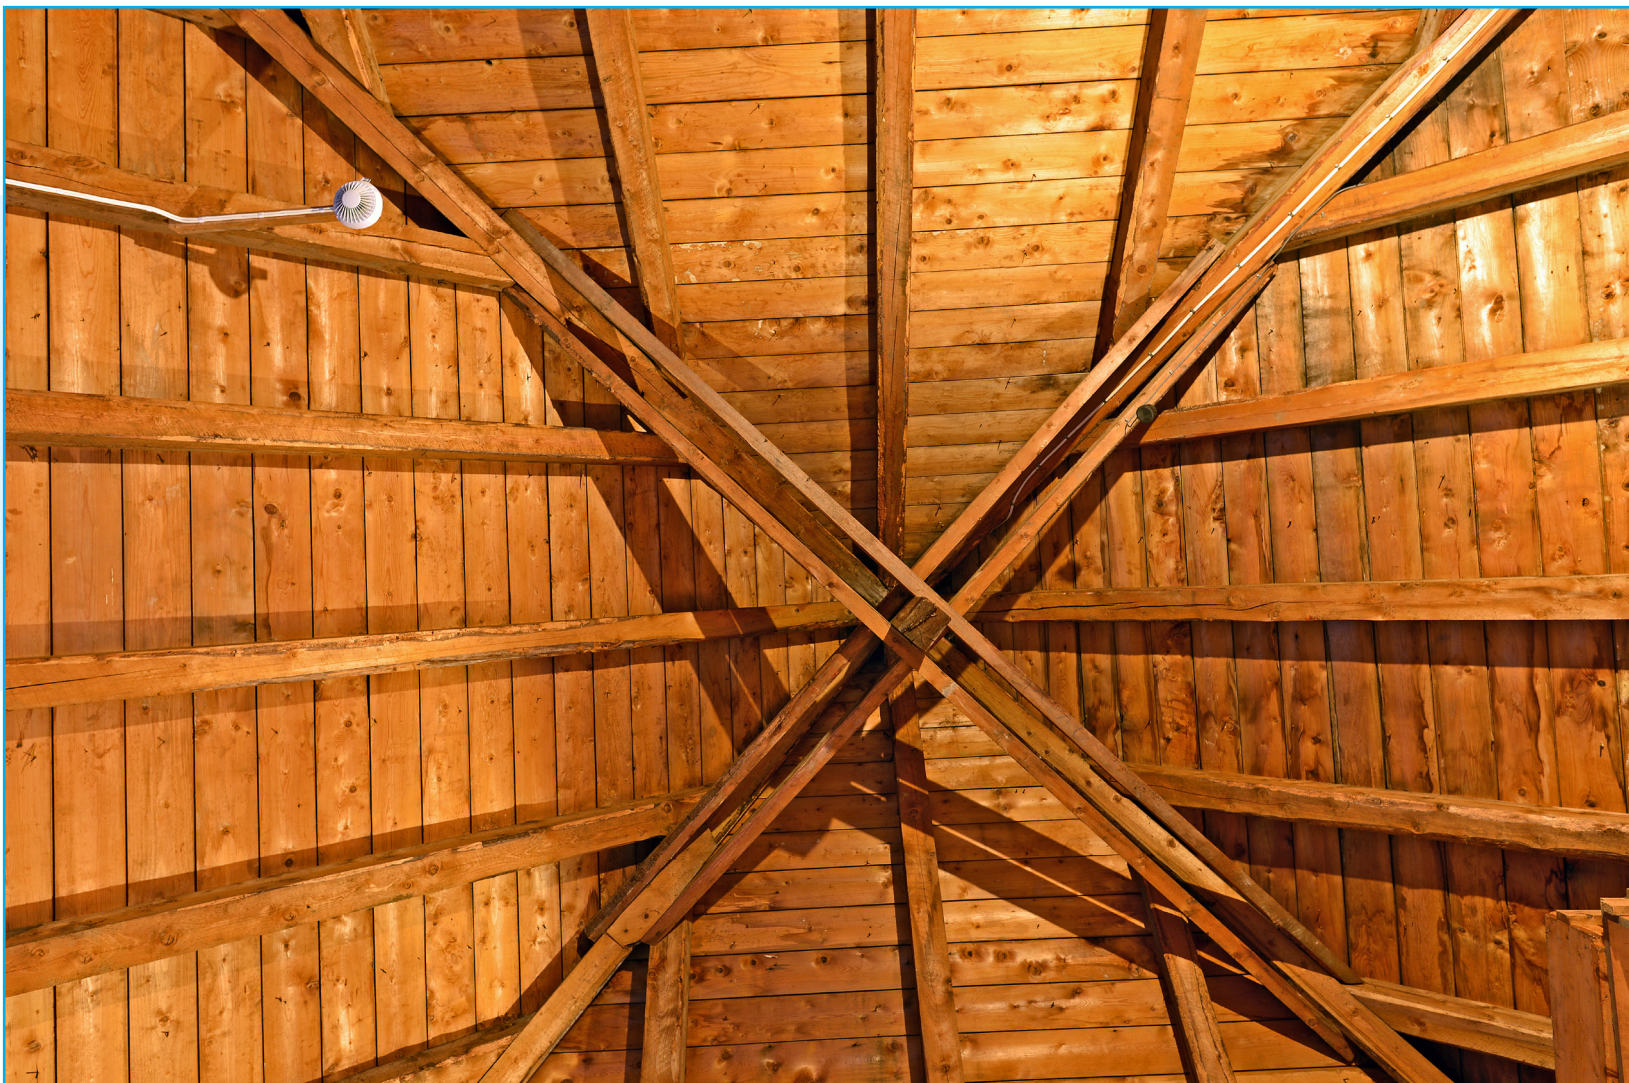
Rom 801. Tårnets tak holdes oppe av trekonstruksjoner. Foto: EIA

Tak	Sperrer og generell konstruksjon i trevirke, med papp og sortglasert takstein. Sperrer hviler direkte på mur, og er muret/slemmet inn. Enkelte steder fukt, særlig i ark i østre fløy. Saltak over de to fløyene, pyramidetak over tårnrom.
