LANGES GATE 1 OG 3  
BYGG 10243, 10242 / KOMPLEKS 3374  
FORVALTNINGSPLAN UIB 2018

# 1 LANGES GATE 1

# 1 LANGES GATE 3

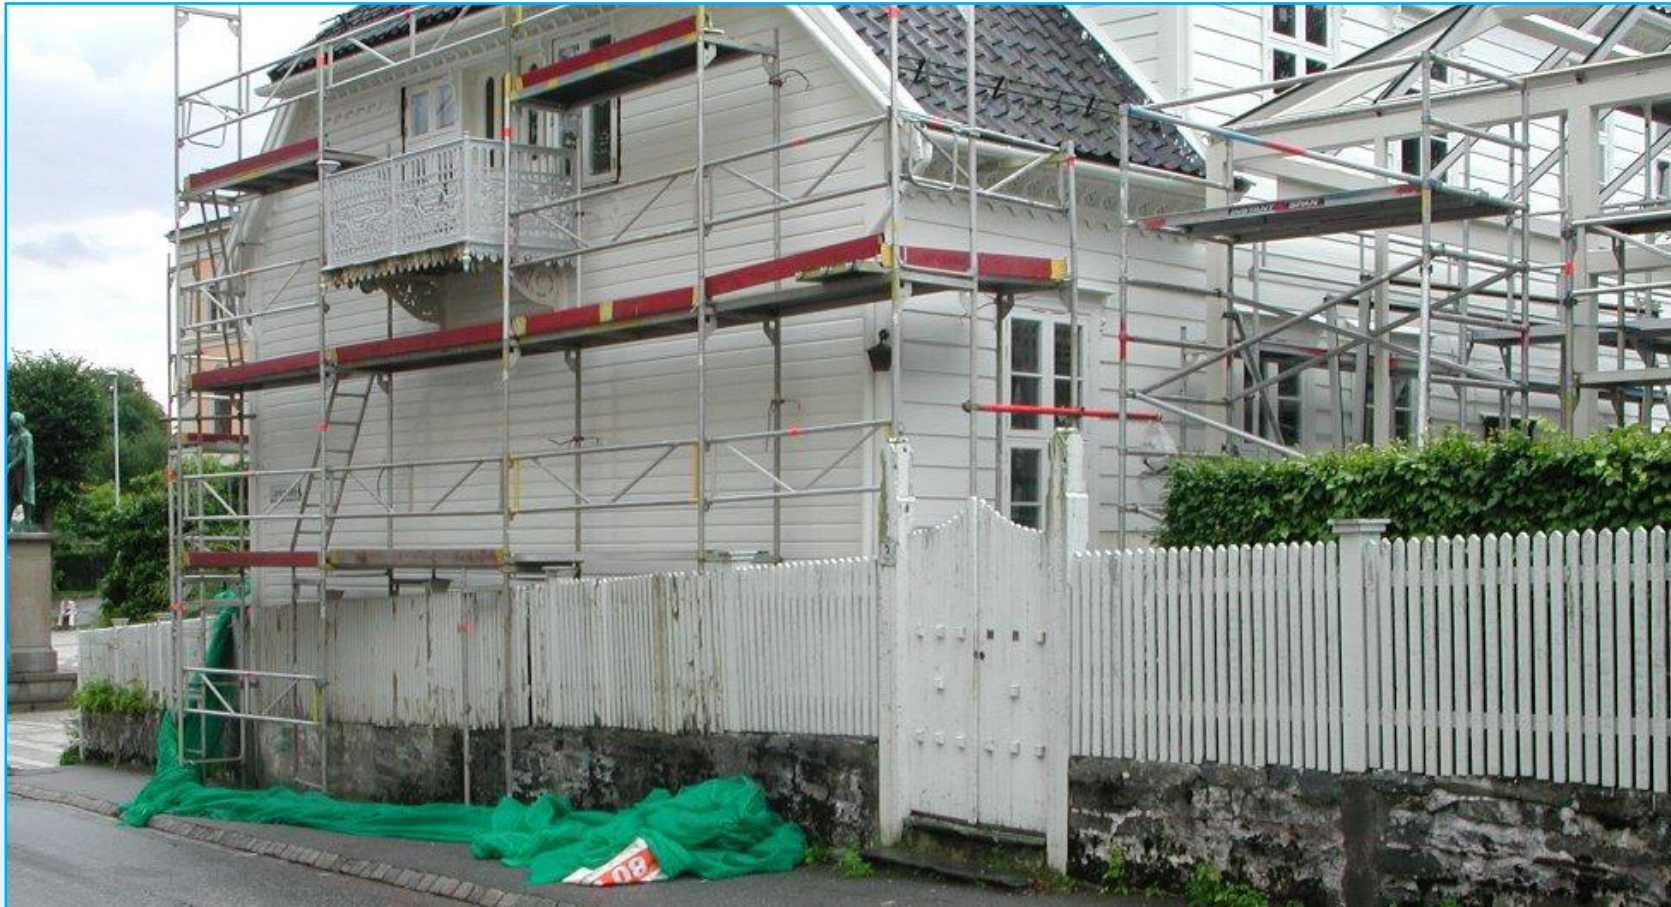
*Langes gate 3 under rehabilitering i 2001. Da ble stakittgjerdet foran trevillaen og den tette treporten erstattet av et stålgjerde i ny utførelse. Foto: EIA*

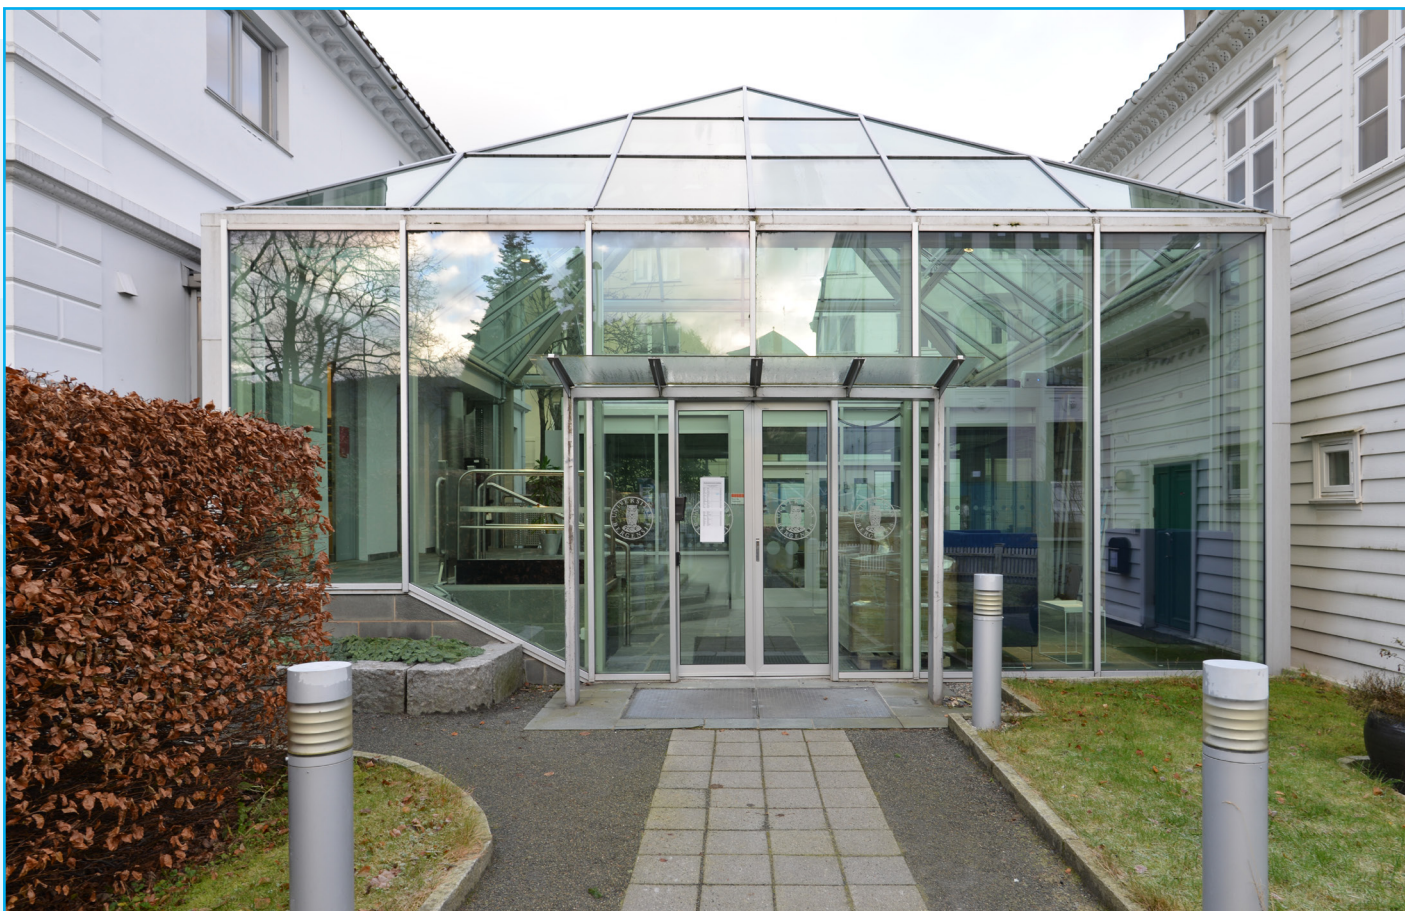
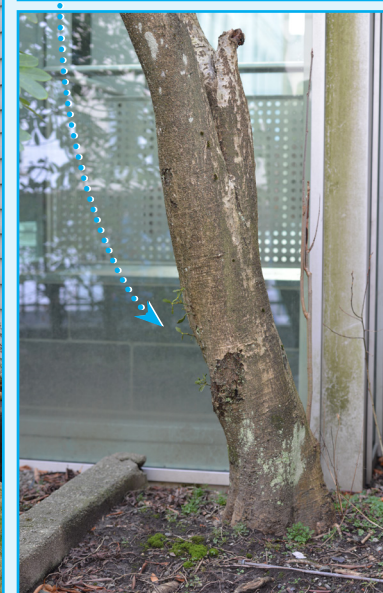
*I 2001 bygges glasspyramiden som knytter sammen Langes gate 1 og Langes gate 3. Husene fikk felles inngang og vrirleareal her. Ved plassering av pyramidens østvegg ble det tatt hensyn til den fredede mistelteinen som vokser på en gammel hagtorn. I 2015 fikk glassbygget ny funksjon, det ble bygget et møterom i pyramiden. Foto: EIA*

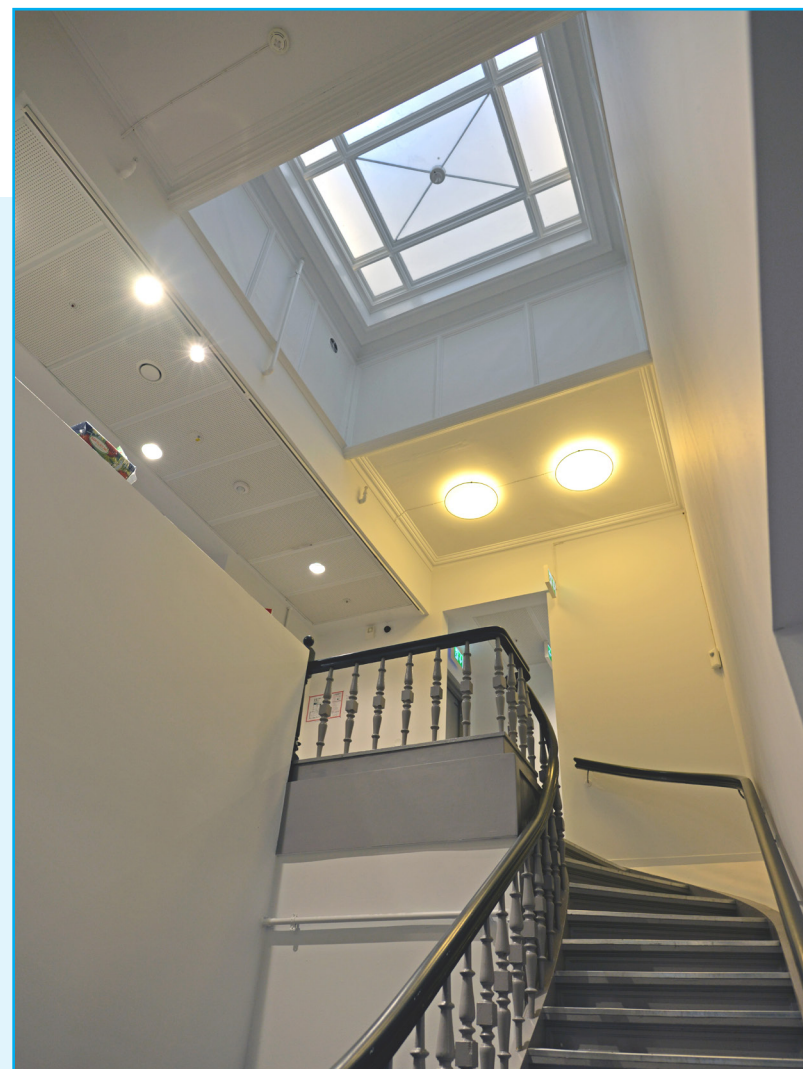
*Langes gate 1. Original hovedtrapp med overlys. Foto: EIA*

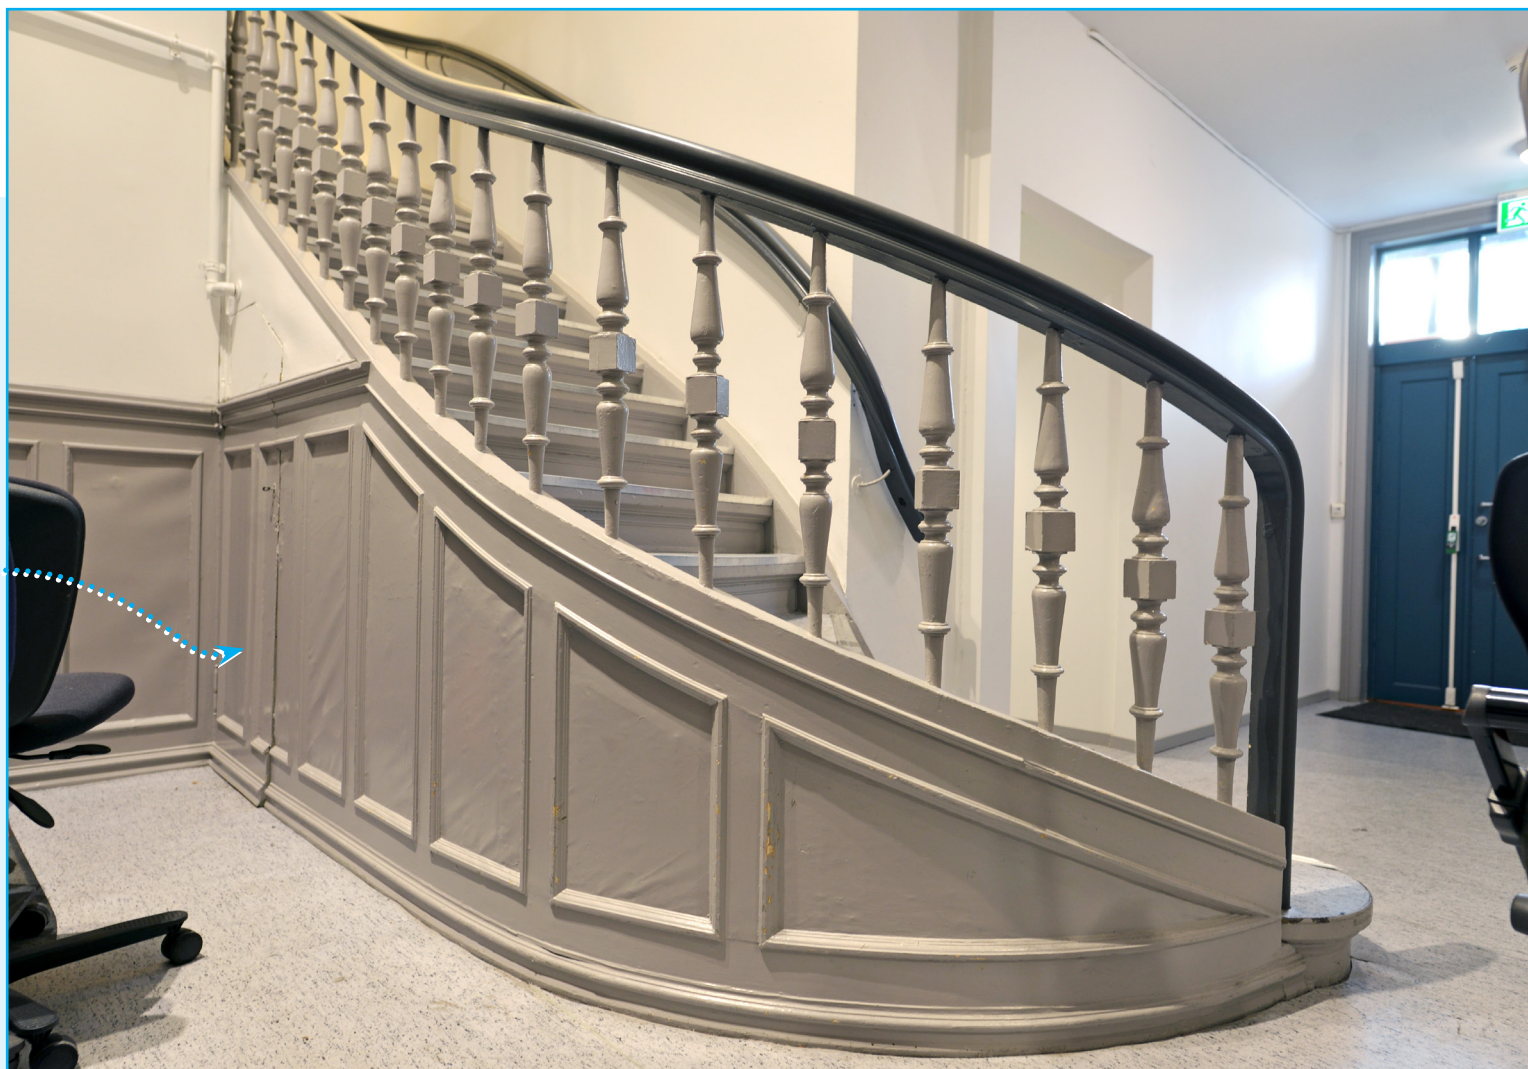
*Langes gate 1. Hovedtrapp og original brystning på vegg i vestibyle. Dør til lite lagerrom under trappen. Foto: EIA*

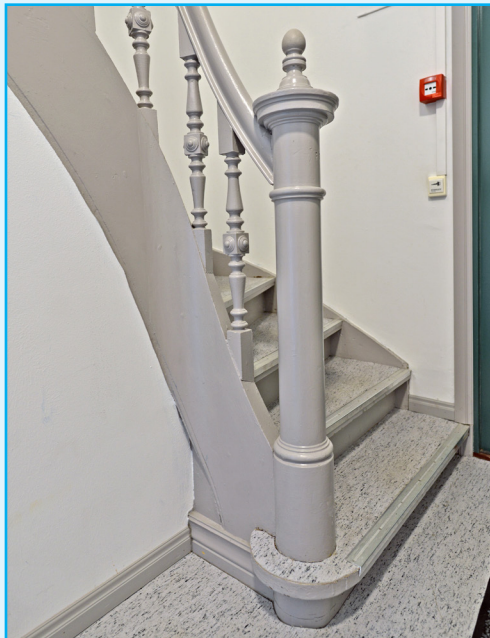
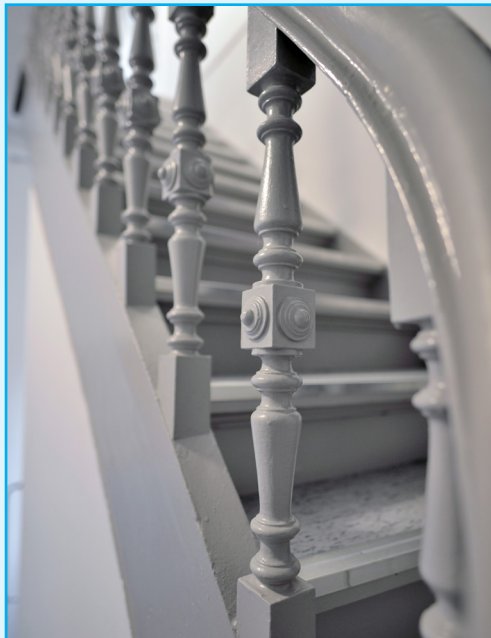
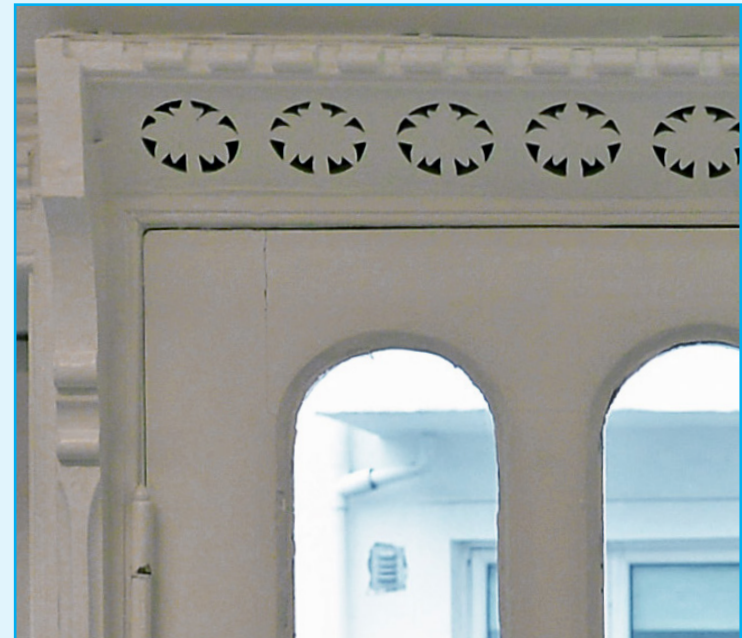
**Langes gate 3.** Original trapp og original dobbel balkongdør med sveitseromramming. Foto: EIA

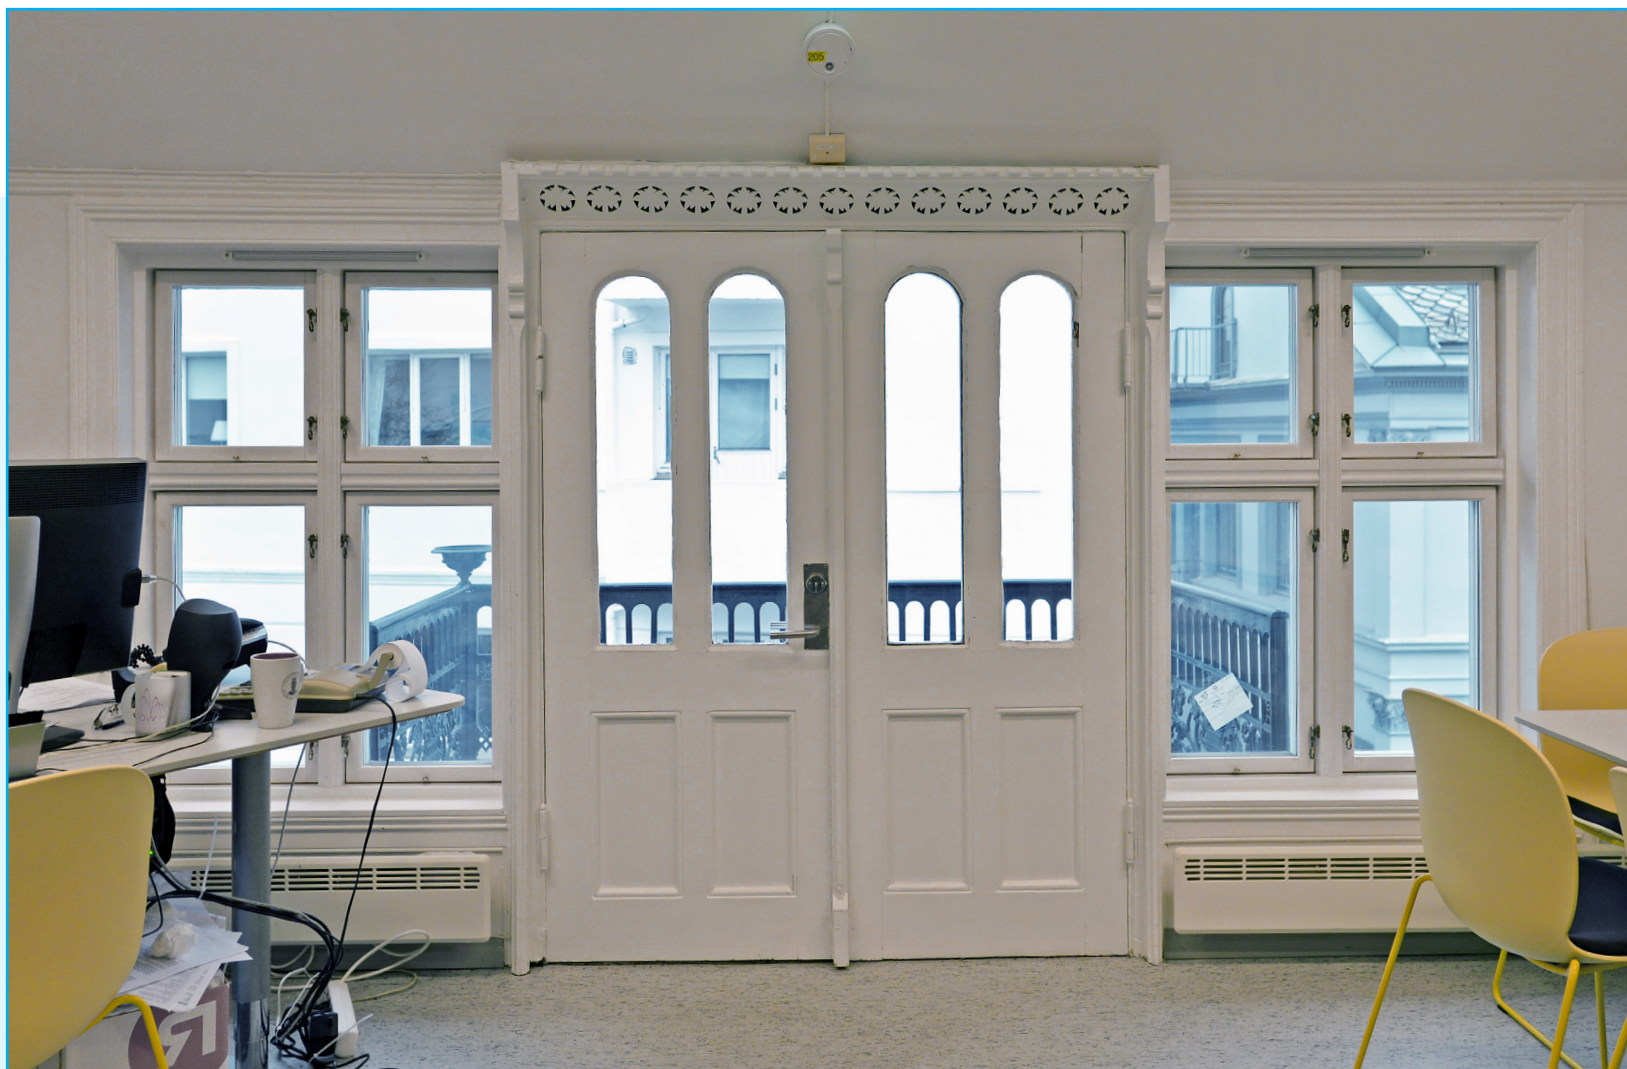
*Langes gate 3. Utsmykket støpejernsbalkong, original balkongdør og sveitserdekorert listverk. Foto: EIA*

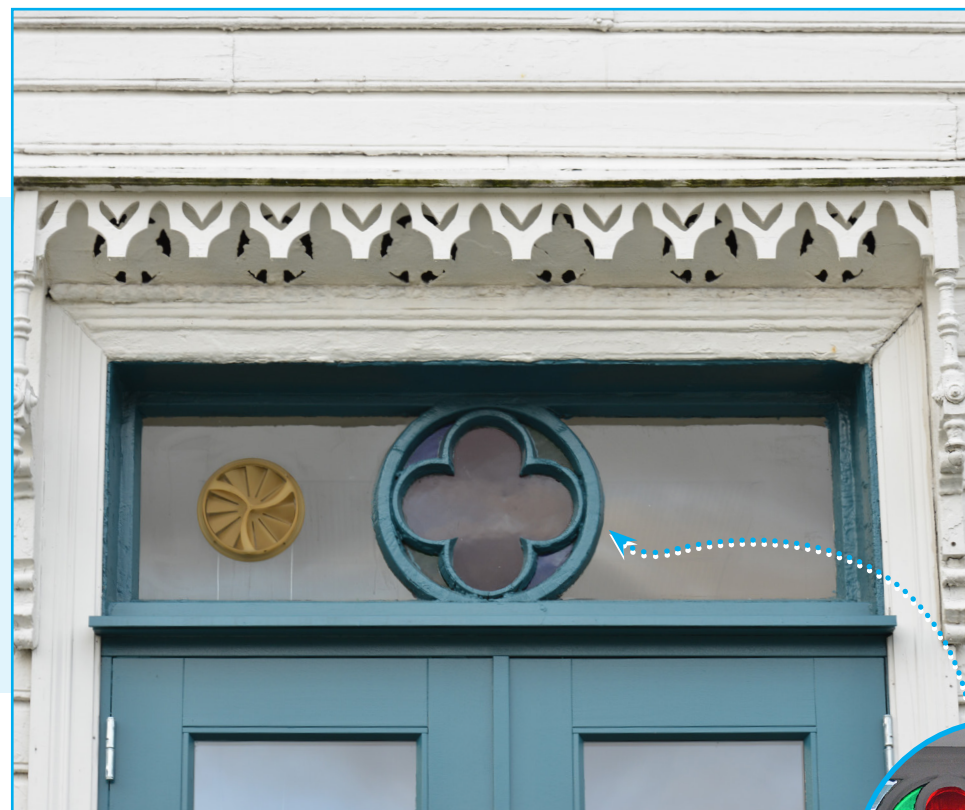
Originalt overlys over opprinnelig hoveddør i Langes gate 3. Foto: EIA

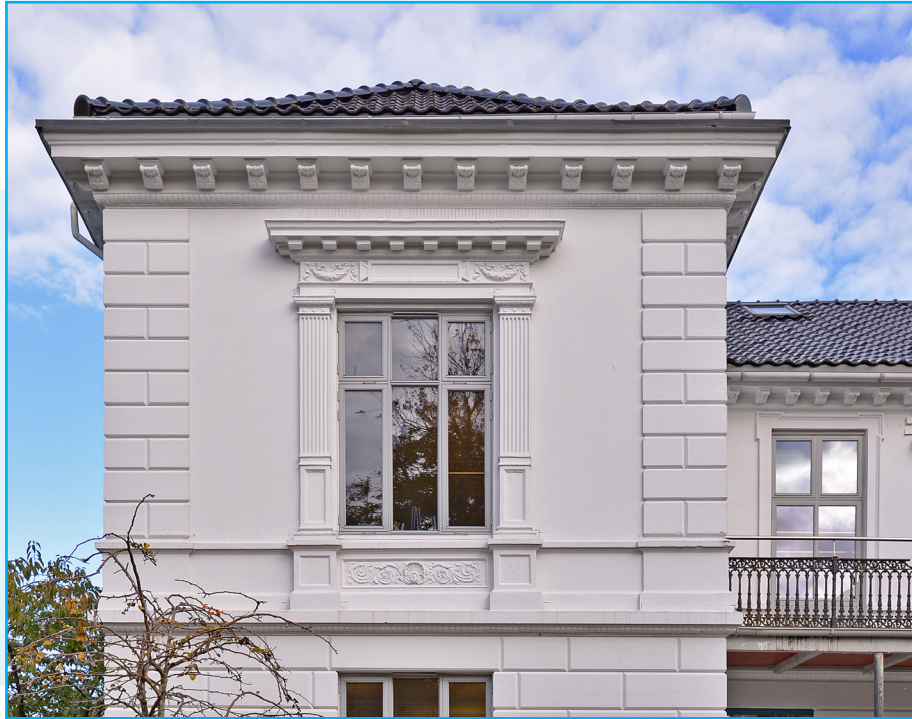
*Langes gate 1 har vinduer omrammet av rik dekor og dekorert balkong mot øst. Foto: EIA*

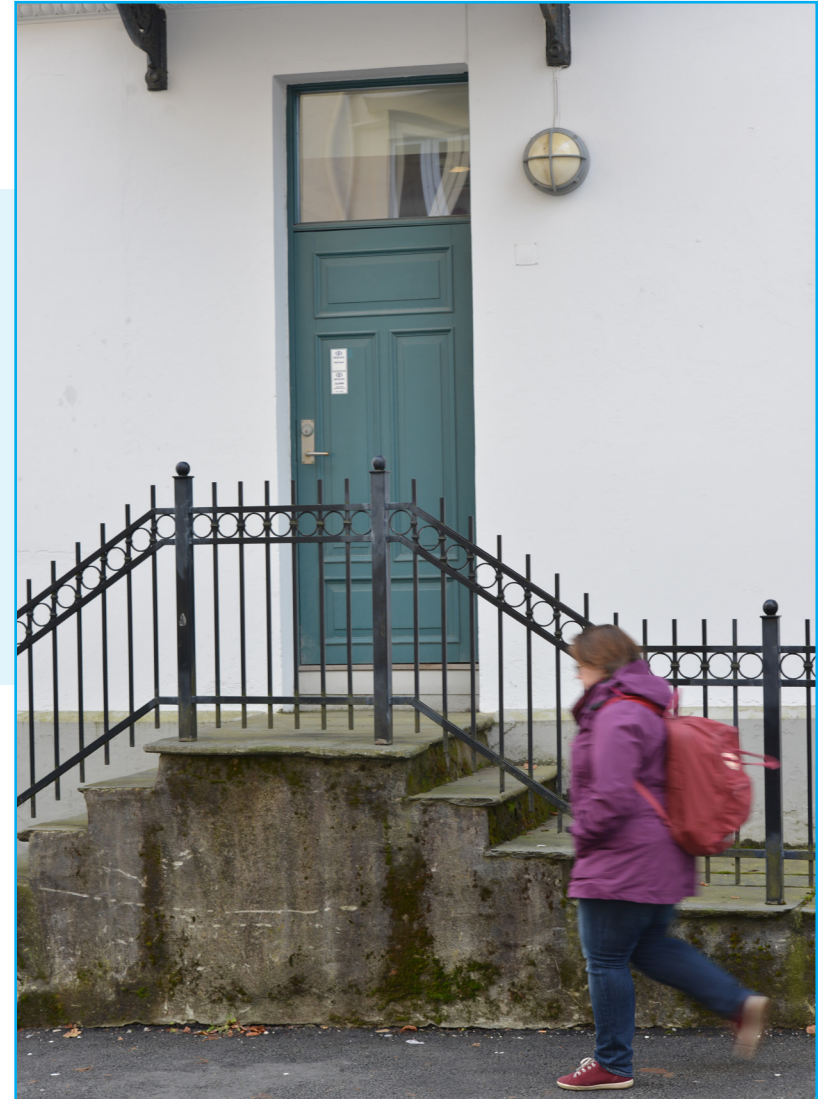
*Bakdør i Langes gate 1 mot Langes gate. Nyere stålgerde i moderne utførelse. Foto: EIA*

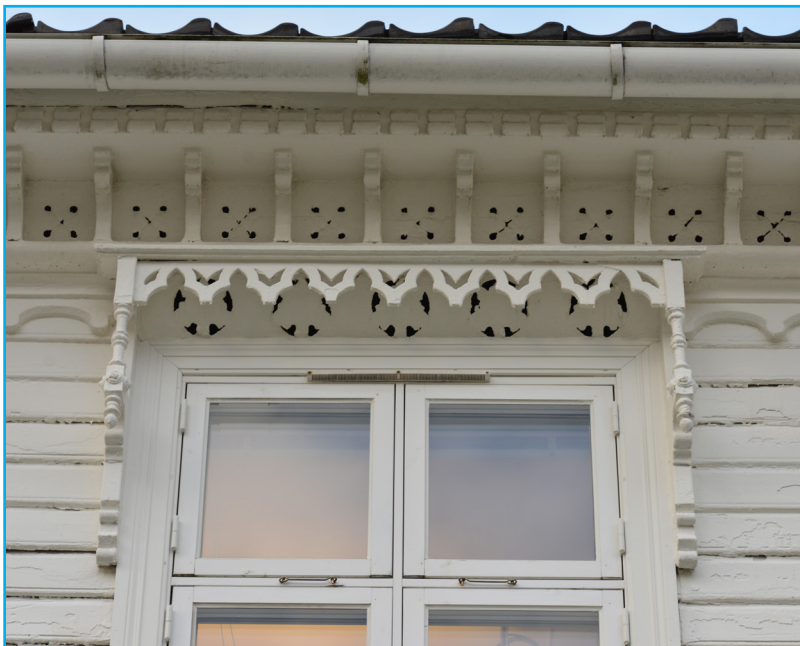
Langes gate 3. Foto: EIA

**Langes gate 3 fra 1842 med valmet tak** var opprinnelig uten utsmykning, i empirestil. Et senere ønske om en mer staselig bolig ga bygningen sveitserpreg med utskjæringer på tre av fire fasader, samt profilert trekledning mot Muséplassen. Original kledning uten profiler er bevart på deler av huset og understreker det sammensatte preget. Ved renovering er original kledning på vestvegg erstattet med ny kledning uten profiler. Kopier av opprinnelige empirevinduer er satt inn på vegg mot nord.

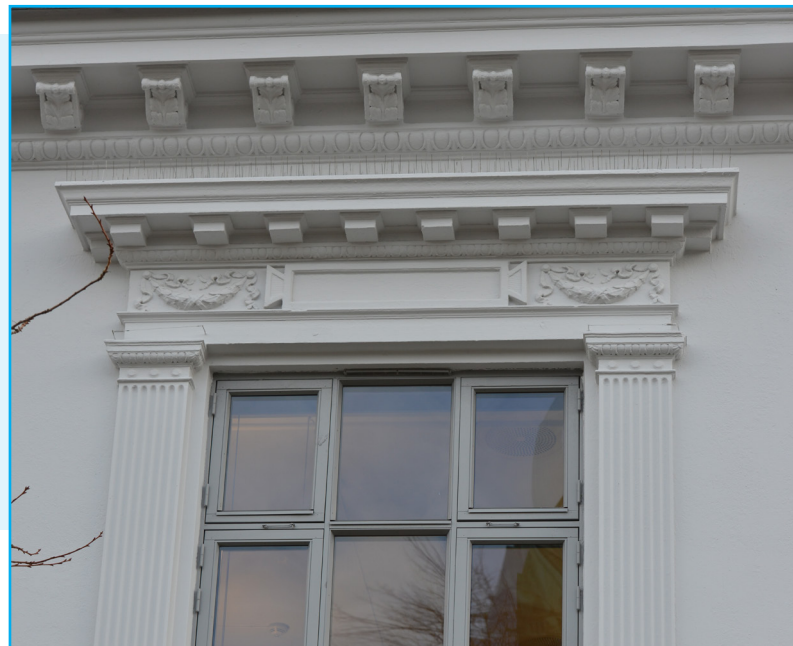
Langes gate 1. Foto: EIA

**Langes gate 1 er resultat av to byggetrinn.** Dette kan leses i fasaden. Den nordre fløyen, som er den eldste, har riket murdekor rundt vinduer og under gesims. Samme type dekor er videreført til mellombygg og sørfløy, men i nedtonet form. Nordfløyen er reist i tømmerlaft med en ytre overflate av pusset teglstein og har verdi som representant for en byggemetode som ble mye brukt under byutvidelsen i Bergen i siste halvdel av 1800-tallet.

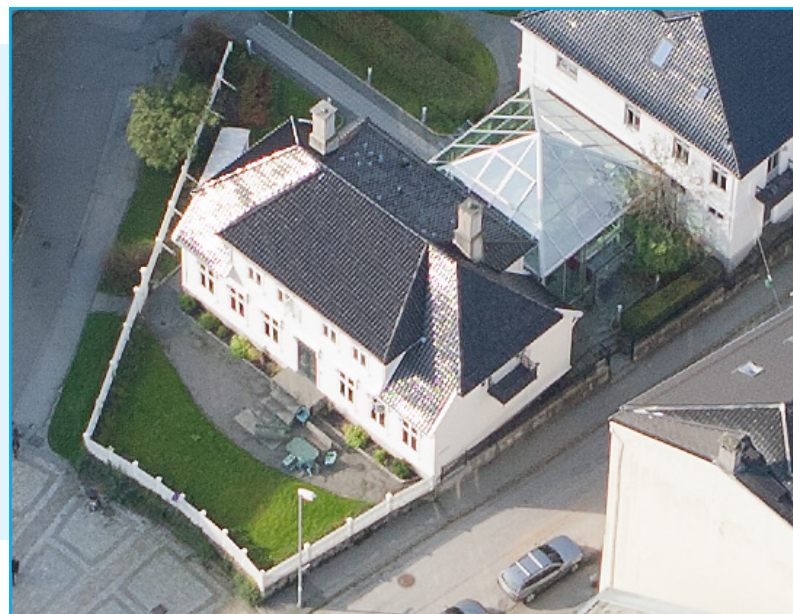
*Noe original takstein er gjenbrukt på Langes gate 3. Foto: EIA*
