NATURHISTORISK MUSEUM – MUSÉPLASSEN 3

BYGG 10250 / KOMPLEKS 3377

FORVALTNINGSPLAN UIB 2018

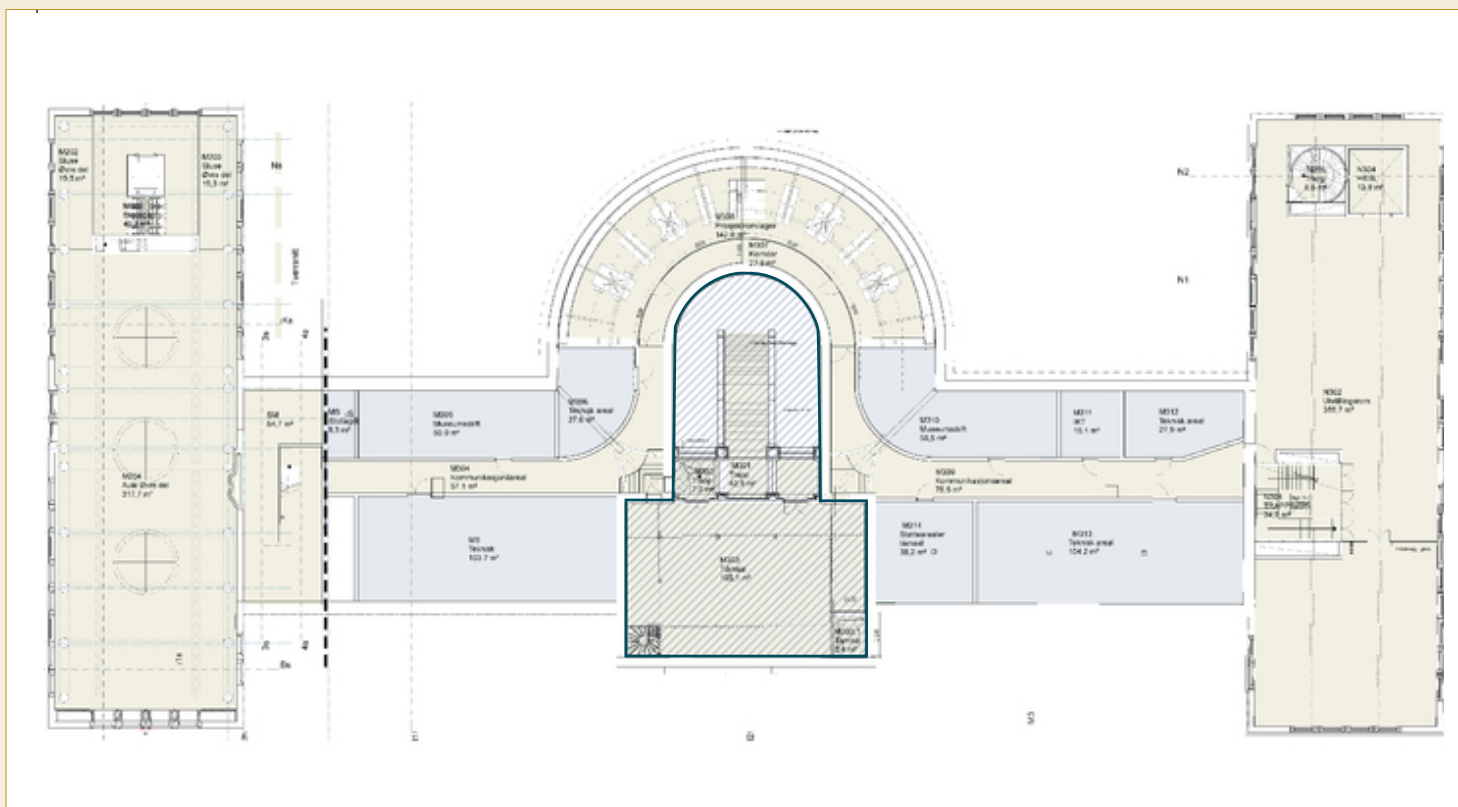
**Plantegning 3. etasje.** Omfang av interiofredning er markert med blå skraver og blå ramme rundt. Opphavsrett: Statsbygg

**Omfanget av interiørfredningen** er markert på plantegninger (side 11-15).

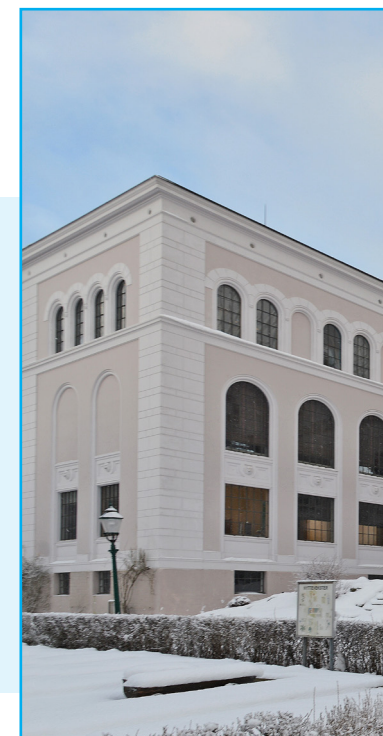
**Museumsbygningens ytre slik den fremstår i dag**, stammer i hovedsak fra de to første hovedfasene; midtbygget fra 1865 og sidefløyene fra 1898. Hovedformen er i all hovedsak slik den ble ferdigstilt i 1898. Det er ikke gjort store inngrep i bygningens ytre siden sidefløyene ble tilført, men mindre inngrep har det vært, i hovedsak knyttet til endringer i bruk og forbundet med teknisk vedlikehold.

**Taket er særlig utsatt for vær og vind**, og har med dette hatt behov for utbedring av taktekking, renner og beslag. Allerede fra starten kan man i museets årbøker lese om lekkasje problemer i de store overlysvinduene over tårnsaltaket. Overlyset blir etter hvert tettet igjen. Både tekking, renner og beslag har vært gjenstand for jevnlig vedlikehold, og skadede deler er skiftet ut. Dagens tekking er i hovedsak av nyere dato, utførelsen

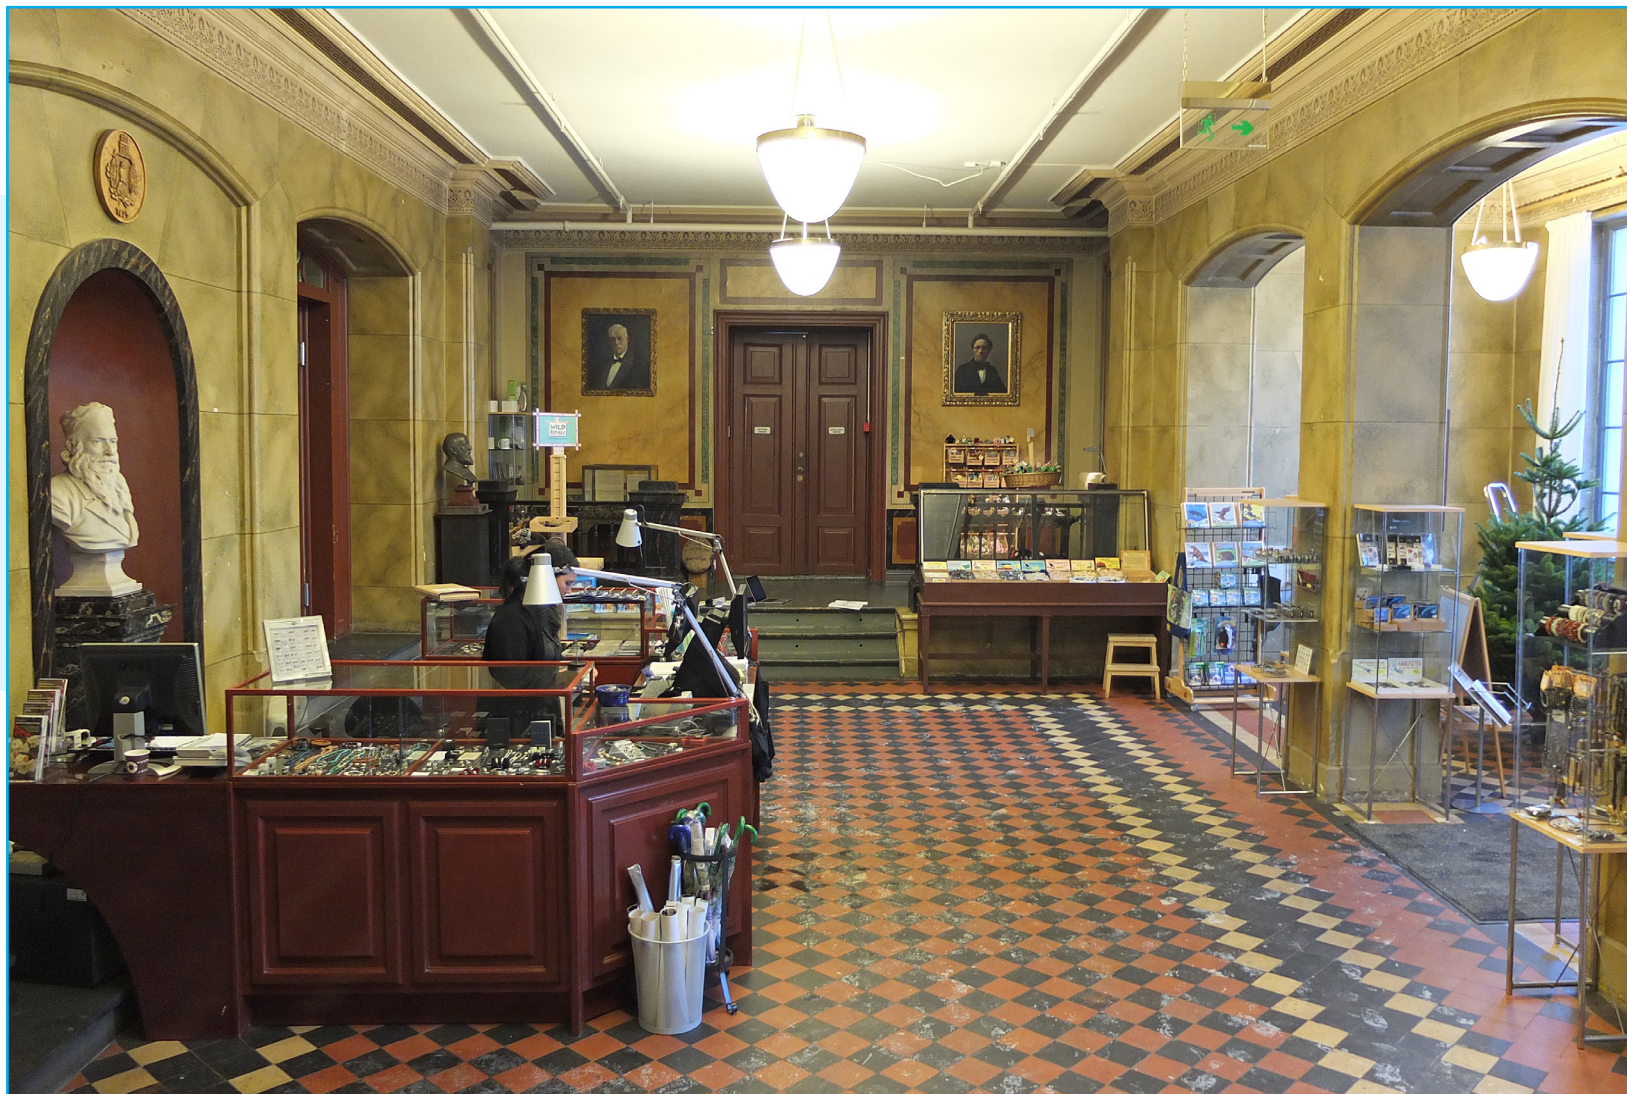
Vestibyle. Foto: EIA

**I 2018 restaureres vestibylens overflater.** Dekormalte flater fra flere faser konsolideres, renses og skader utbedres. Mest mulig av originalmateriale bevares. Samtidig blir de to sidereposene bygget sammen med et midtrepos med trapp, og det blir satt inn heis for å ivareta universell tilgjengelighet og nytt vindfang for å sikre gode inneklimateiske forhold.
