NYGÅRD SKOLE – LARS HILLES GATE 3

FORVALTNINGSPLAN UIB 2018

1 NYGÅRD SKOLE

Landsverneplan for Kunnskapsdepartementet, LVP

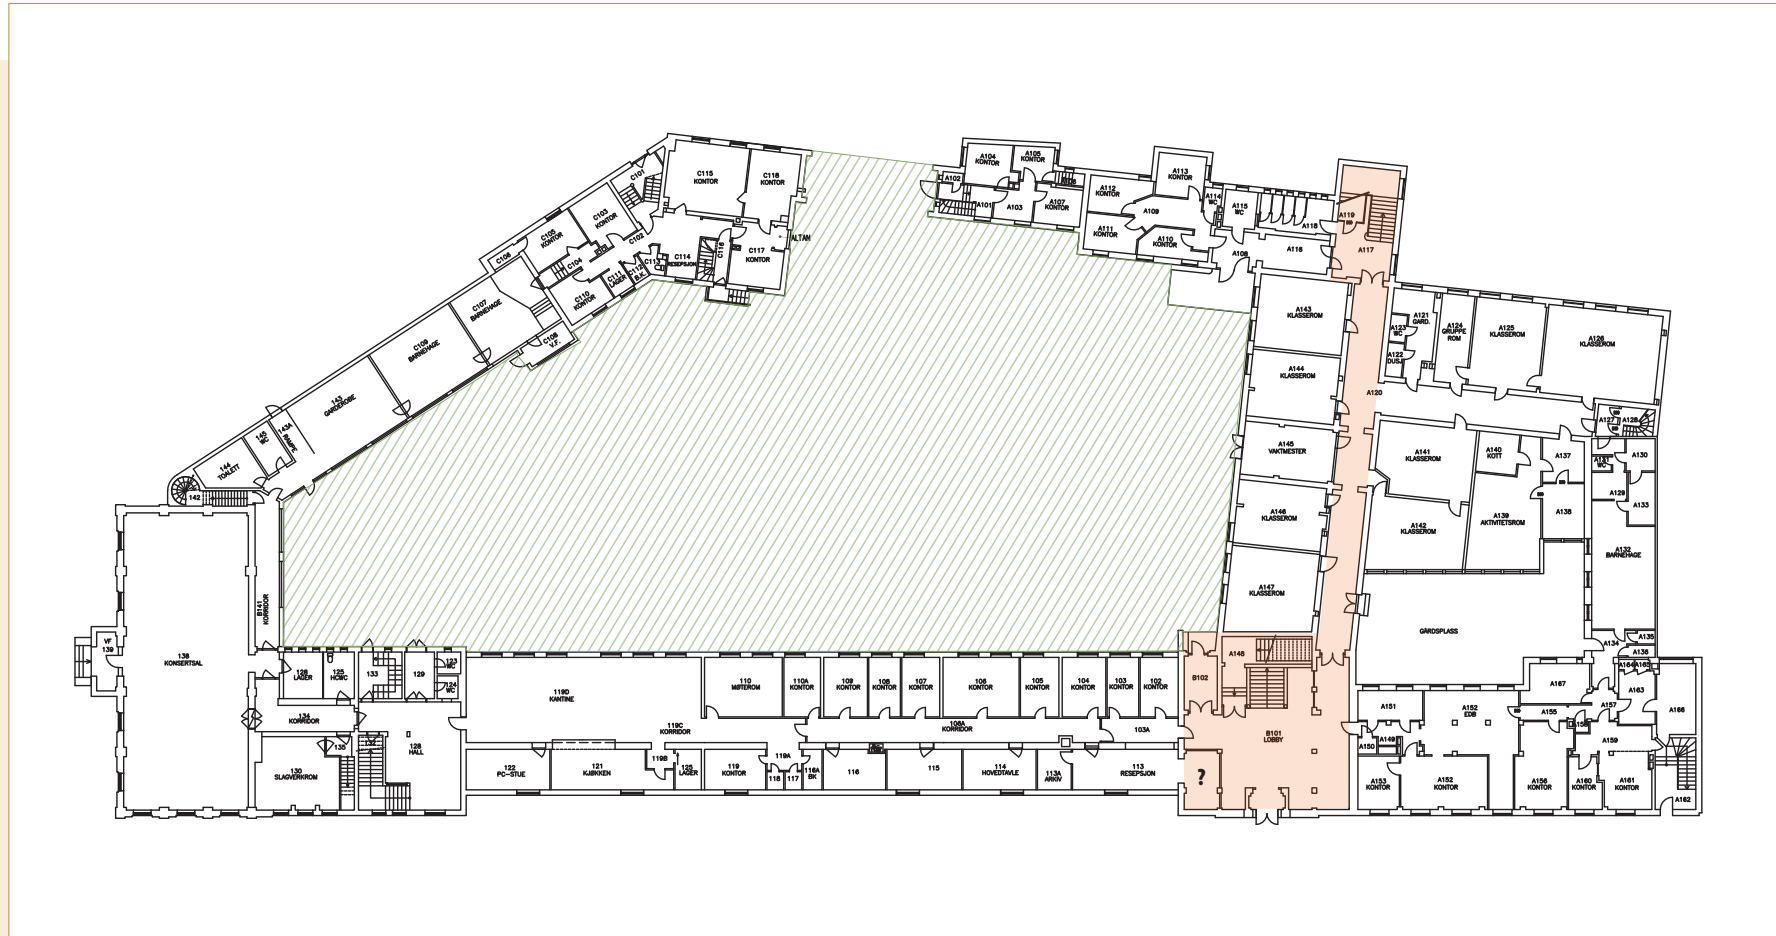
Dagens plantegning 2018, 1. etasje Sydneshaugen skole. Fredet område markert med farge (interiør) / striper (hage).

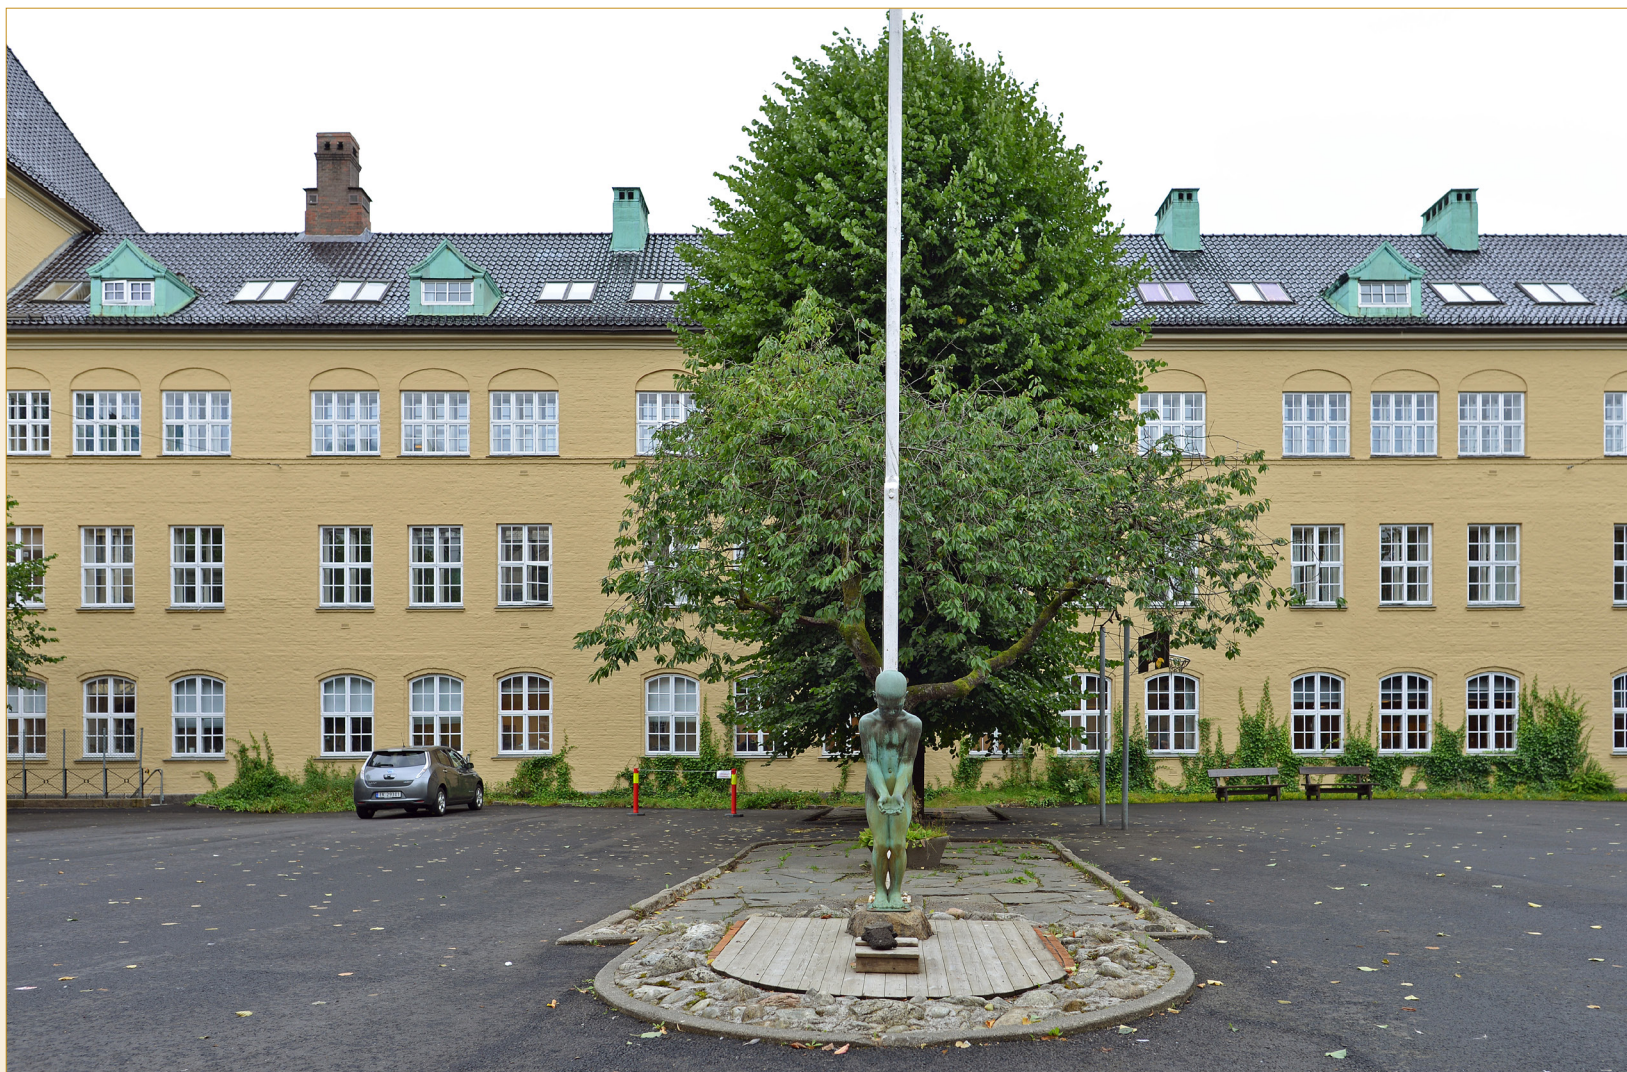
Nygård skole fra 1918. Skoleplassen er utsmykket av Sophus Madsen med hans «Fontenegutt». Foto: EIA

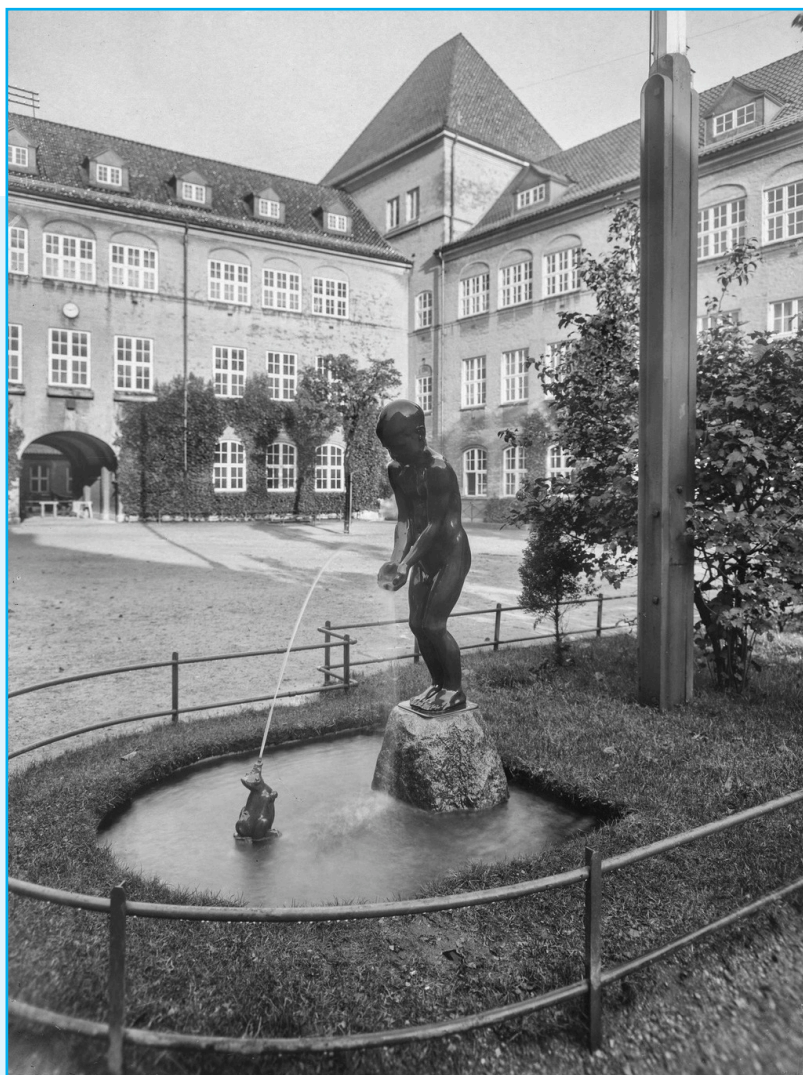
«Fontenegutten» av **Sophus Madsen**. Foto: Atelier KK, Universitetsbiblioteket i Bergen

Et fonteneanlegg deler den store skoleplassen i to. Her står skulpturen «Fontenegutt» av Sofus Madsen

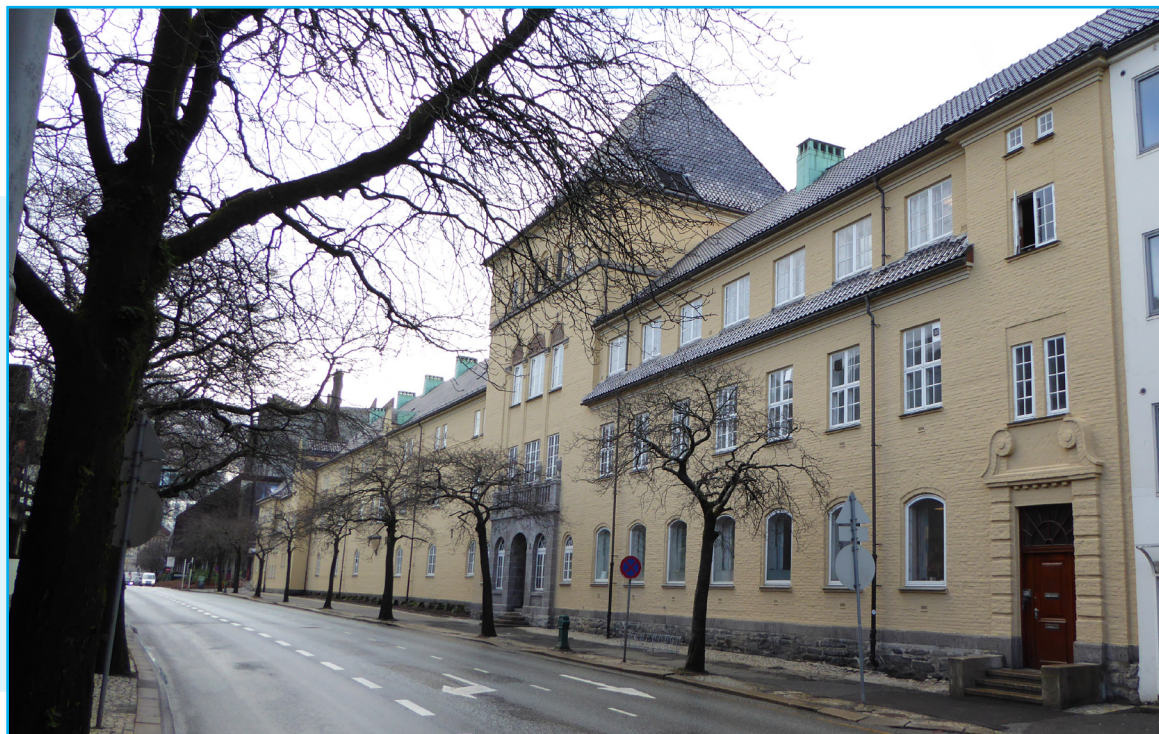
Skolens fasade mot Lars Hilles gate er monumental. Foto: EIA

Anlegget, som har røtter i middelalderens murverk, fremstår i dag som stort sett originalt, med flere bevarte detaljer i fasadene. Bygningen er avgrenset av Lars Hilles gate mot nord, Nina Griegs gate og Grieghallen mot sør og vest og bebyggelsen langs Nygårdsgaten mot sørvest. Bygningskomplekset består av flere fløyer arrangert rundt et større samt et mindre gårdsrom med kontorer og undervisningsrom lagt inn til disse. Skolegården og skolens hovedfløyer er bygget sammen med opprinnelige boliger for overlærer og vaktmester, gymsal og uværsskur til en funksjonell og arkitektonisk helhet.

Fløyen langs Lars Hilles gate og fløyene rundt det lille gårdsrommet er i tre etasjer, mens de øvrige fløyene er i en og to etasjer. Bygningskomplekset er i sin helhet oppført i slemmet tegl på en sokkel av naturstein. Fasadene preges av sammenstillingen av ulike bygningsvolumer, med gavlmotiv i forskjellig utforming, artikulerede inngangspartier, karnapper og vinduer. Bygningen har dels saltak, dels mansardtak og dels valmtak tekket med sorte glaserte, hollandsk takstein. Inn mot skolegården brytes taket av en serie kobberkledd vindusarker.

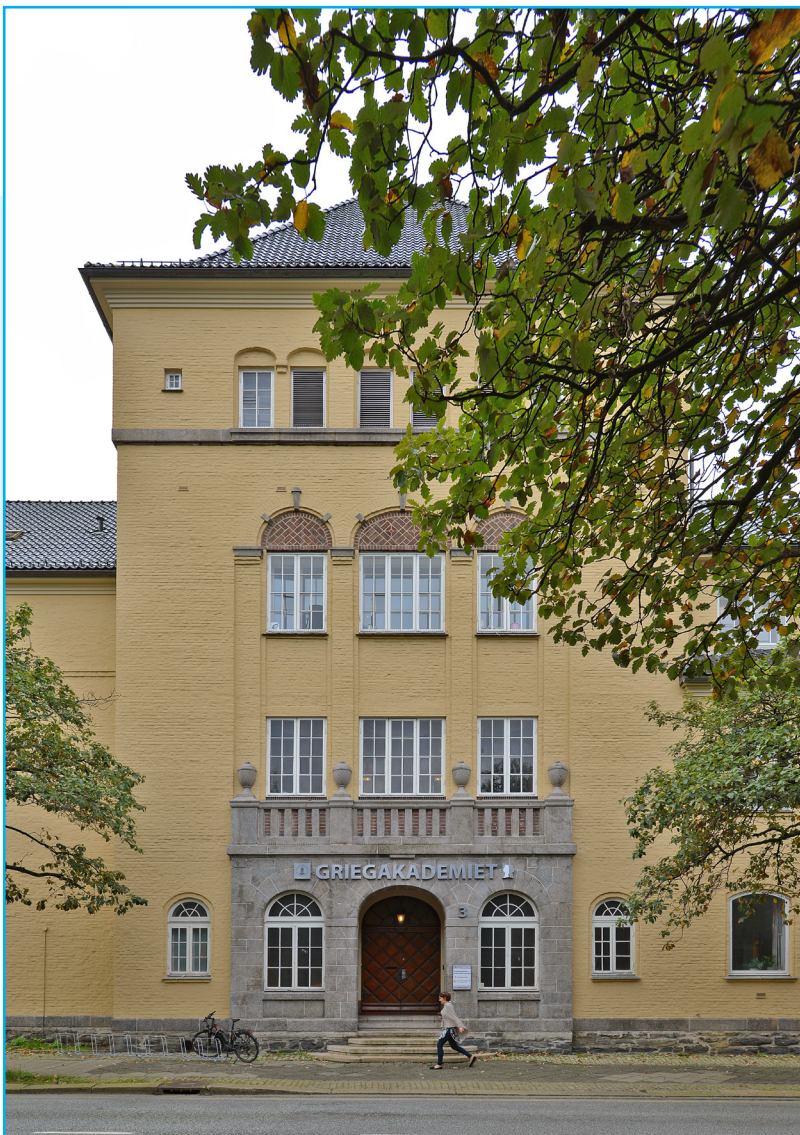
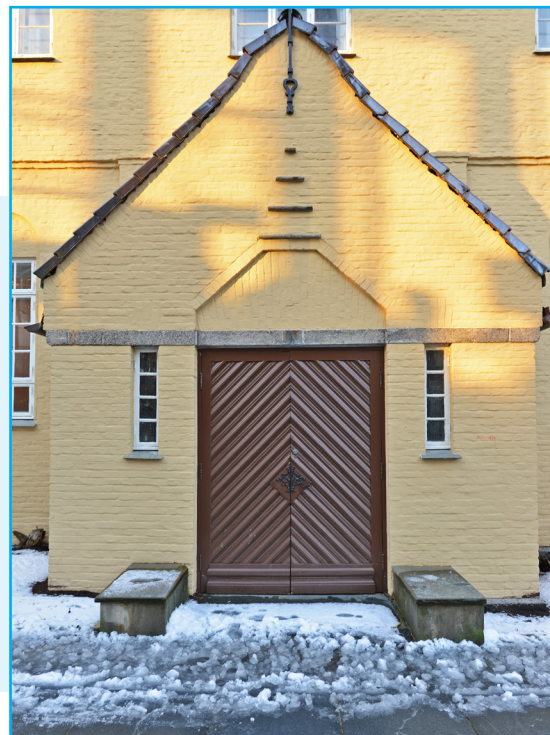
Bilde til venstre: Skolens hovedinngang mot Lars Hilles gate.

Bilde over: Inngangsdøren til det som var skolens gymsal vender i dag mot Grieghallen. Foto: EIA

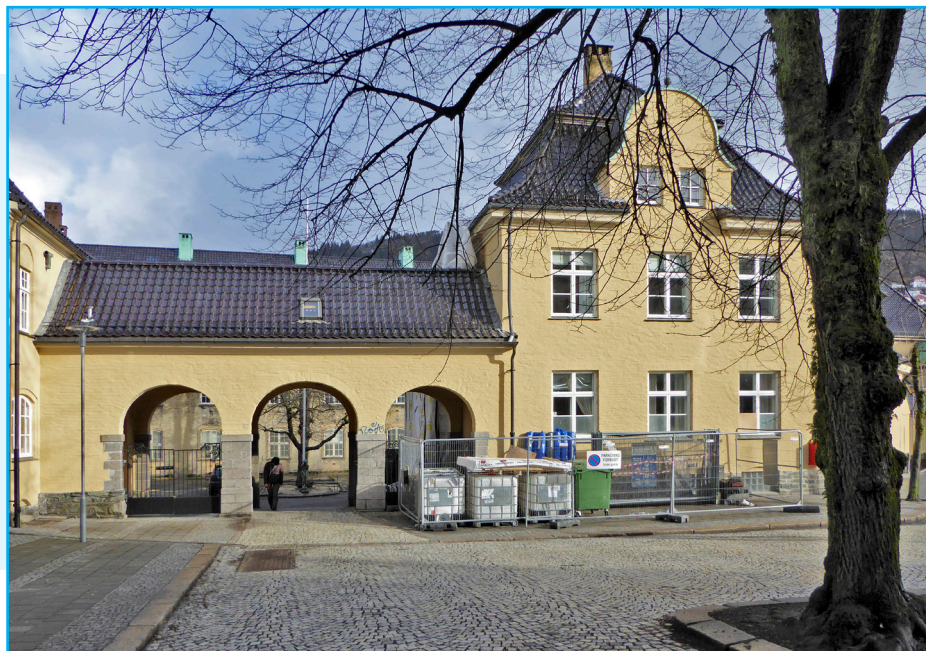
Fasade mot Nygårdsgaten. Inngangsparti til skolegård. Tre buer i tegl med søyler/hjørnesteiner i granitt og dekorert smijernsport. Foto: EIA

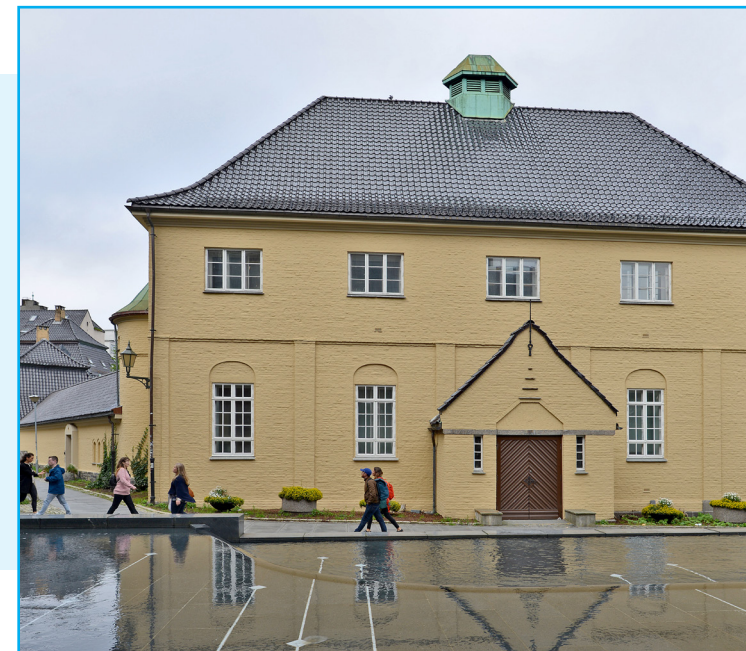
Fasade mot Nina Griegs gate og Grieghallen. Foto: EIA

Anlegget består av komplekse, asymmetriske og varierte former med enkel dekor. Den murte, pussede fasaden med sin dekor anses å være spesielt verdifull og fremstår som godt bevart. Dekoren i fasadene består hovedsakelig av trapping i tegl, felter med mønster i tegl og innfelt granitt i tegl.

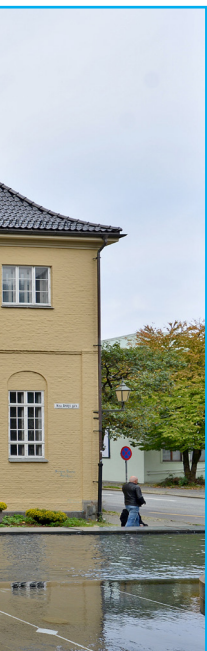
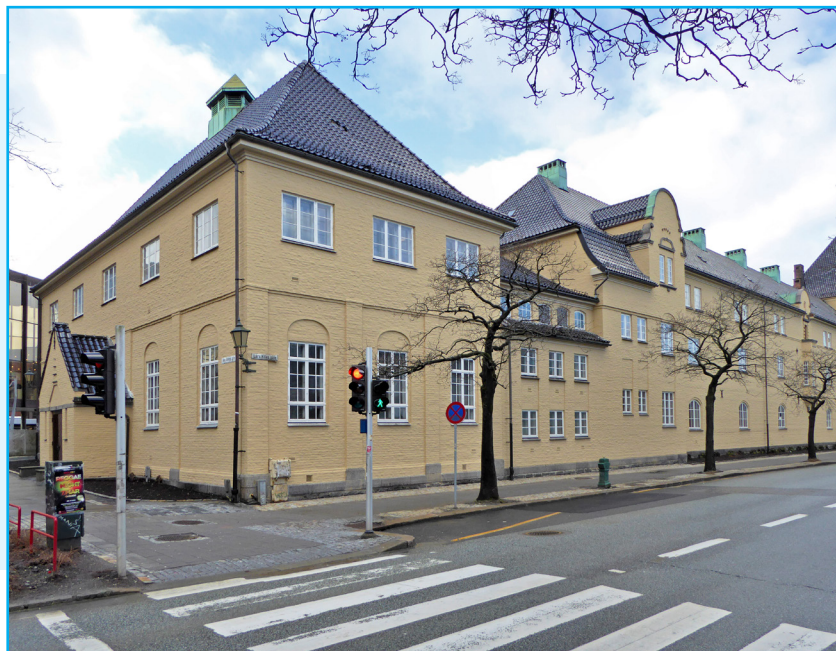
Fasade mot Lars Hilles Gate. Foto: EIA

Fasade generelt mer dekorativ enn fasader mot skolegård og Nygårdsgaten. Elementer som inntrukkede pilastere i tegl med base av granitt og kapitel av forband opp til båndgesims i tegl; sokkel i granitt; vindusnisjer til vindu; flere markerte inngangsparti og karnapper med balkong.

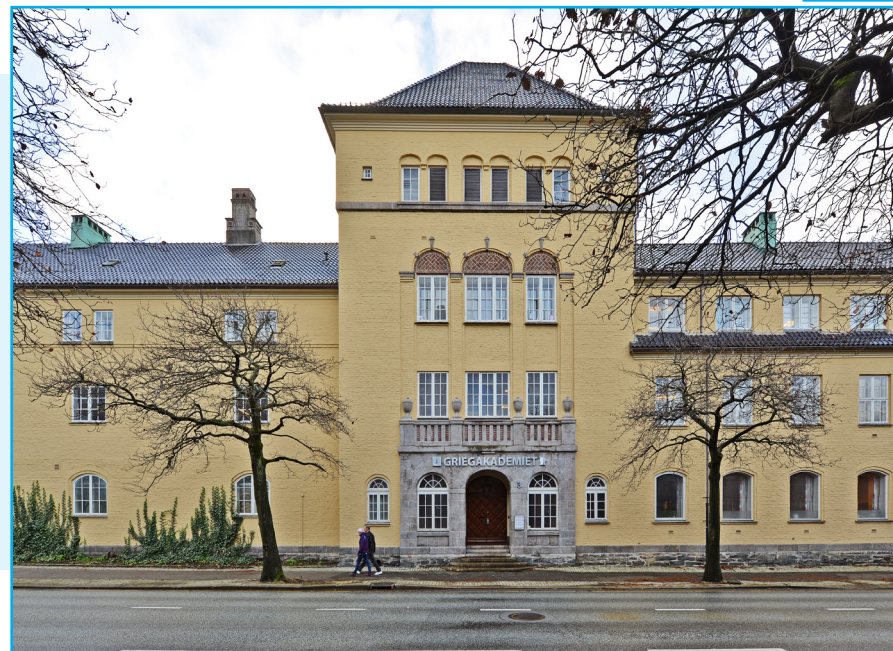
Dekorativ gavlvegg. Inngangsparti trukket inn i fasade, markert i fasade med arkade i granitt med to to-rams vindu og buet fast vindu i overfelt, 'falsk' balkong i granitt med fire dekorative element og ubehandlet tegl synlig bak baluster.

Båndgesims av granitt, vindu i vindusnisjer med teglbue over, der fire vindu er fjernet og erstattet med ventilasjonsrister. To små smårutete vindu på hver sin side av fasade.

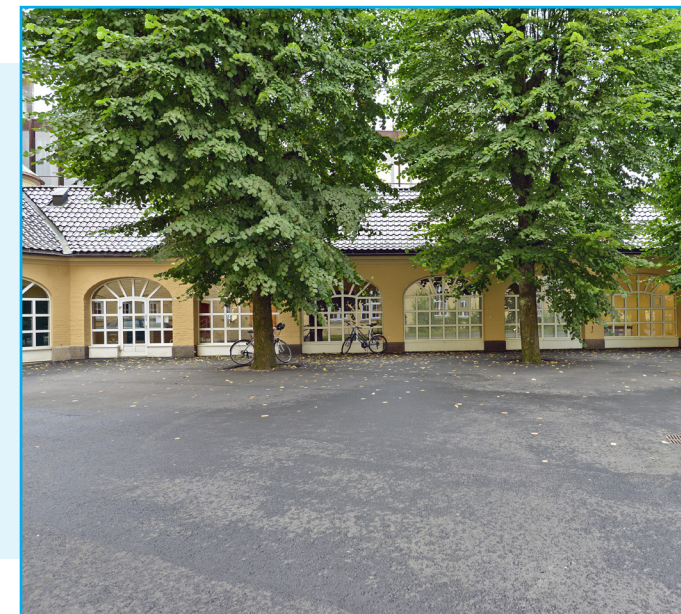
Uværsskurene, som opprinnelig var åpne, er kledd inn med vinduer i de store åpningene. Foto: EIA

i skillet mellom det som var plassens jenteside og gutteside. Uværsskurene, et for jenter og et for gutter, hadde opprinnelig buede vindusåpninger mot sørvest. Disse er tettet igjen, og de opprinnelig åpne skurene er omgjort til blant annet garderober. I 1992 ble det bygget et nytt uværsskur på den store skoleplassen.

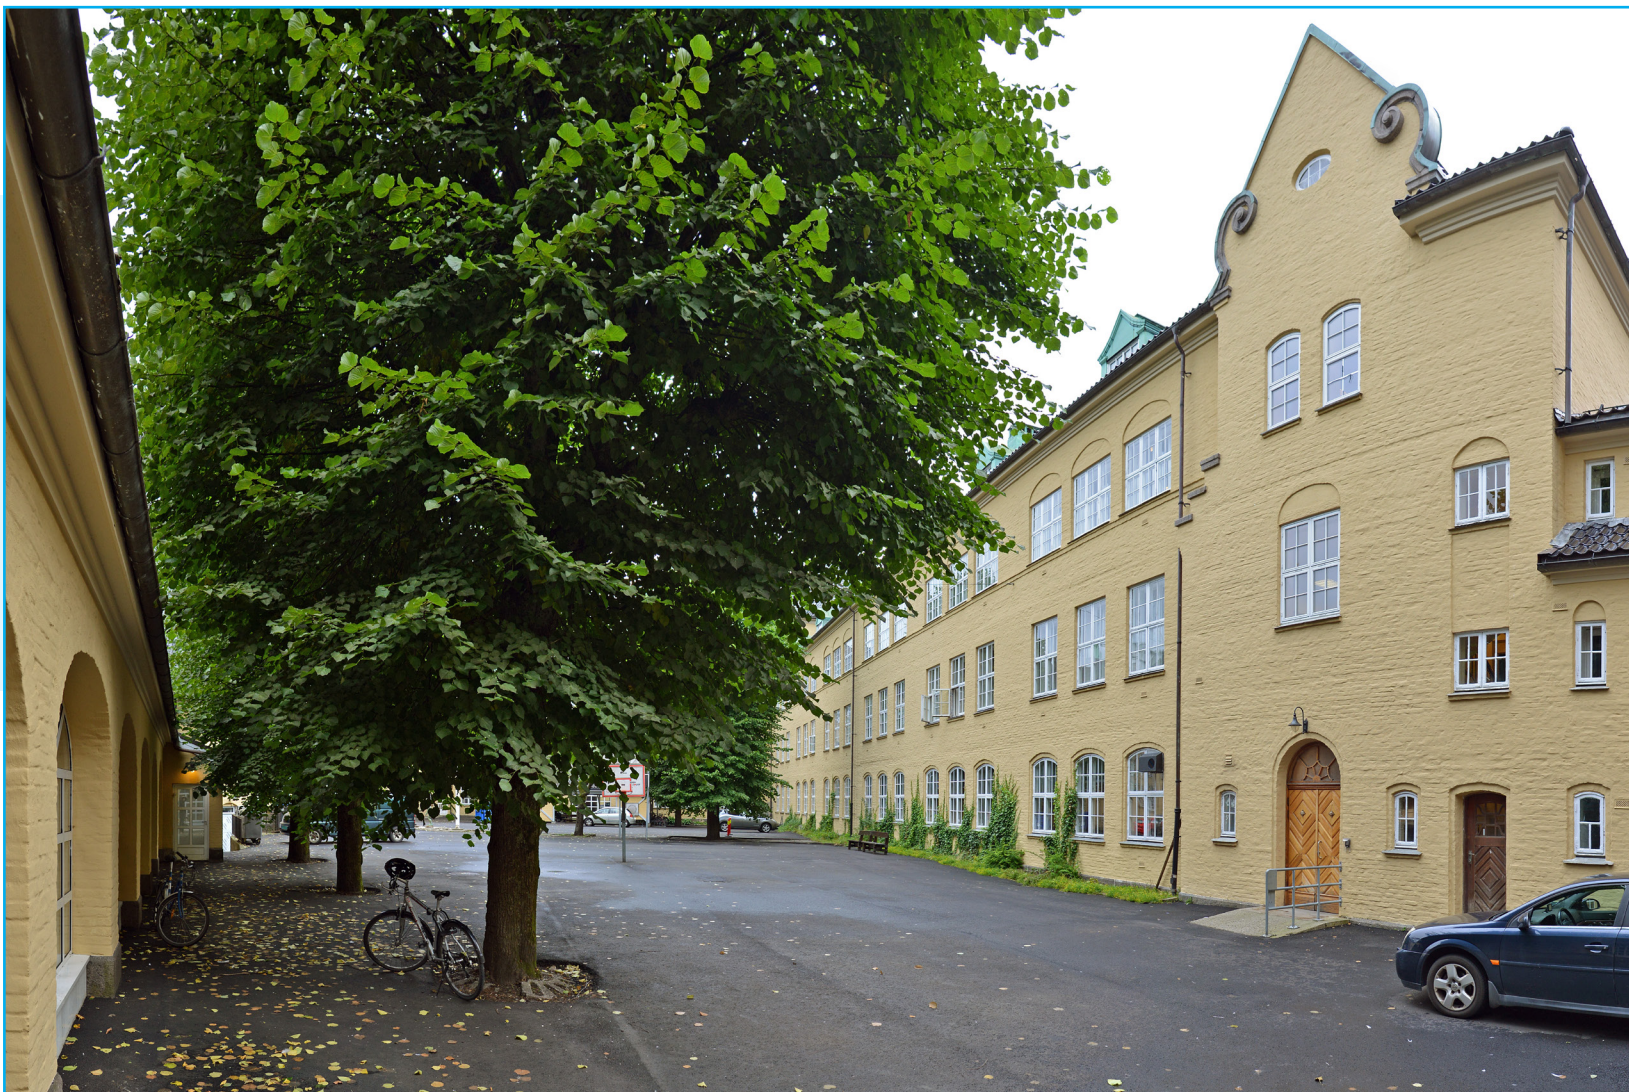
De fleste vinduene og dørene i skoleanlegget er originale. Foto: EIA

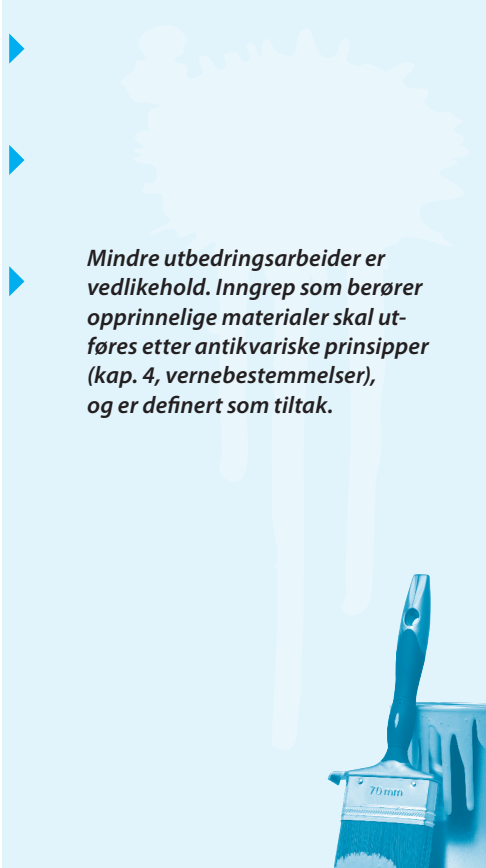
<p><i>Mindre utbedringsarbeider er vedlikehold. Inngrep som berører opprinnelige materialer skal utføres etter antikvariske prinsipper (kap. 4, vernebestemmelser), og er definert som tiltak.</i></p>
Vinduer sokkel	Skulptur «fontenegutt» utført av Sofus Madsen. Drikkefontenet i granitt plassert mot vegg.	
Port	Dekorerte smijensporter i bueåpningene mot Nygårdsgaten.

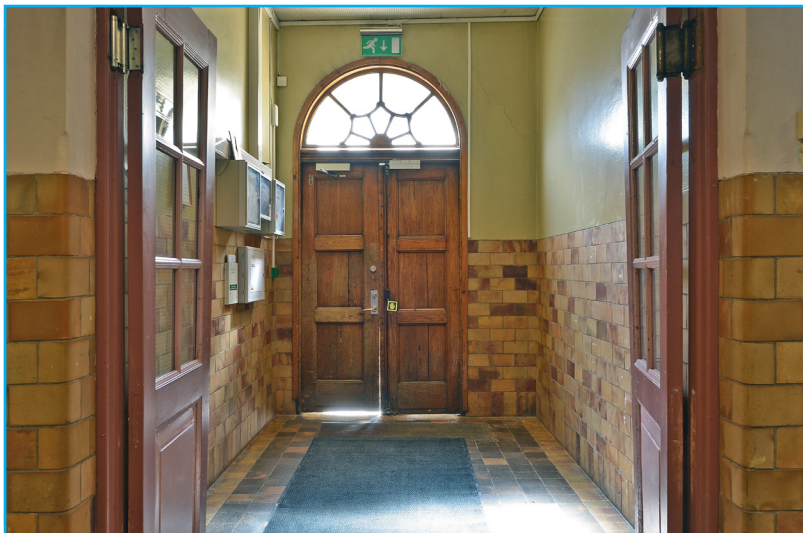
Vindfang med originale dører. Foto: EIA

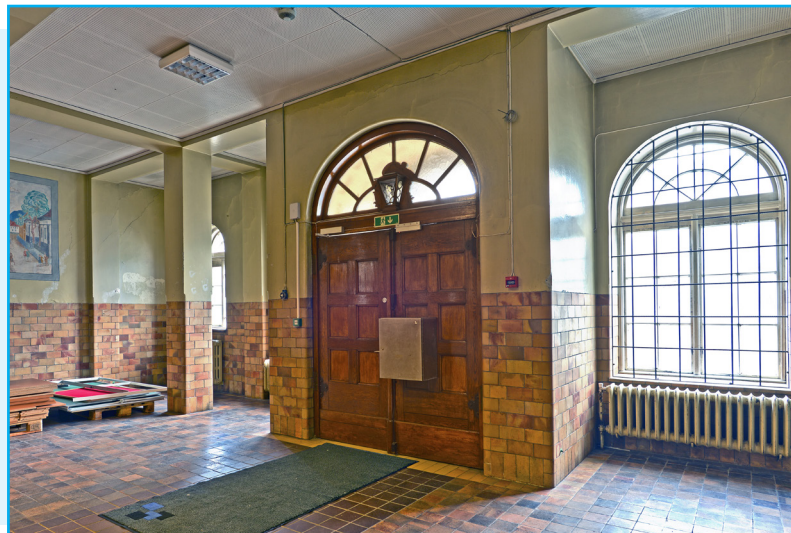
Hovedinngangen og hallen innenfor har beholdt sitt originale preg. Foto: EIA

Hallen innenfor hovedinngangen har en monumental karakter med hvelvet himling og en sentralt plassert hovedtrapp i granitt. Hallen og trapperommet har dekorasjoner av kunstneren Nils Krantz med motiver fra bylandskap og næringsliv.

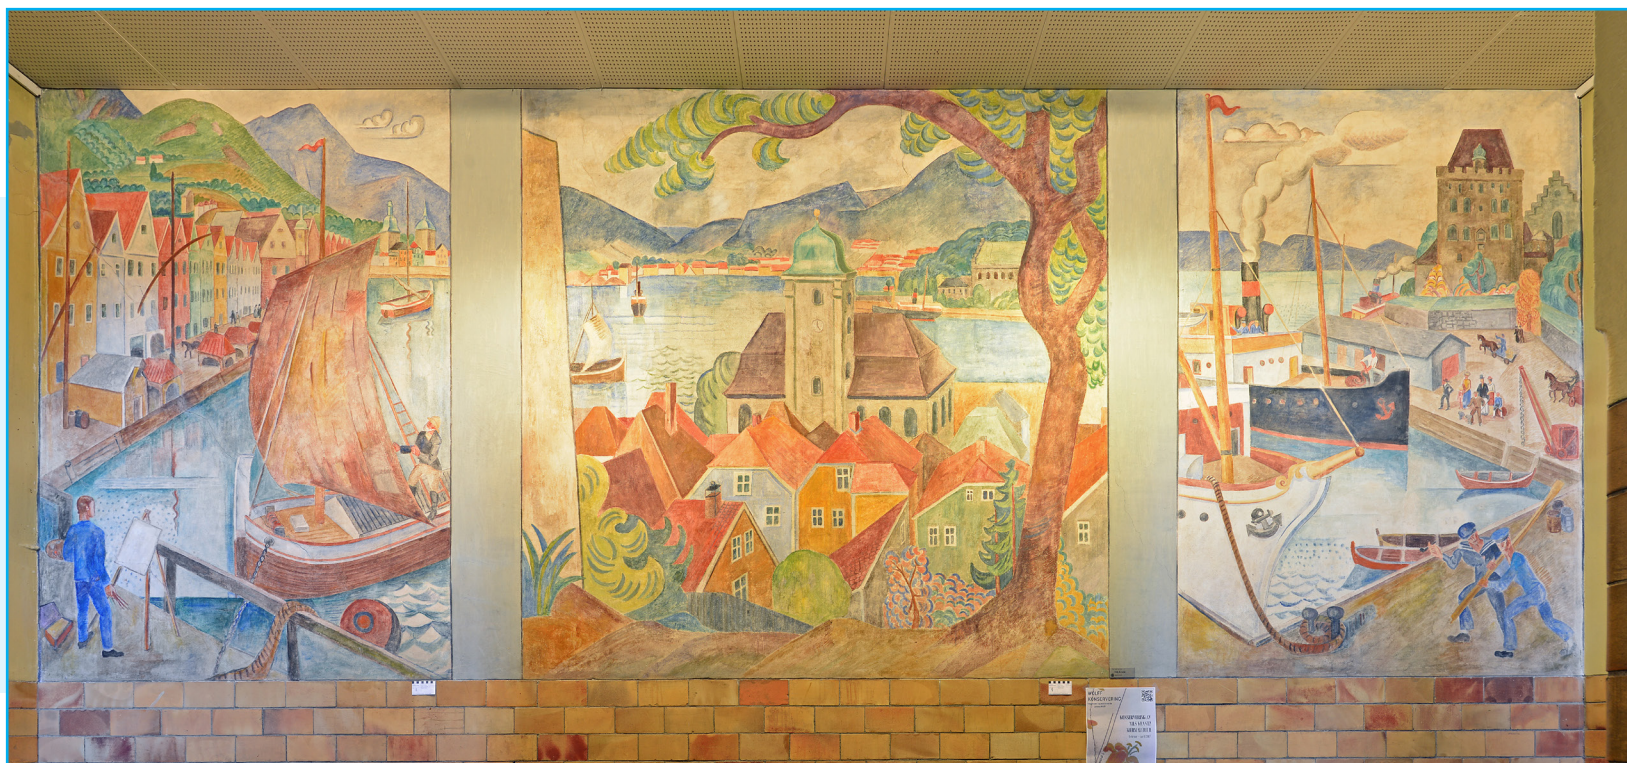
Freskomalerier av Nils Krantz med motiver fra bylandskap og næringsliv. Foto: EIA

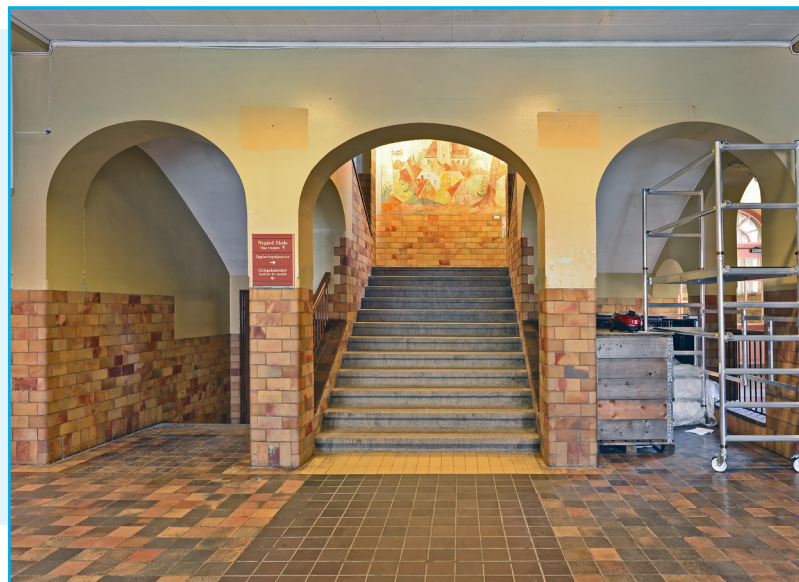
Til venstre for hovedtrappen i første etasje går trapp ned til kjeller. Foto: EIA

Hovedtrapperommet er i hovedsak godt bevart med opprinnelig romstruktur og originale materialer i overflater. Unntaket er i tredje etasje der en del av trapperommet mot Lars Hilles gate er delt av som nytt rom. Trappen er utsmykket med freskomalerier av Nils Krantz.

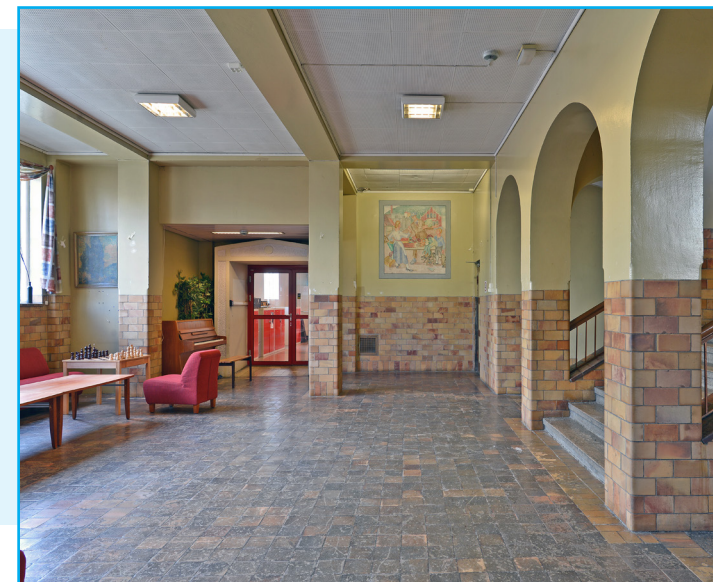
Trapperommet i skolens andre etasje. Foto: EIA

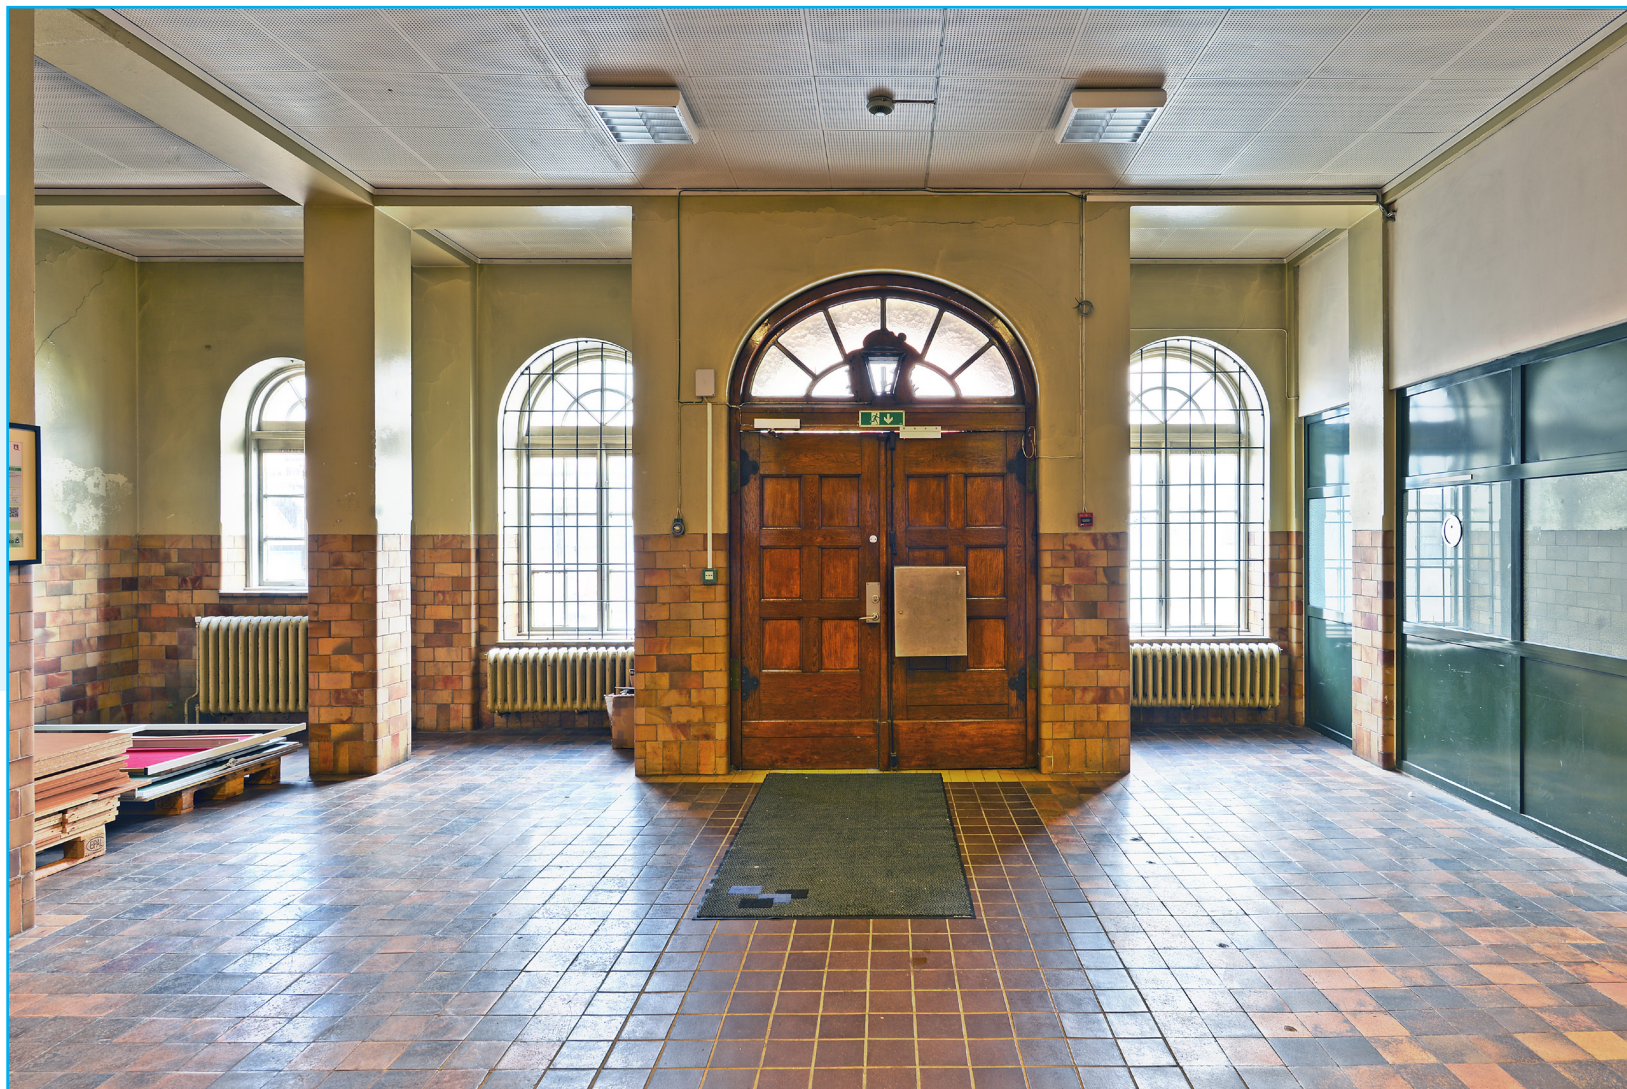
Skolen hovedtrapperom med original inngangsdør som vender ut mot Lars Hilles gate. Foto: EIA

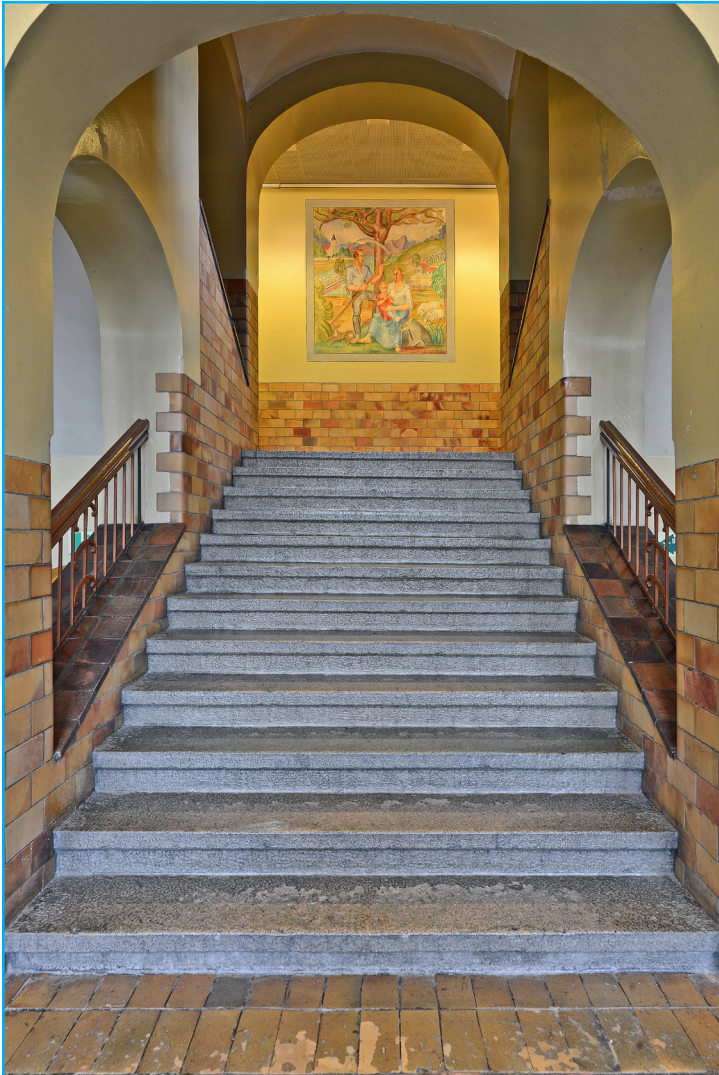
Hovedtrappen opp fra andre etasje. Foto: EIA

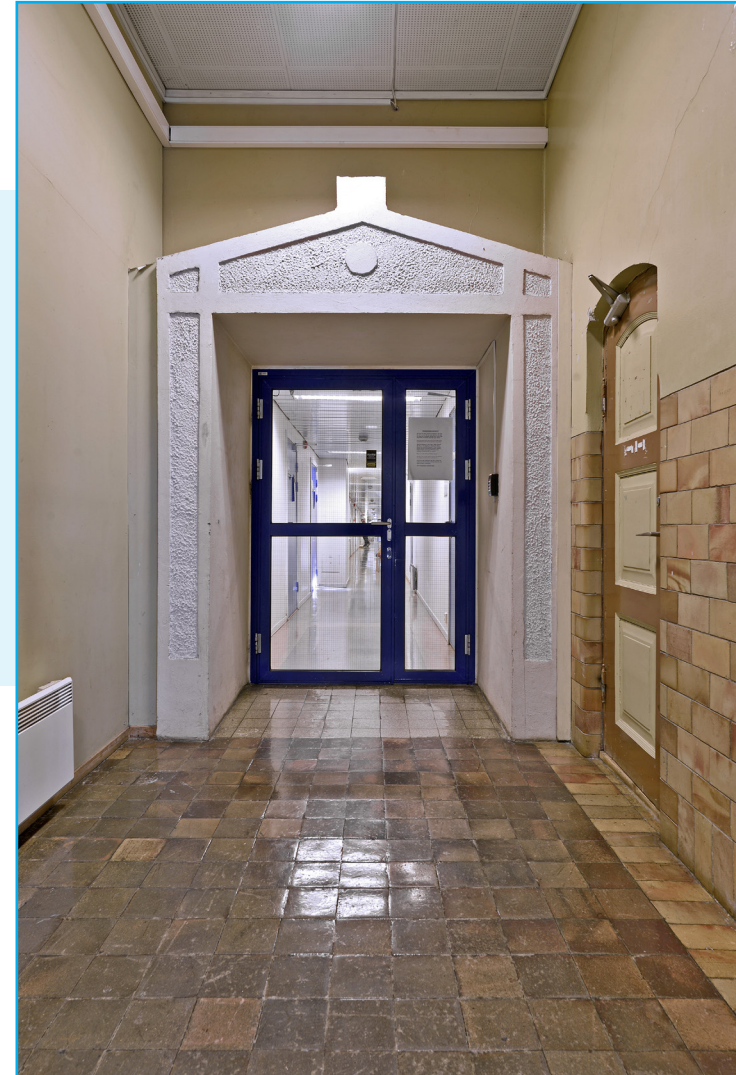
I trapperom i tredje etasje er det delt av et nytt rom mot Lars Hilles gate. Korridor fra trapperom mot sør er utsmykket med en postmoderne portal. Foto: EIA

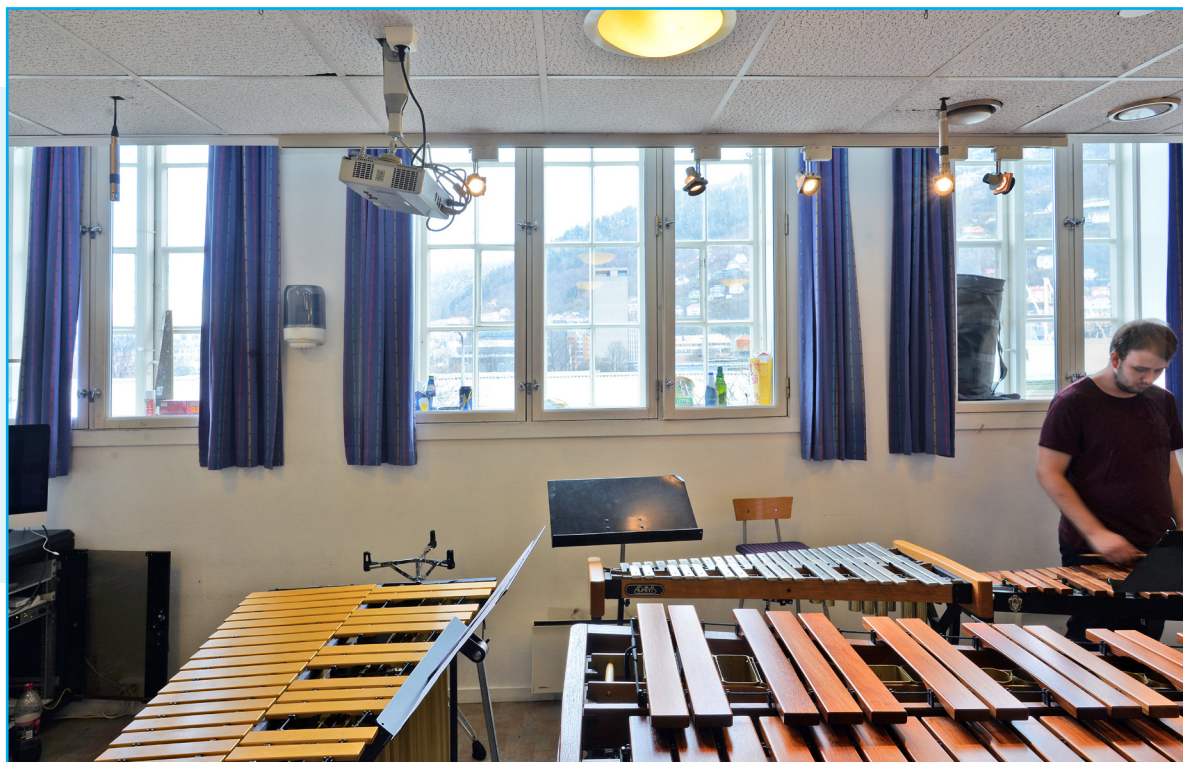
Ombygd del av trapperom i 3. etasje. Foto: EIA

Annet	I 3. etasje er det bygget inn rom til slagverk i hovedtrapperom. Rommet har moderne overflater som trolig skjuler originale overflater lik resten av hovedtrapperommet.

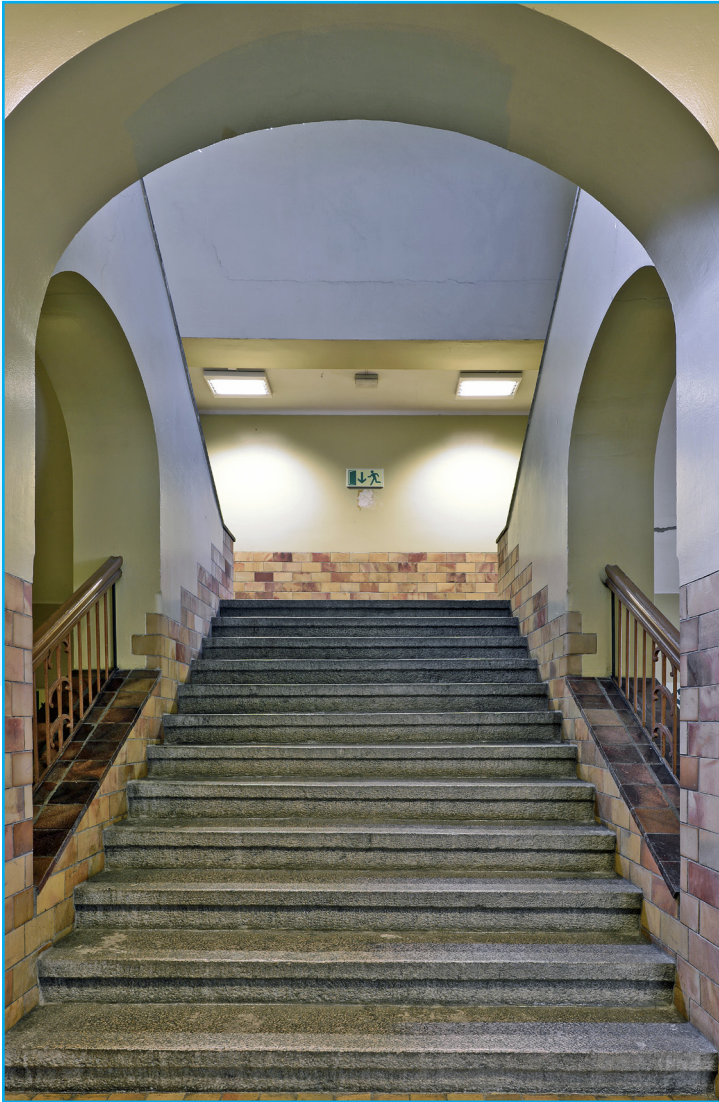
Hovedtrapp fra tredje til fjerde etasje. Foto: EIA

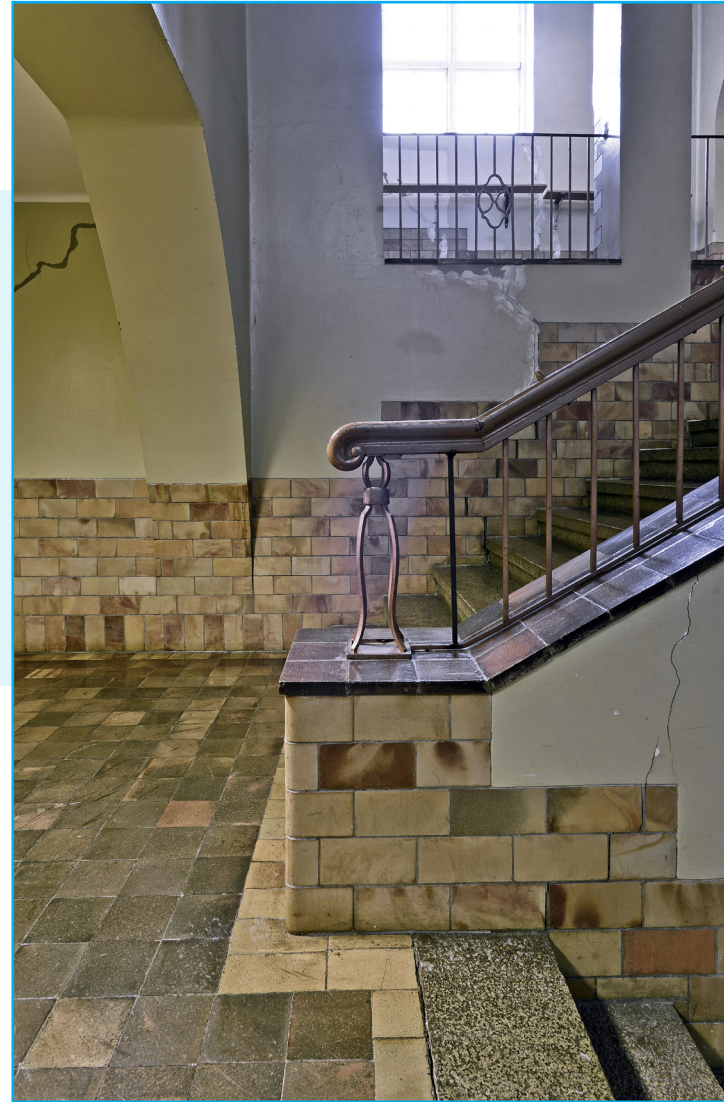
Repos i hovedtrapp mellom tredje og fjerde etasje. Foto: EIA

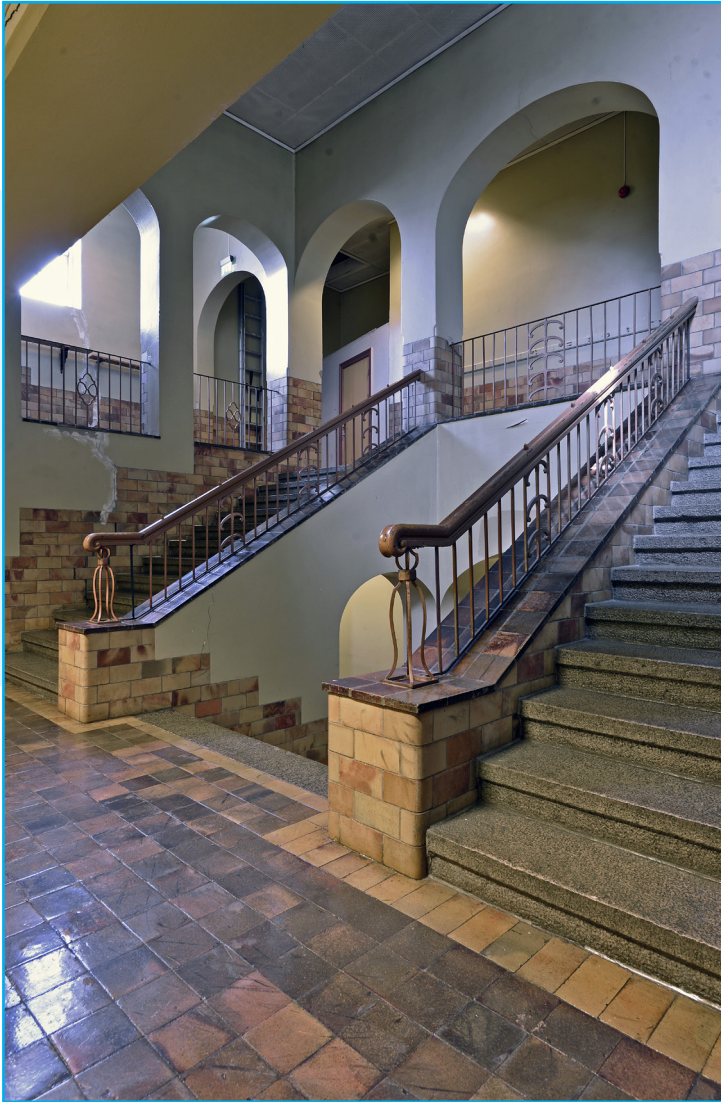
Hovedtrappen har dobbelt løp opp til fjerde etasje. Foto: EIA
