NYGÅRD SKOLE – LARS HILLES GATE 3

FORVALTNINGSPLAN UIB 2018

1 NYGÅRD SKOLE

Landsverneplan for Kunnskapsdepartementet, LVP

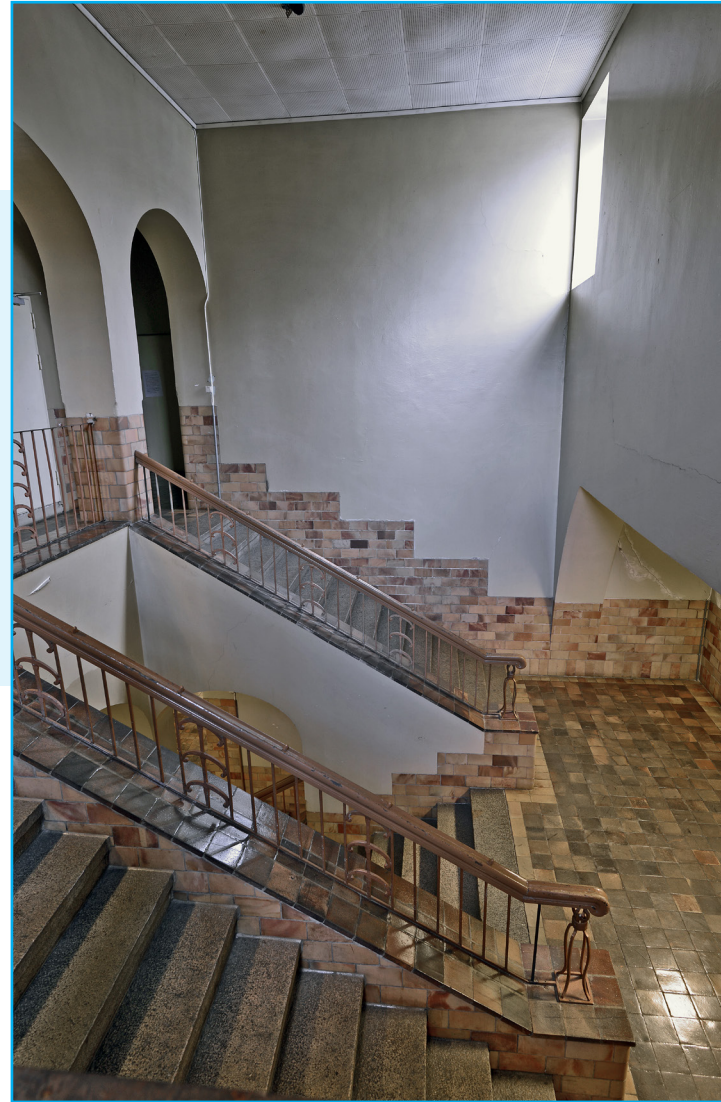
Fliser og rekkverk i hovedtrappen er de originale. Foto: EIA

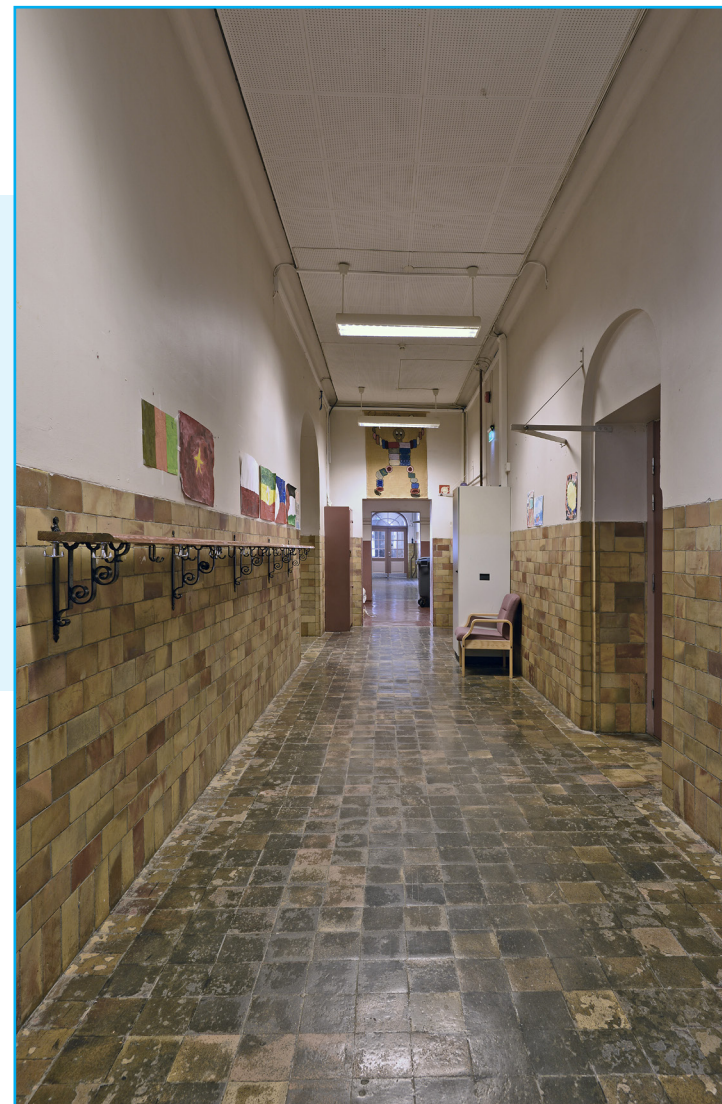
Korridor 1. etasje. Foto: EIA

BYGNINGSDEL	BESKRIVELSE	VEDLIKEHOLD / TILTAK
Gulv	Teglfliser alle etasjer, originalt gulv. Mørkere fliser med lyse fliser langs vegg. Unntak i midterste parti 1. etasje (ribbehvelv som er bygget inn), der gulv er rødt linoleum.	  <p><i>Mindre utbedringsarbeider er vedlikehold. Inngrep som berører opprinnelige materialer skal utføres etter antikvariske prinsipper (kap. 4, vernebestemmelser), og er definert som tiltak.</i></p>  
Vegg	Brystning i teglfliser, ellers pusset mur.	
Brystning	Brystning i teglfliser. I midterste parti i 1. etasje er brystning pusset mur, malt i en rødfarge.	
Vinduer	Stort sett originale vindu. Noe slitt overflate.	
Innvendige dører	Originale dører med tre speil.	
Himling	Senket himling, akustiske plater. Enkelte steder fuktskader.	
Detaljer	Trolig original garderobehylle, fremstår i god stand, noe slitt. Noen steder er hylle klosset over veggfeste med tykk finer.

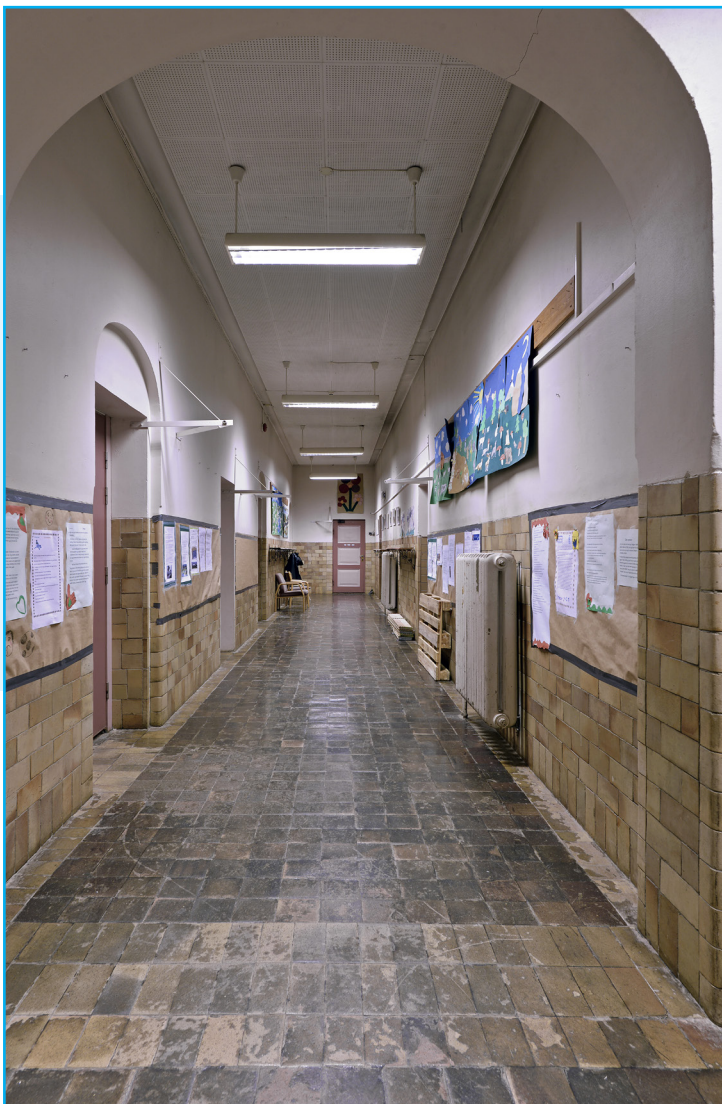
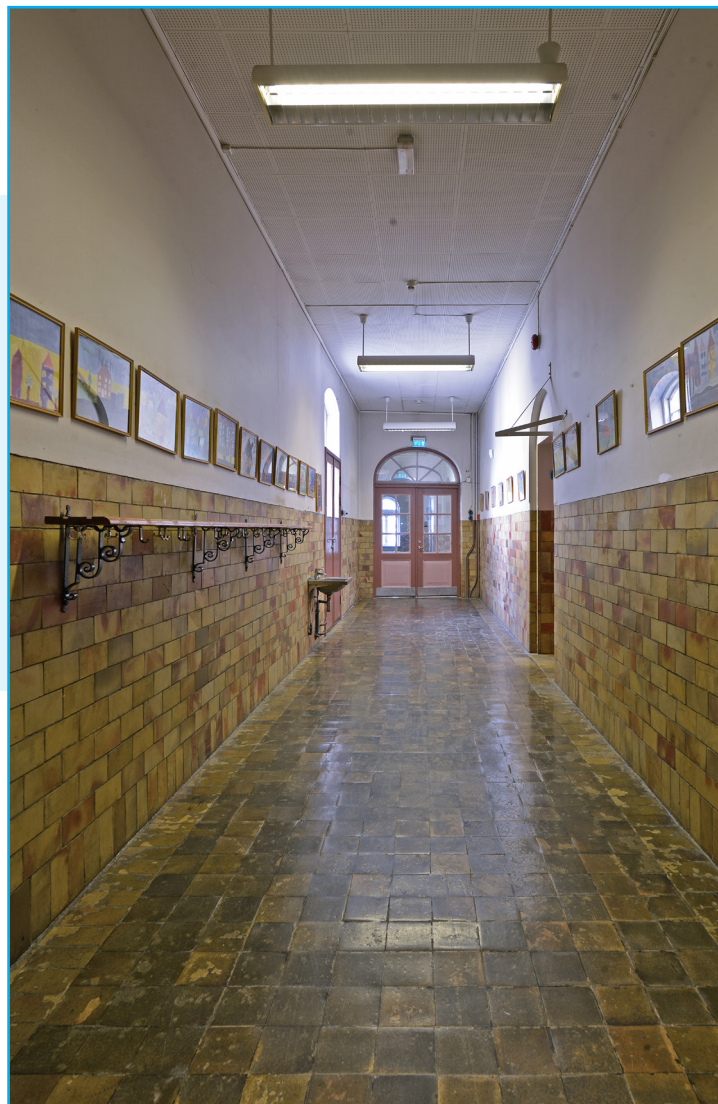
Korridorene i det fredede området har originale fliser, de fleste dørene er de opprinnelige. Garderobehyllene har smijernsbeslag- og kroker. Foto: EIA

Trapperommene og korridorene karakteriseres av rektangulære teglfliser på gulvet og på veggene opp til brystningshøyde. Veggene forøvrig er pusset og malt. I korridorene i alle etasjer er det opprinnelige garderobehyller i tre og smijern. Rundbuede pendeldører med ruteoppdelt glass i korridorene er opprinnelige, mens dørene inn til klasserommene er skiftet ut. Det er tatt flere åpninger i veggene for nye dører og himlingene er nedsenket med akustiske plater.

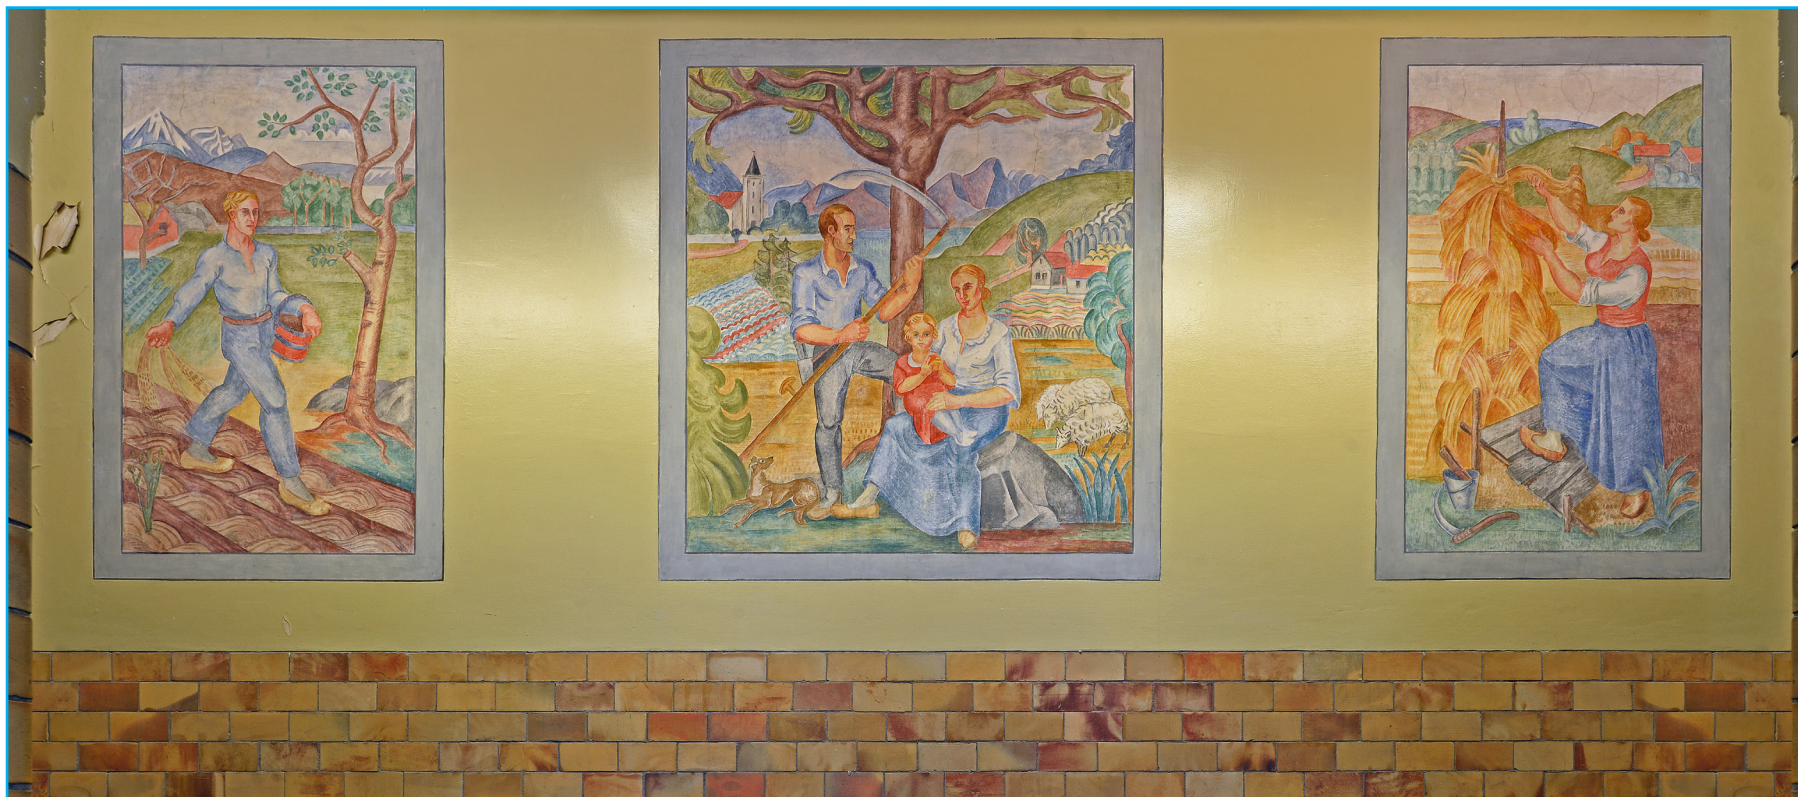
Billedkunstner Nils Krantz's freskomalerier pryder hallen i første etasje og hovedtrappen. Foto: EIA

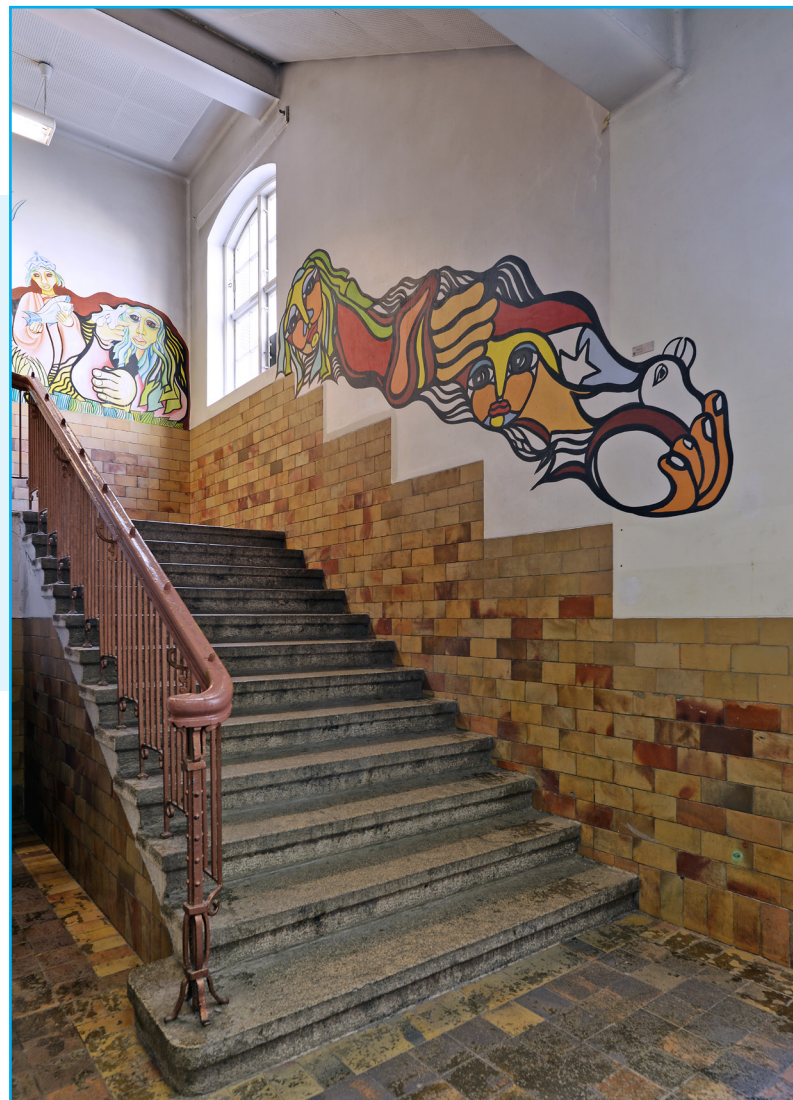
Bitrappen i nordvest er også fredet. Foto: EIA

BYGNINGSDEL	BESKRIVELSE	VEDLIKEHOLD / TILTAK
Gulv	Teglfliser alle etasjer, originalt gulv. Mørkere fliser med lyse fliser langs vegg.	  <p><i>Mindre utbedringsarbeider er vedlikehold. Inngrep som berører opprinnelige materialer skal utføres etter antikvariske prinsipper (kap. 4, vernebestemmelser), og er definert som tiltak.</i></p>  
Vegg	Brystning i teglfliser, ellers pusset mur.	
Brystning	Brystning i teglfliser.	
Vinduer	Originale vindu. Noe slitt.	
Innvendige dører	Originale dører med tre speil, én-fløyet. To-fløyede dører som fører inn til fredet gang, med speil nederst og glass – dører bygget om med sparkeplate nederst.	
Himling	Pusset himling. Akustisk himling under trappeløp.	
Annet	Rom bygget inn under trapp, 1. etasje. Enkel, slett dør, vegg kledd i strie, hvitmalt.

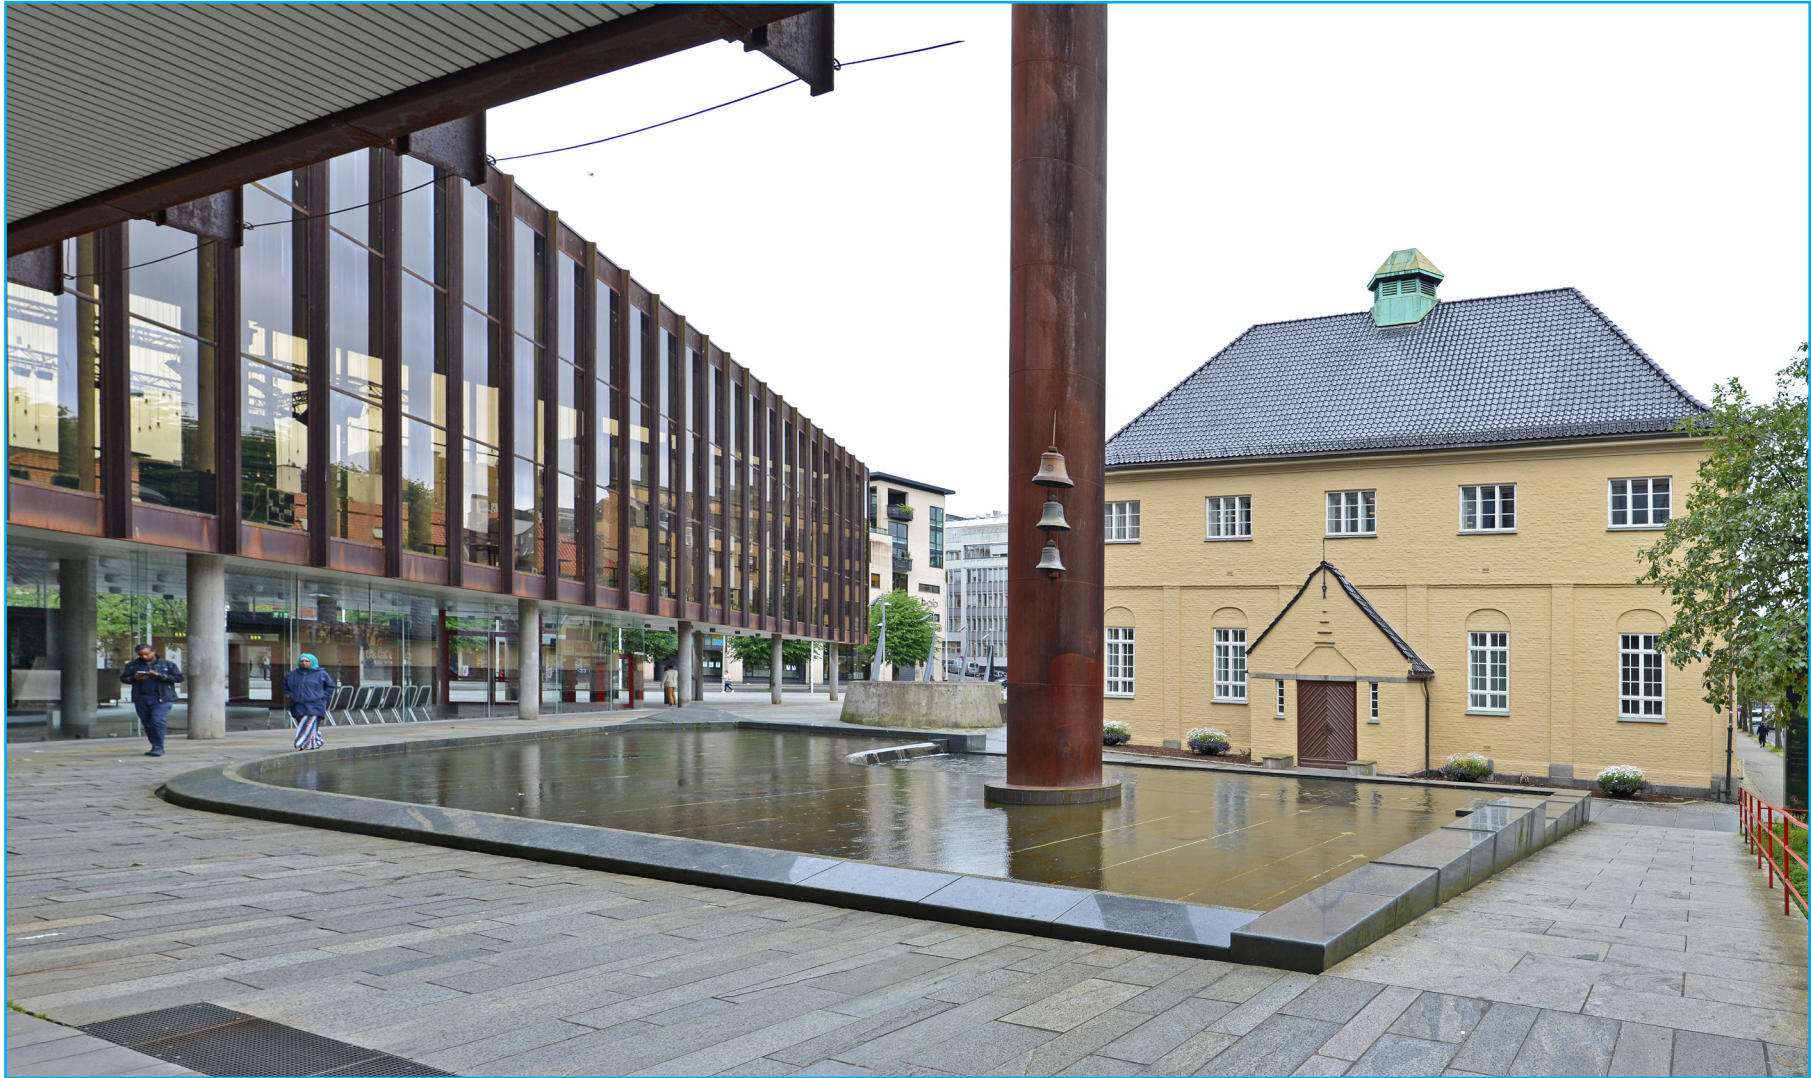
Gymnastikksalen på Nygård skole var en gang den nye storstuen på Nygård. Nå er salen omgjort til konsertsal for Griegakademiet. Inngangen til Gunnar Sævigs sal ligger med Grieghallen som nærmeste nabo. Foto: EIA

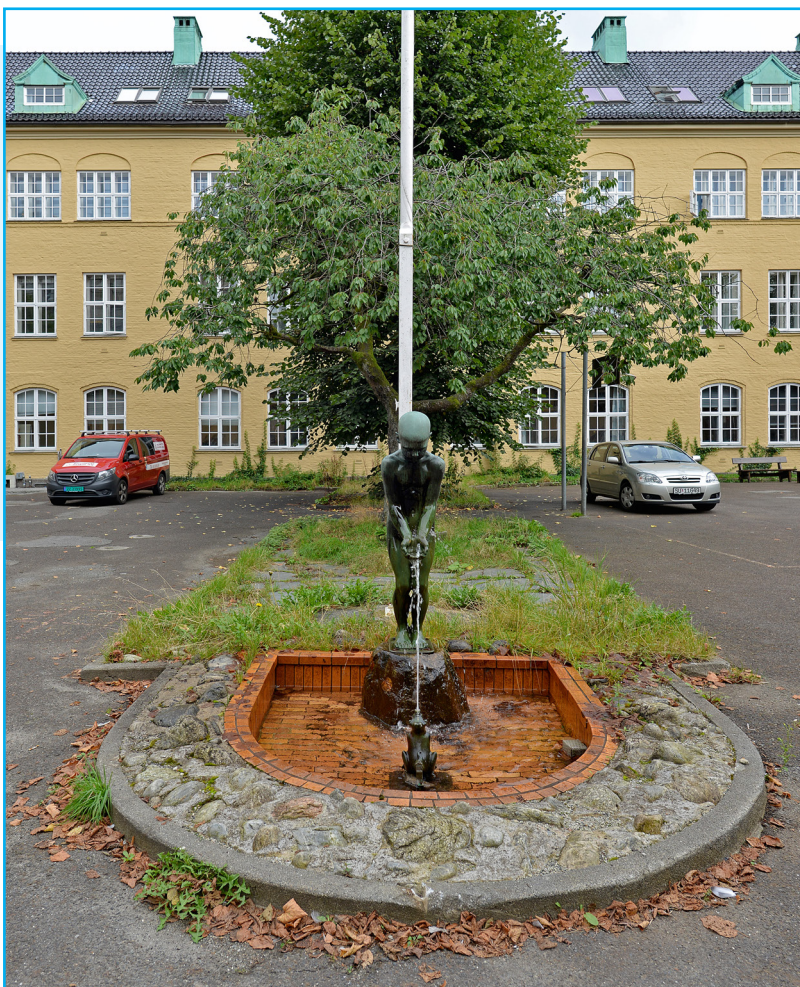
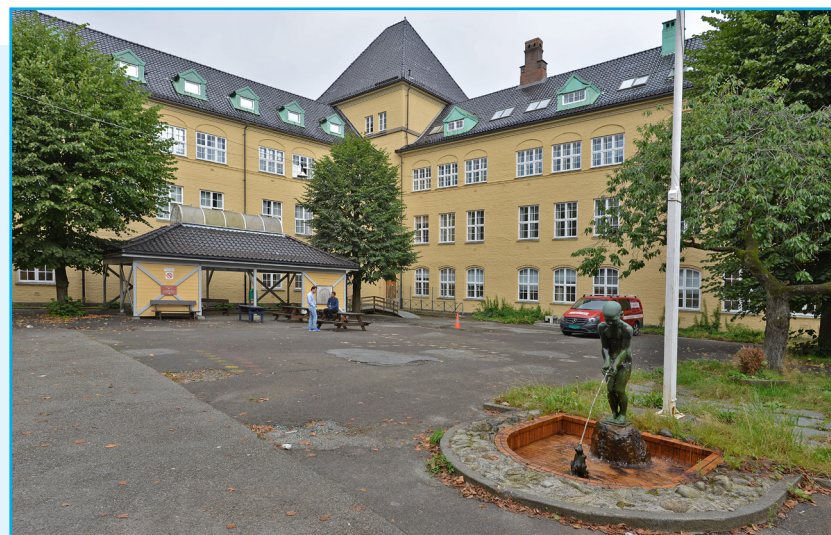
Den asfalterte plassen er lukket fra omgivelsene bortsett fra en rundbuet arkade som leder inn fra Nygårdsgaten. Skolegården var tidligere forbundet med det lille gårdsrommet via et portrom i midtfløyen. Dette ble imidlertid stengt ved en ombygging på 60-tallet. Høsten 1992 ble det oppført et nytt leskur i den vestlige delen av skolegården.

Sentralt på plassen er det anlagt en midtrabatt som markerer det opprinnelige skillet mellom jentenes og guttenes del av skolegården. Rabatten er vakkert komponert med et fonteneanlegg med bronseskulptur, flaggstang og beplantning på to skiferbelagte felt. Skulpturen er utformet av Sofus Madsen og ble satt opp i 1927. Forøvrig er skolegården beplantet med et kirsebærtre, seks store bøketre og eføy som vokser opp etter fasadene.
