SYDNESHAUGEN SKOLE – SYDNESPLASSEN 9

BYGG 10258 / KOMPLEKS 9900493

FORVALTNINGSPLAN UIB 2018

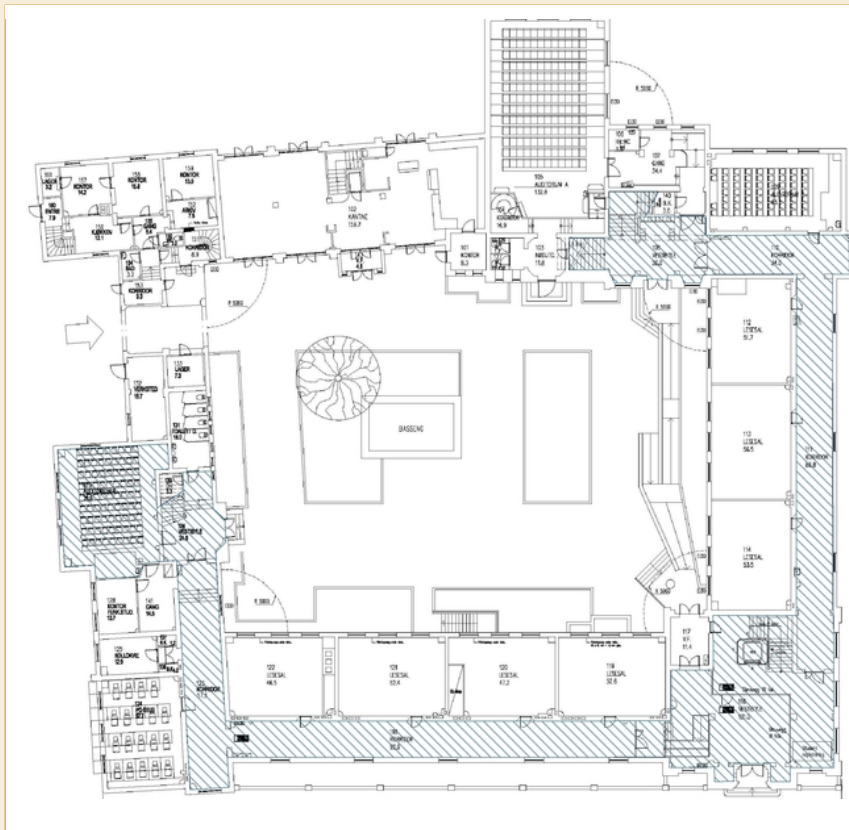
**Plantegning 1. etasje.** Omfang av interiørfredning er markert med blå skraver. Opphavsrett: Statsbygg

Omfanget av interiørfredningen er **markert på plantegninger** (side 8-9).

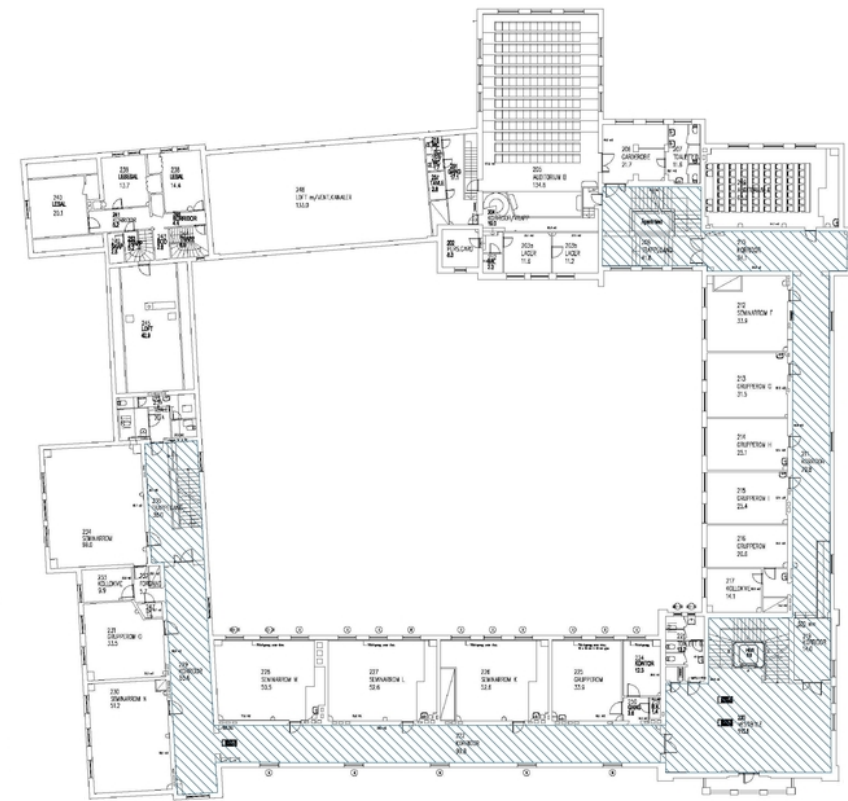
**Plantegning 2. etasje.** Omfang av interiørfredning er markert med blå skraver. Opphavsrett: Statsbygg

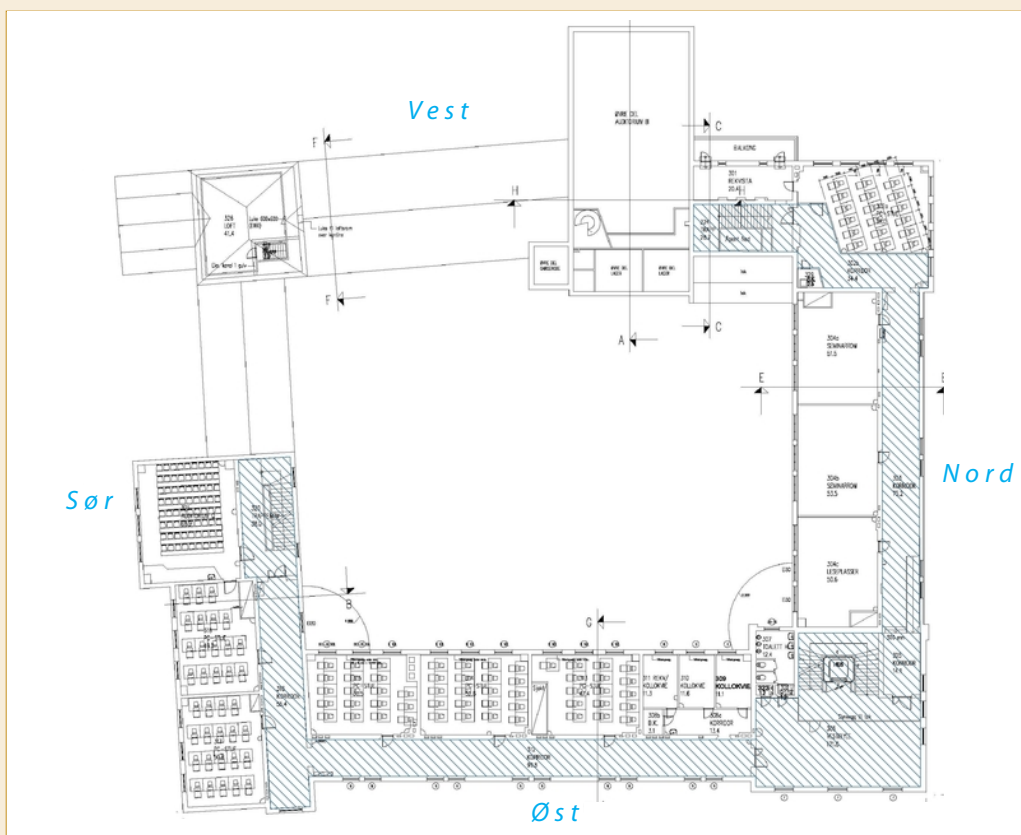
Plantegning 3. etasje. Omfang av interiørfredning er markert med blå skraver. Opphavsrett: Statsbygg

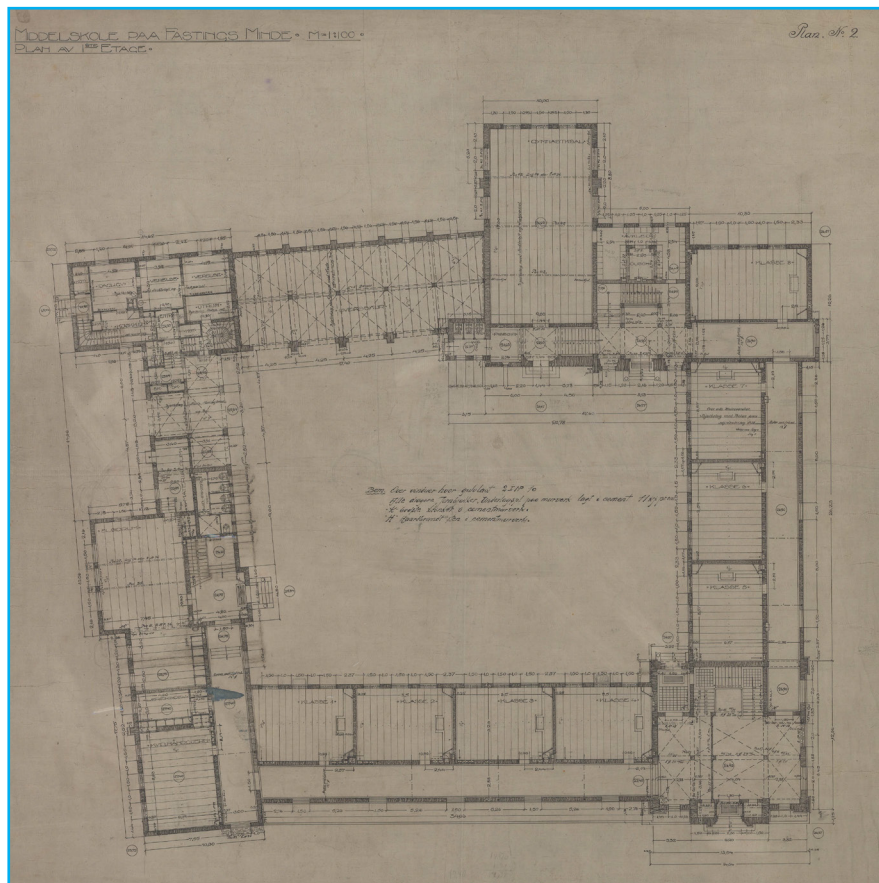
Plantegning 1. etasje. Tegning av arkitekt Kasper Hassel

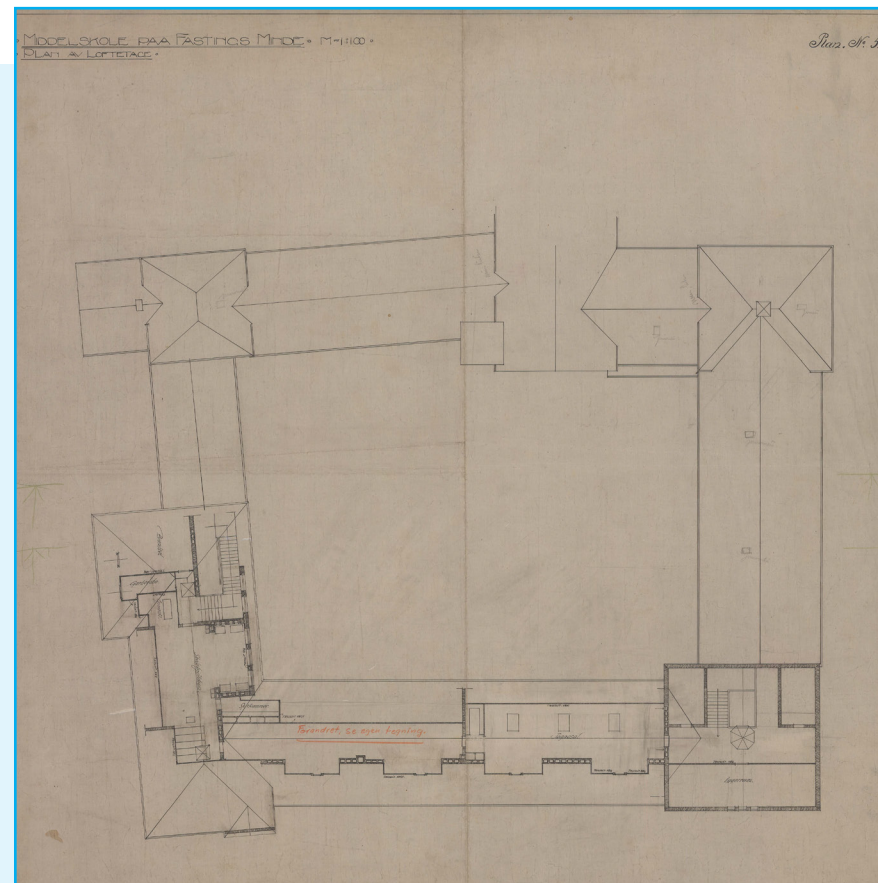
Plantegning loft. Tegning av arkitekt Kasper Hassel

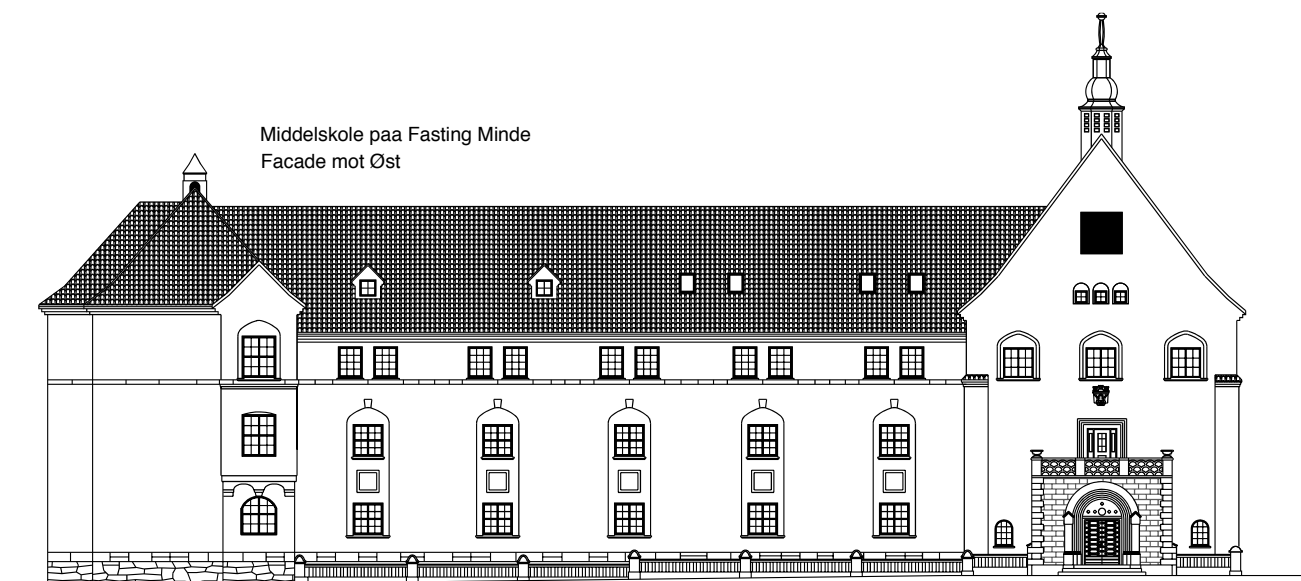
**Fasader mot øst.** Tegning av arkitekt Kaspar Hassel

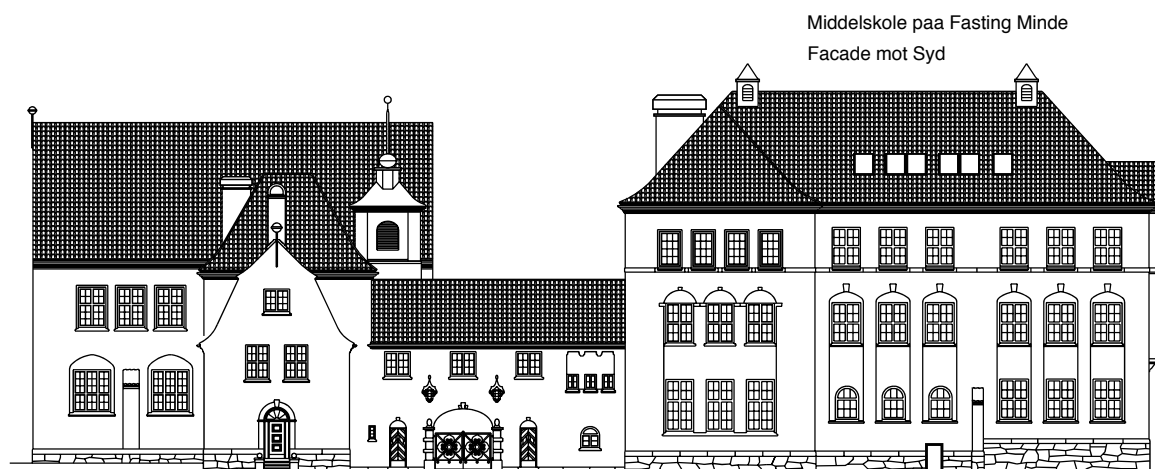
**Fasader mot sør.** Tegning av arkitekt Kaspar Hassel. Tegningene tilhører: Arkivet etter Bygningssjefen i Bergen

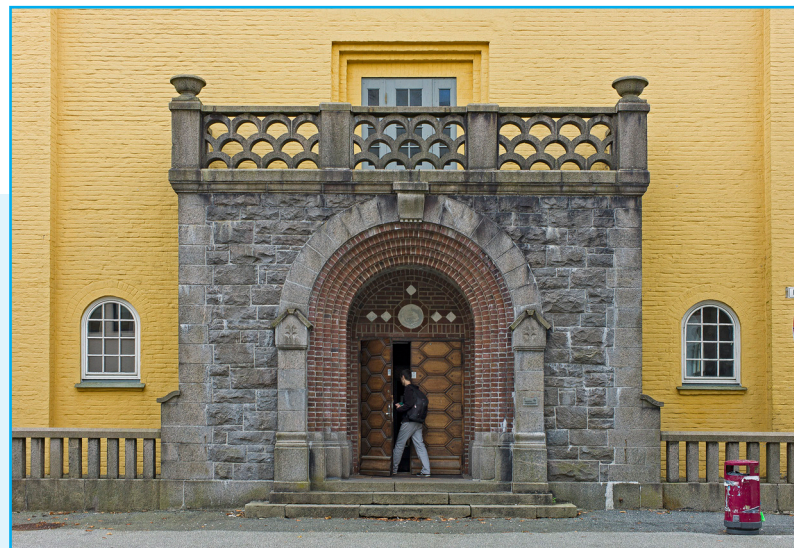
*Skolens hovedinngang mot Ivar Aasens gate er vakkert dekorert med huggen granitt og en balkong med rekkverk av stein. Foto: EIA*

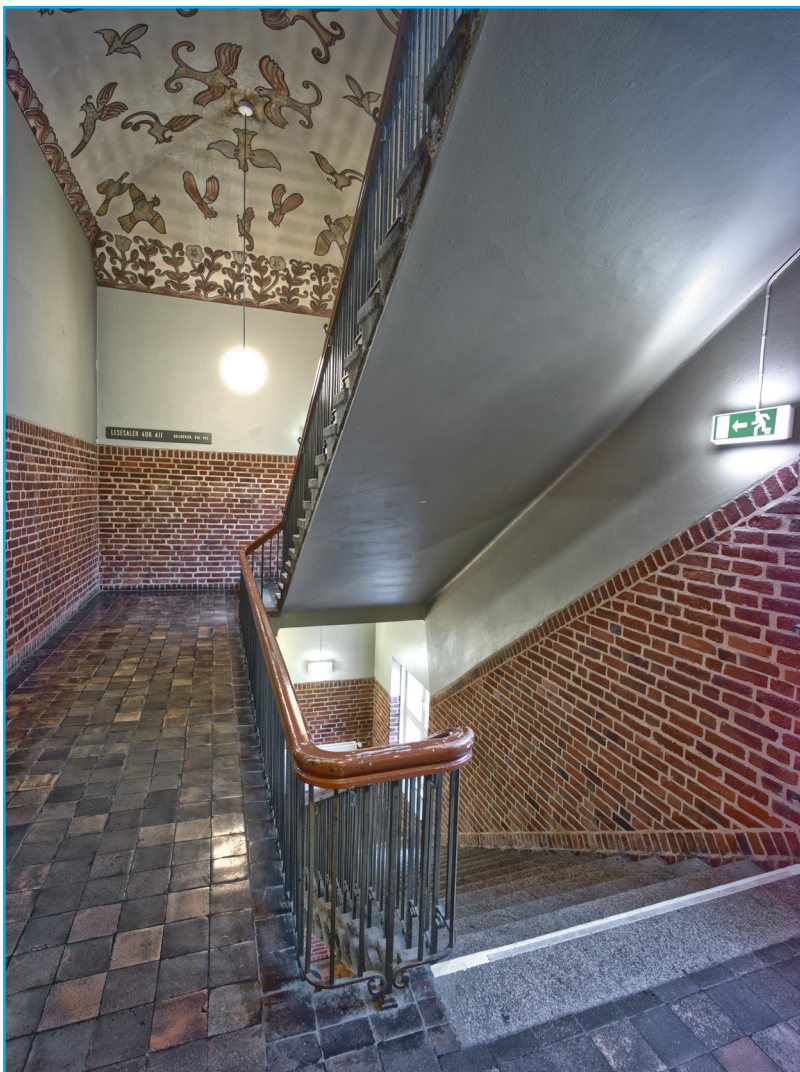
**Taket over trapperommet i anleggets sørflyøy har husets største dekorasjon. Foto: EIA**

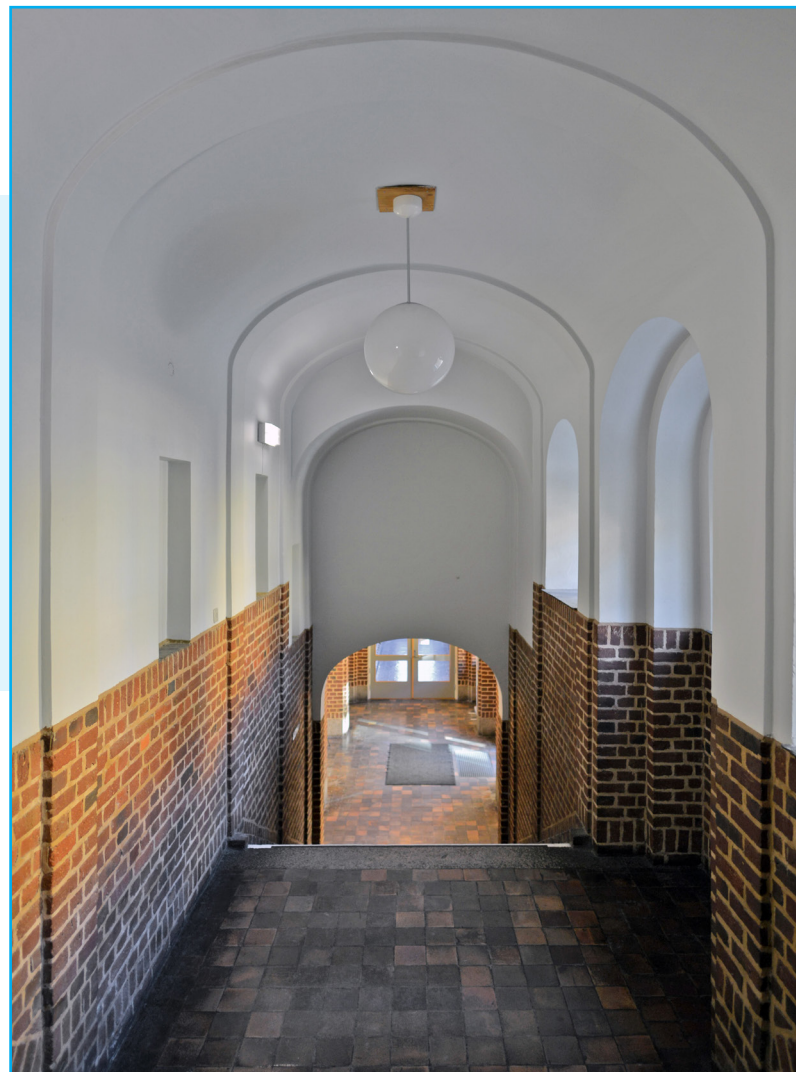
**Skolen har mange trappeløp og korridorer med flislagde gulv og brystninger i rød teglstein. Dette er trappen ned fra festsalen i vestflyøyen. Foto: EIA**

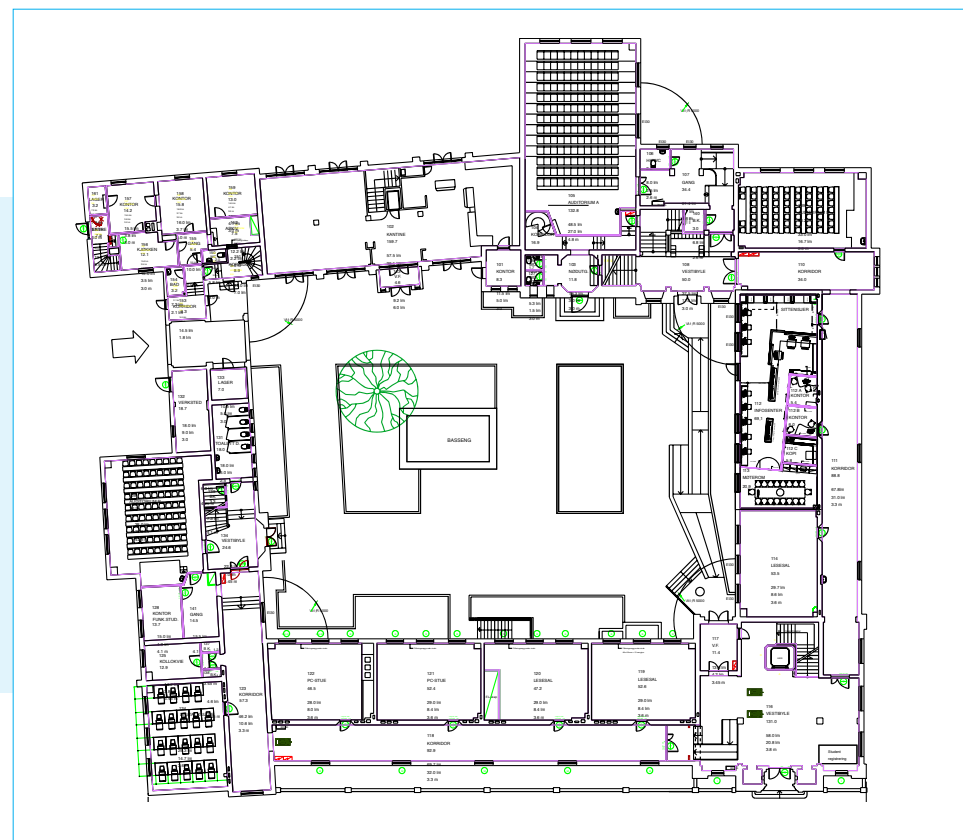
Plantegning 1. etasje. Dagens situasjon 2018.

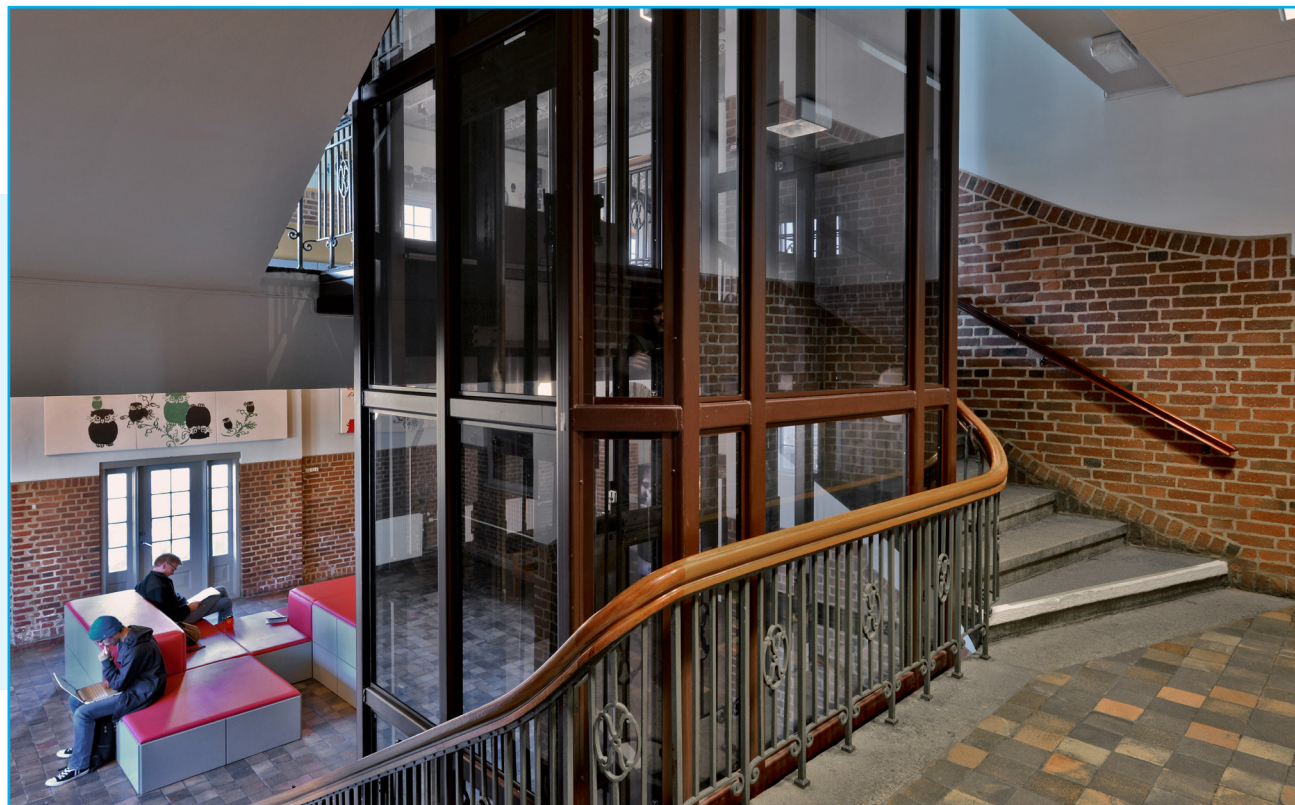
Trappen har tre løp mellom hver etasje og snor seg 180 grader. Foto: EIA

BYGNINGSDEL	BESKRIVELSE	VEDLIKEHOLD / TILTAK	
Trinn	Originale trinn i massiv, prikkhugget granitt. Markerte trinnforkanter med spor i stein i front. Uu-markering nederst og øverst i hvert løp med hvitmalt stripe.

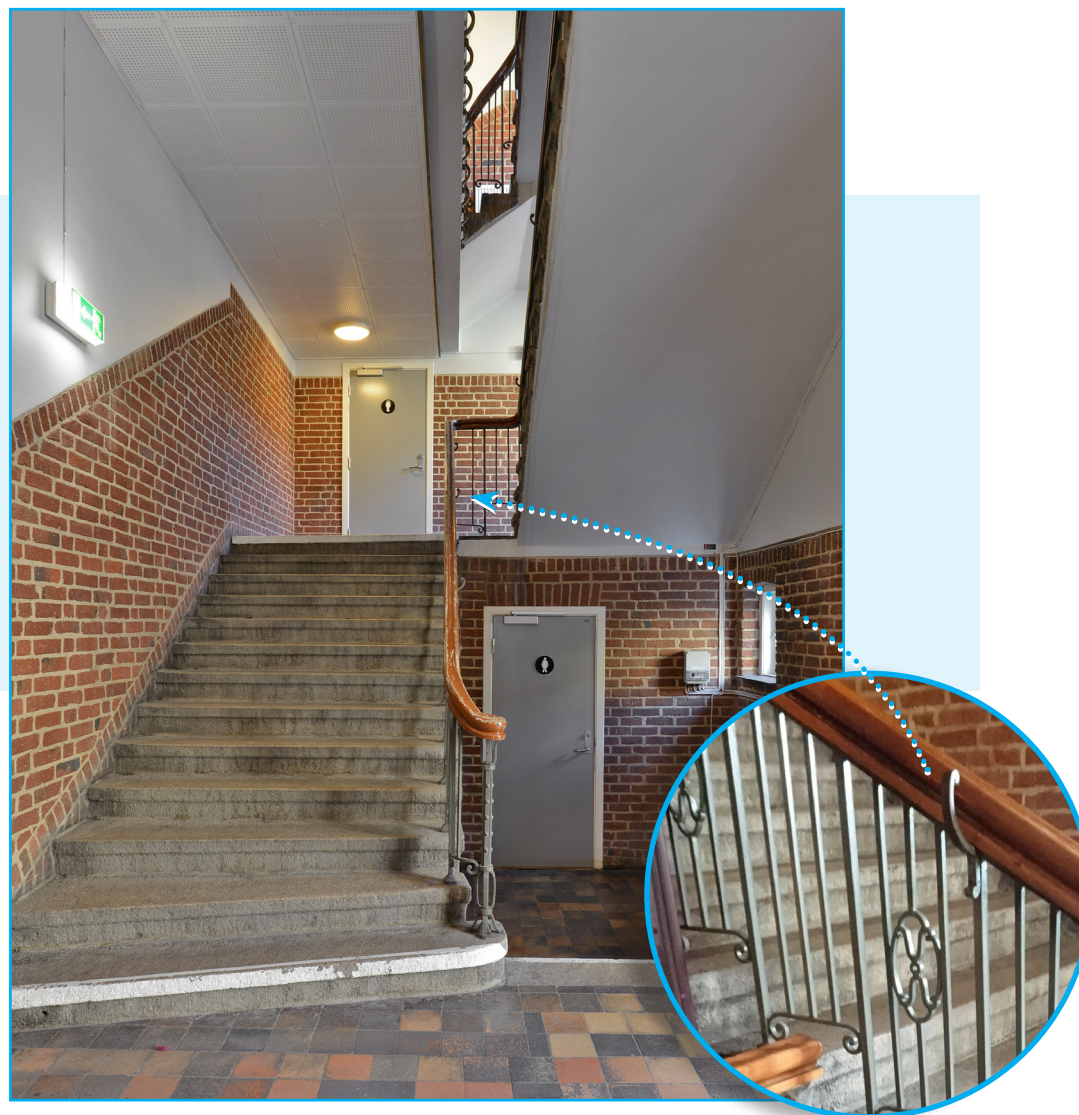
*Trapp i skolens sørfløy. Rekkverket har knagger for våte klær og paraplyer. Foto: EIA*

**Belysning trolig lik original.** Alle overflater er med originale materialer og rommet er helhetlig og enkelt. Trappen med trinn i prikkhugget granitt har en smekker bærekonstruksjon.

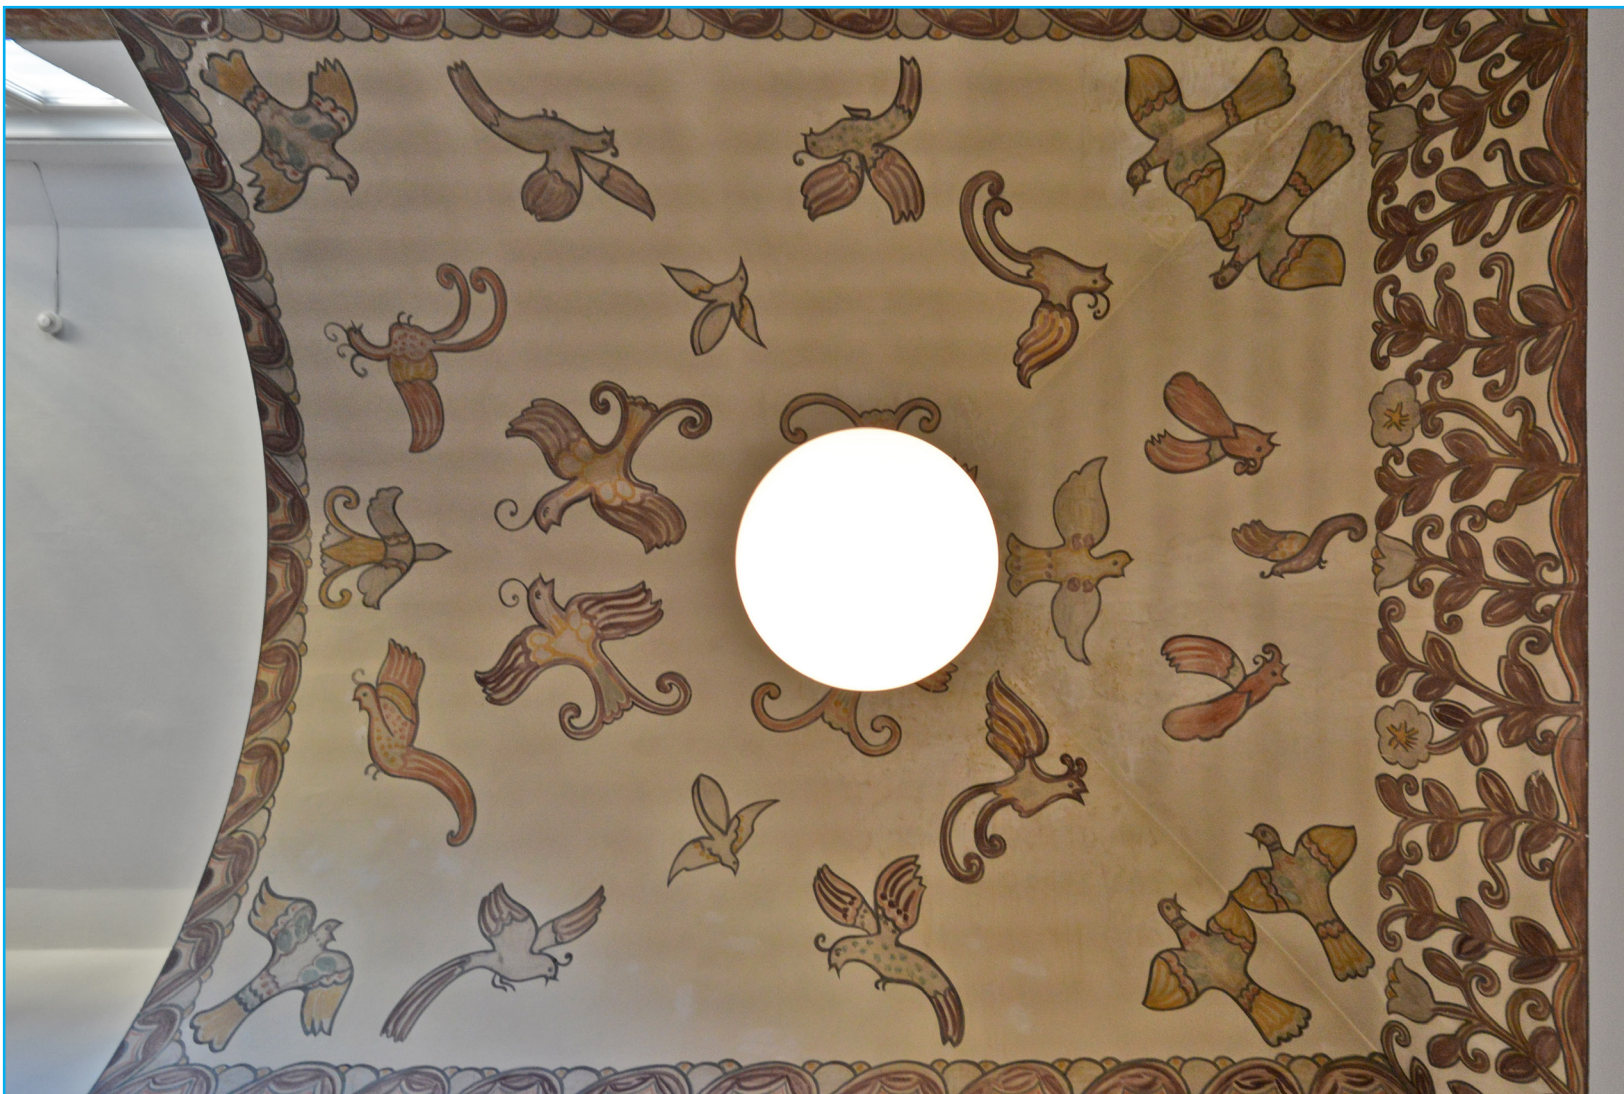
**Dekorasjon i taket over trapp i skolens sørfløy.** Utsmykningen av skolen ble utført av dekorasjonsmaler Salomon Sørensen på oppdrag fra Kaspar Hassel. Foto: EIA

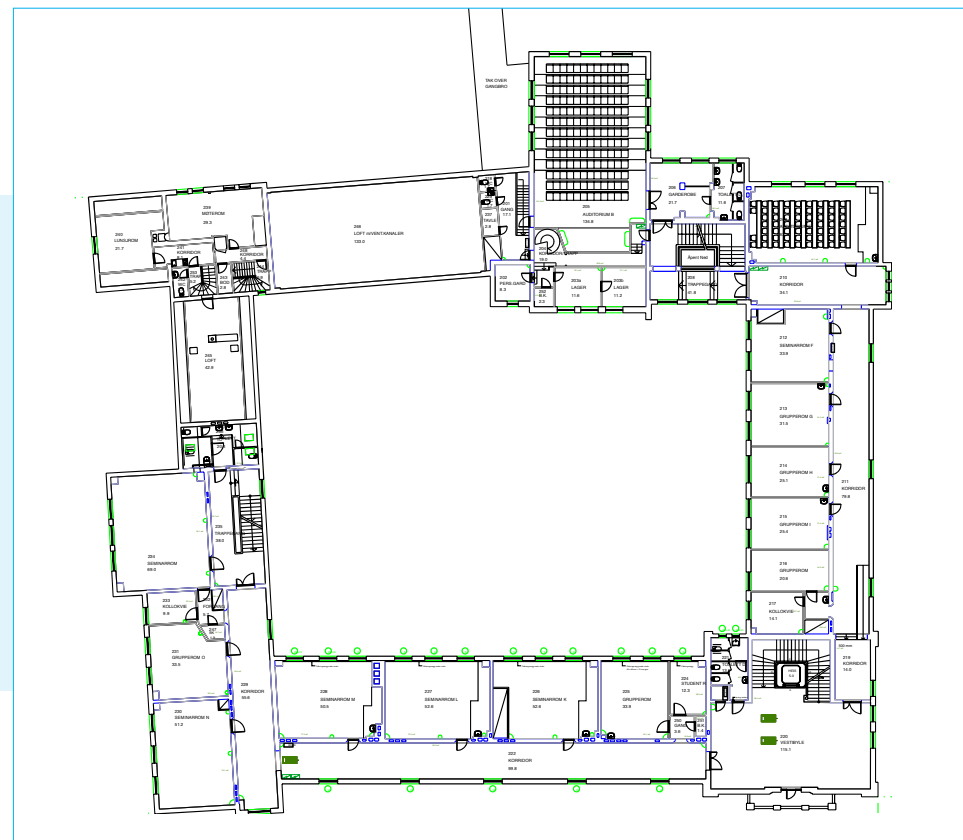
Plantegning 2. etasje. Dagens situasjon 2018.

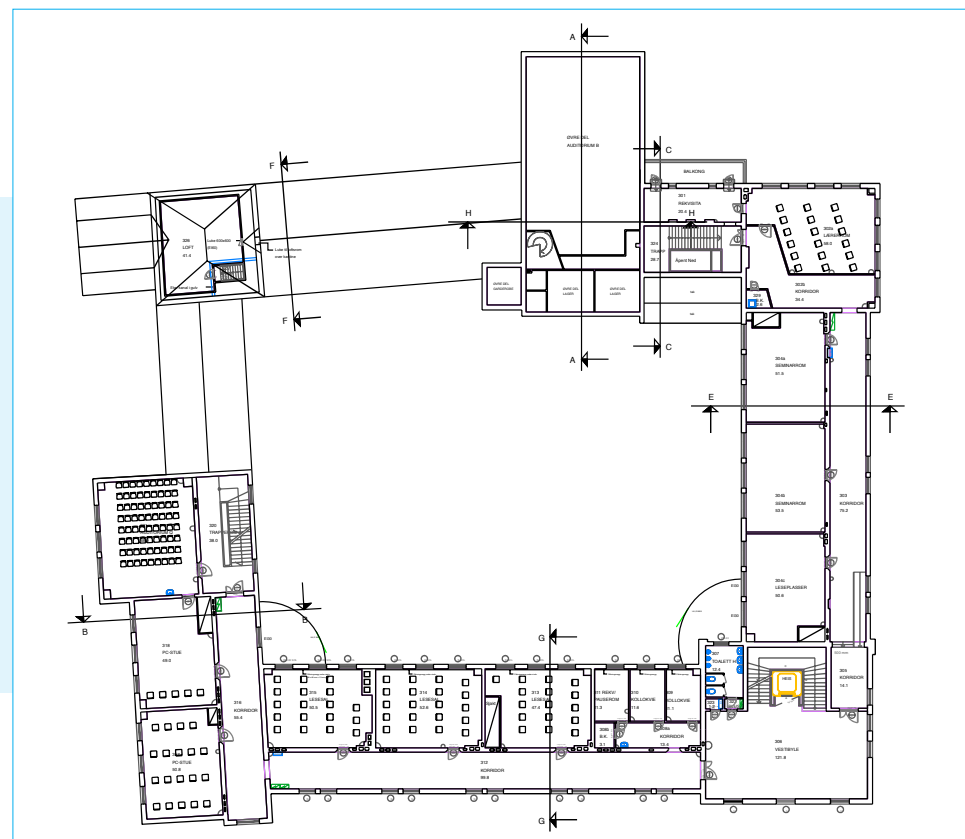
Plantegning 3. etasje. Dagens situasjon 2018.

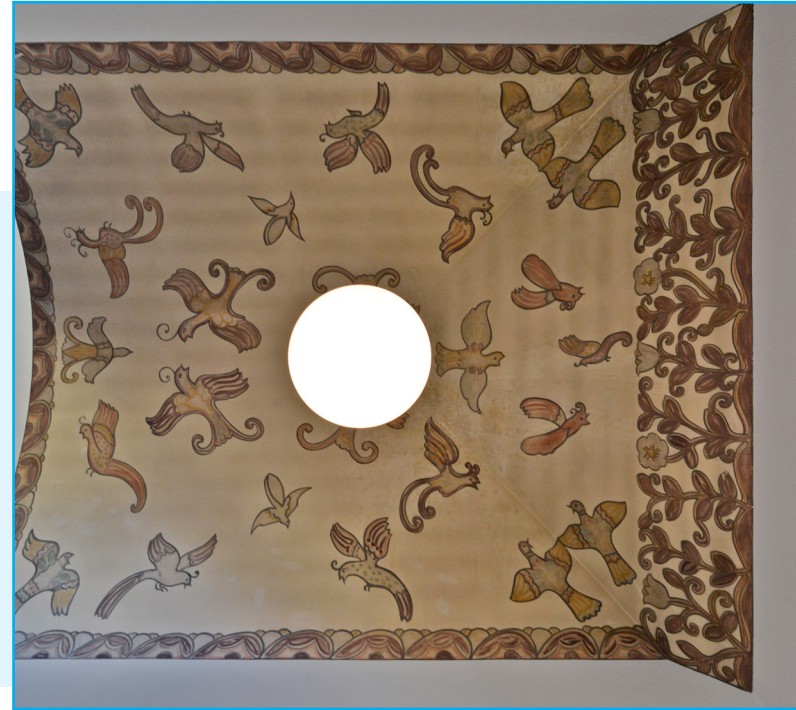
*Dekorert takkuppel i 3. etasje med fuglemotiv. Foto: EIA*

**Trapperom mot sør** er dekorert med en omfattende, stor freske i takkuppel. Fresken har fuglemotiv i røde fargetoner og i midten henger en glasskuppel, trolig lik original belysning. Denne fresken er usedvanlig flott og karakteristisk.

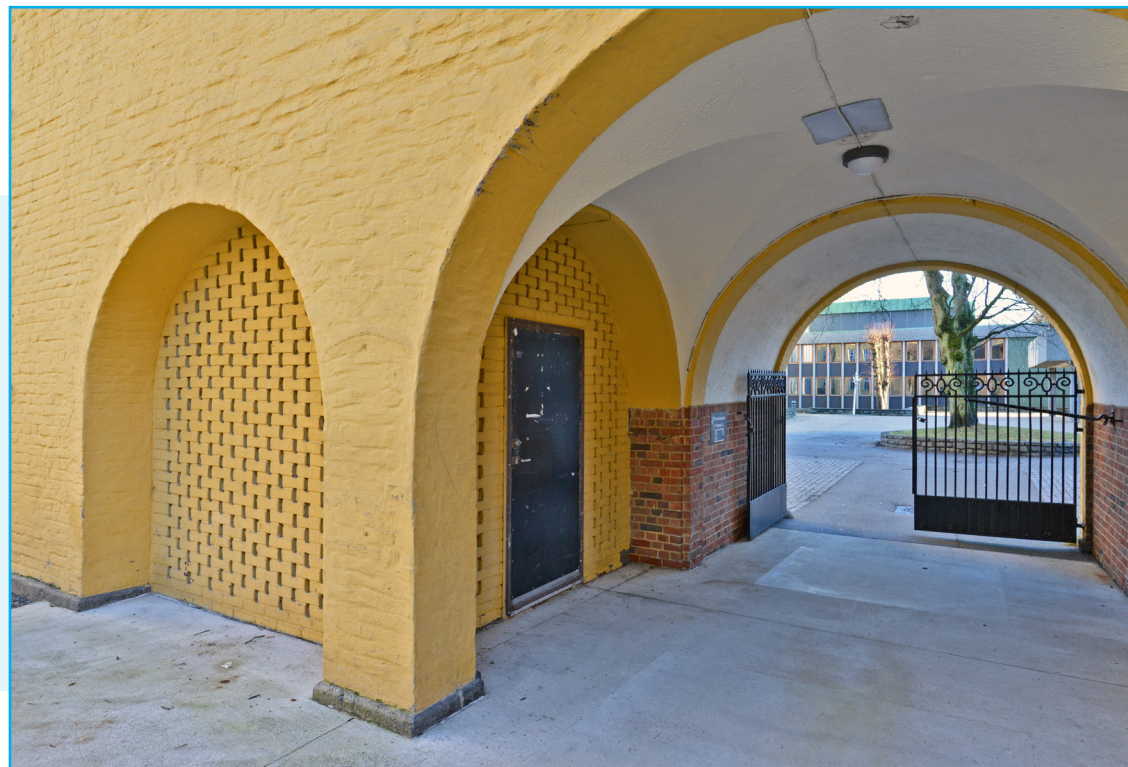
*Skoleporten mot sør har buehvelv og smijernsport. Foto: EIA*

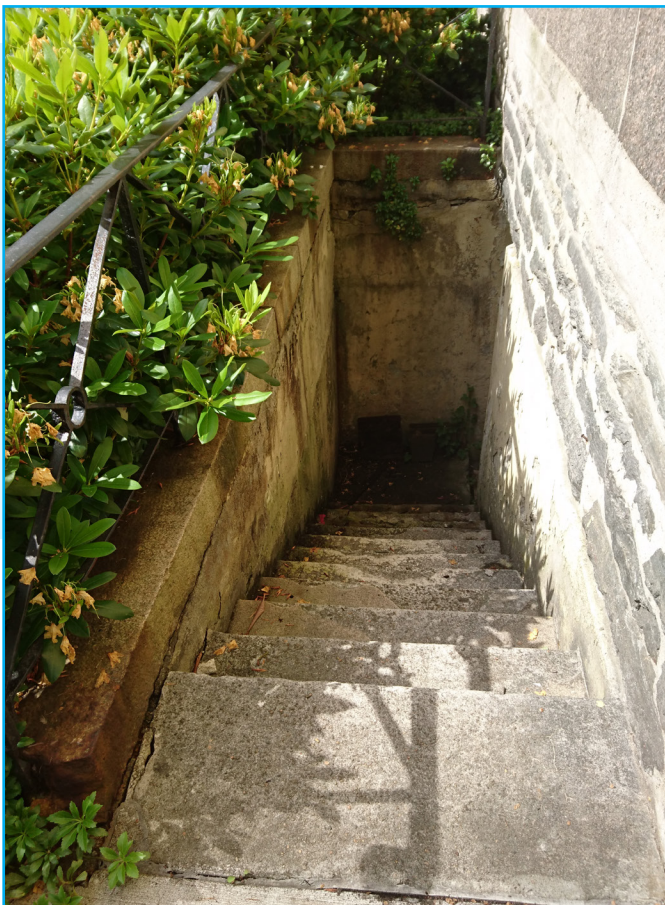
**Original utvendig trapp i betong, ned til kjeller. Smijernsgjerde.**  
Foto: b+b arkitekter

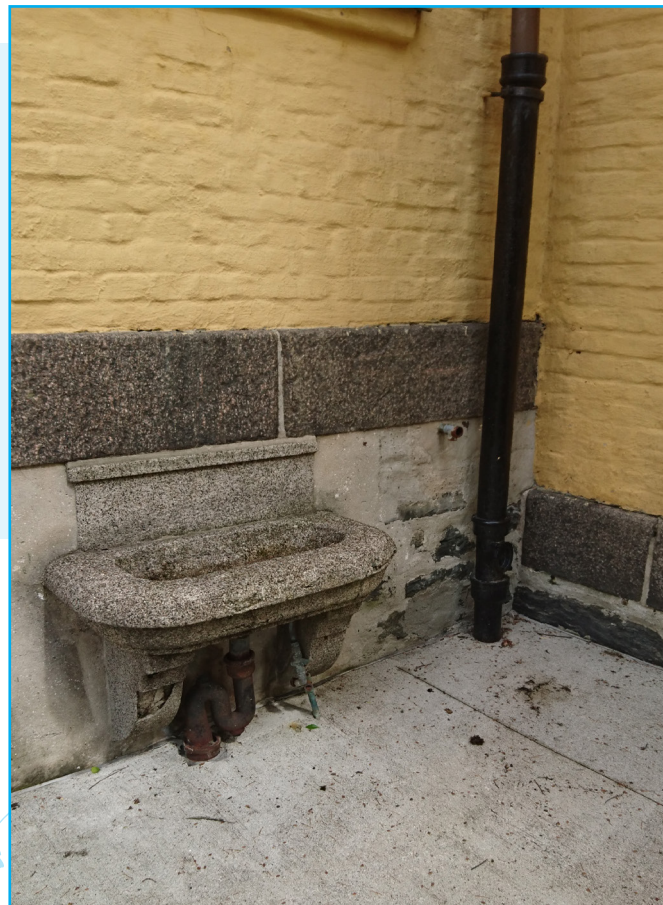
**Opprinnelig drikkfontene i granitt. Dysene i stål er trolig yngre.**  
Foto: b+b arkitekter
