# TINGVIKEN – YTREHAGEN 5 – UTNE

BYGG 10331, 10332, 10333, 9903391 / KOMPLEKS 3394

FORVALTNINGSPLAN UIB 2018

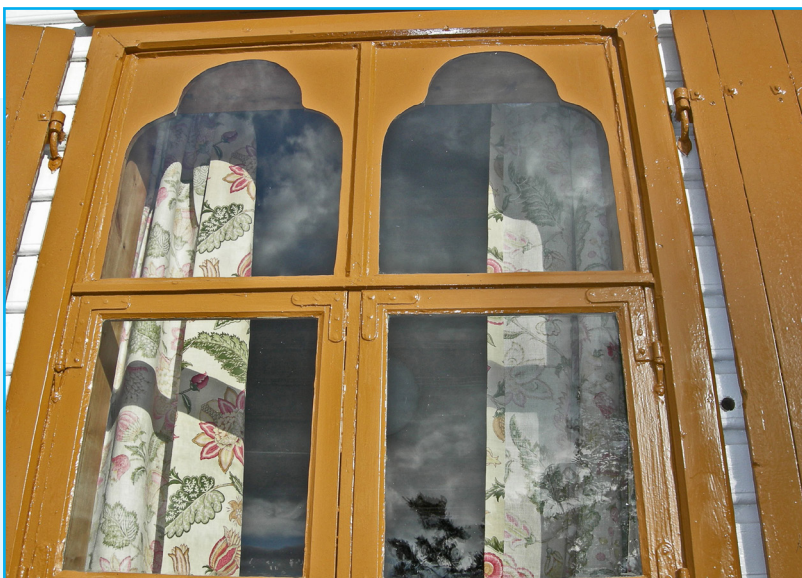
**Vinduene i våningshuset** som har en katedralaktig buet avslutning øverst, gir stedet en spesiell karakter. I våningshuset er alle overflater originale. Alle dører er de opprinnelige. Kjøkkeninnredningen er av nyere dato.

*Katedralaktig buet avslutning øverst på vinduene i våningshuset. Foto: EIA*

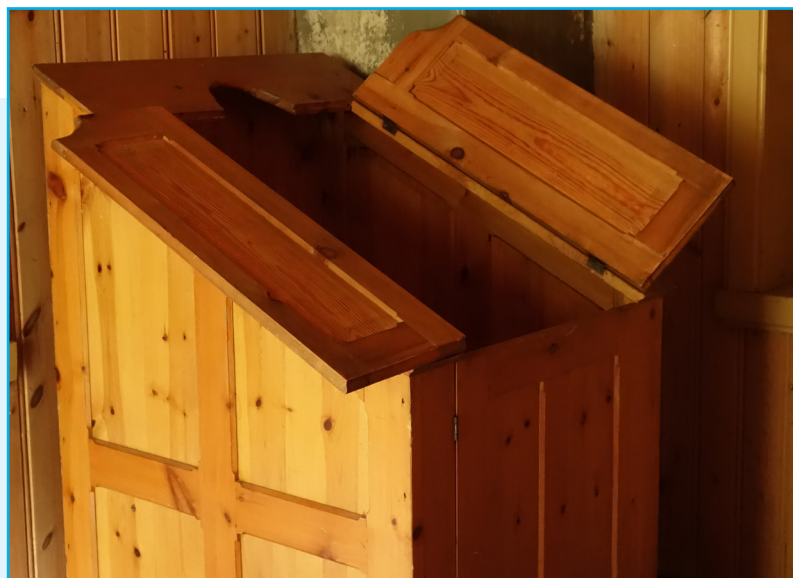
*Dampstol i nøstet. Foto: EIA*

**Nøstet ligger utenfor tunet**, i overgangen mellom parken og svaberget nede i Tingviken. Et rom i nøstet mot nordvest har etter alt å dømme fungert som badehus. En badestol som står i rommet er bygget i samme stil og materialer som ellers er å finne i interiørene i Tingviken. Dampstolen har høy antikvarisk verdi.

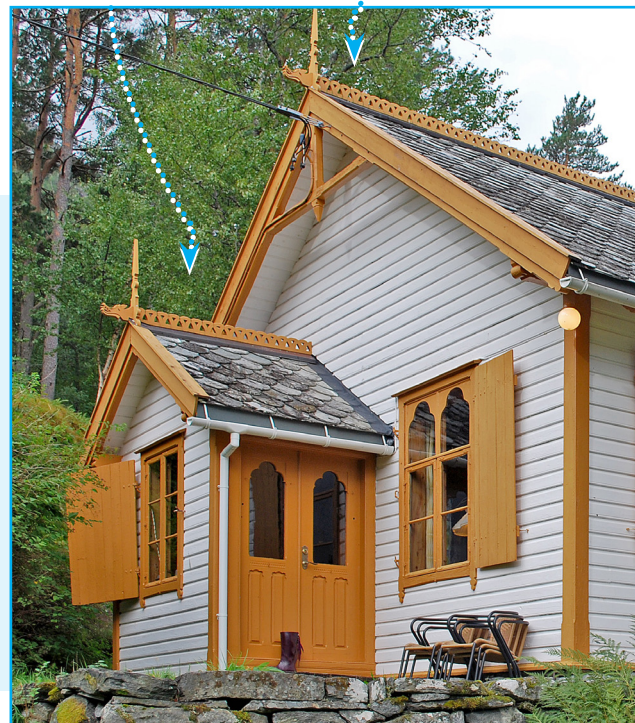
Fasade mot øst. Foto: EIA

**ØST:** Huset har to utsmykkede gavlvegger mot øst. Hovedgavlen som er dekorert med kryss og spir, og en tilsvarende dekorert mindre gavl på det lavere tilbygget som utgjør husets opprinnelige hovedinngang med vindfang. Hovedgavlen har et tofags stuevindu med spesiell profil. I vindfanget er det et enklere vindu.

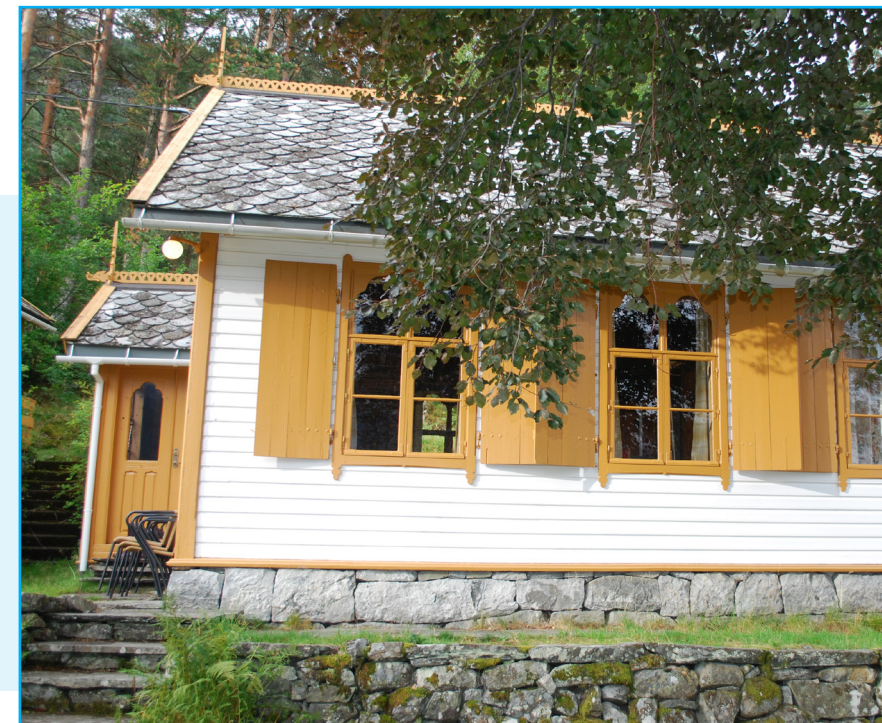
Fasade mot nord. Foto: EIA

**NORD:** Dette er husets hovedfasade mot fjorden. Den er dominert av tre vindu med spesiell profil og fastmonterte skodder. Profilerte taksperr stikker fram under utstikket. Vindfanget lengst øst har dobbel fyllingsdør med glass som har den spesielle profilen øverst. Fasaden preges også av sokkelen i stein og av skifertaket.

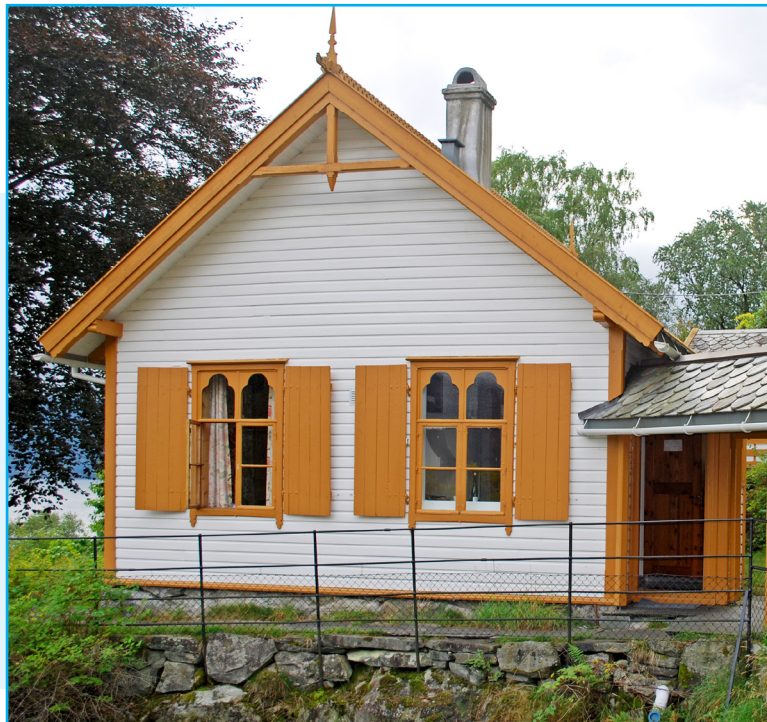
*Fasade mot vest. Foto: EIA*

**VEST:** Vestfasaden er pyntet med gavlkryss og spir, her er to vinduer med fastmonterte skodder. Dagens hovedinngang vender mot vest. Den tette fyllingsdøren fører inn til et vindfang ved kjøkkenet. Høyden på denne døren er tilpasset det skifertekkede overbygget som går mellom våningshuset og annekset.

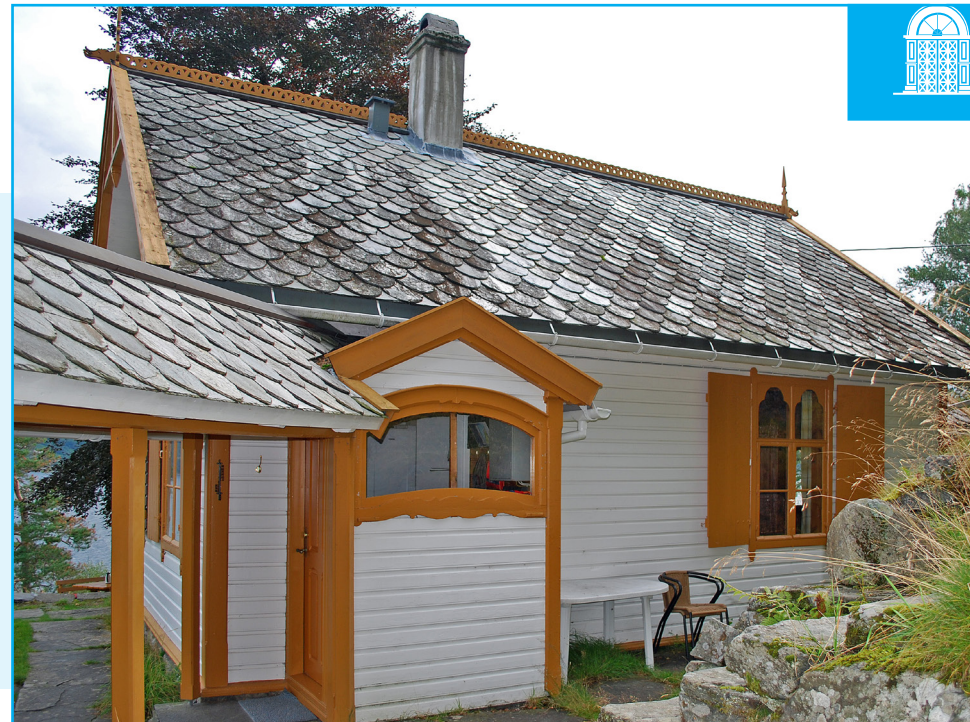
*Fasade mot sør. Foto: EIA*

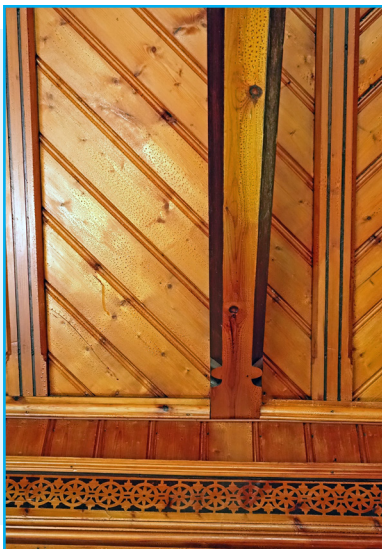
**Dekor på profilerte bjelker og dekorlist på vegg.** Finnes i våningshusets stue og kjøkken. Originale vinduer. Foto: EIA

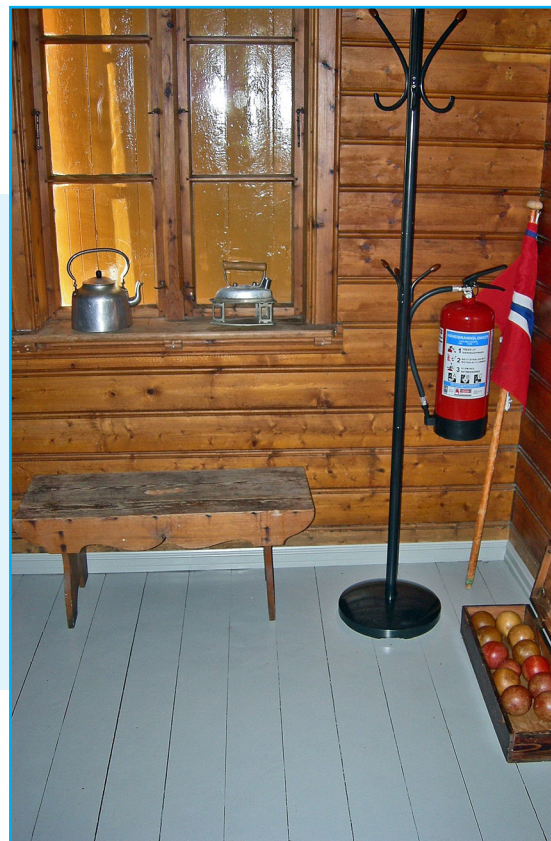
*Vindfanget har originale veggflater intakt. Foto: EIA*

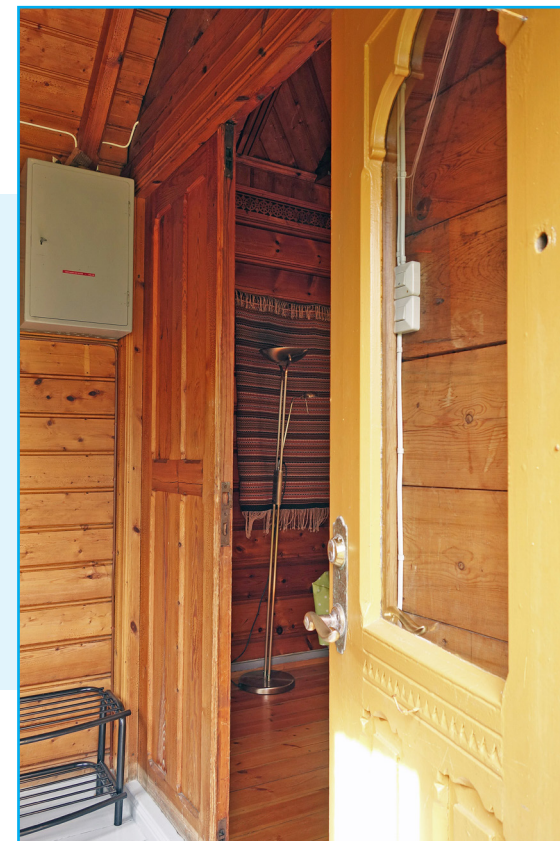
*Rommet har dobbelt fyllingsdør mot stuen. Foto: EIA*

**Rommet har originale overflater** behandlet med kokt linolje likt blandet med terpentin.

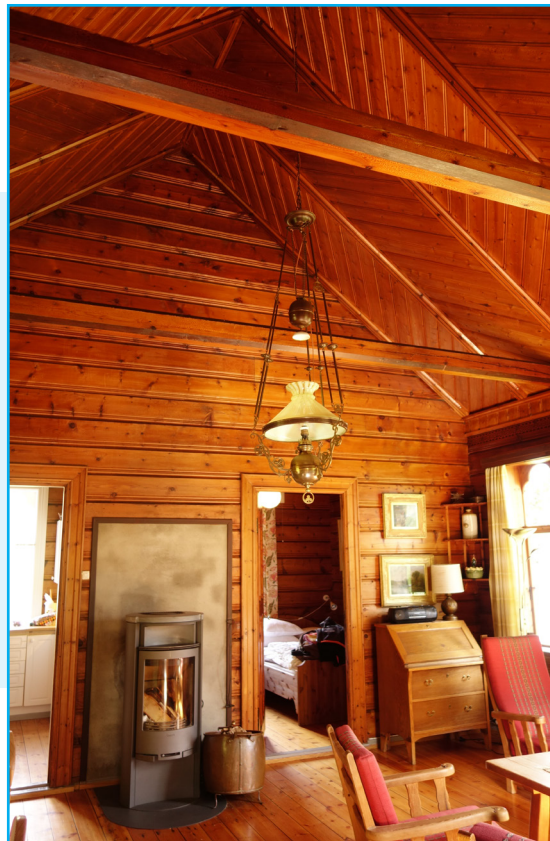
*Stuen i Tingviken har storslagen takhøyde. Alle foto: EIA*

**Overflater på vegger og tak** er originale og behandlet med kokt linolje blandet likt med terpentin. Originalt gulv er slipt og lakket. Alle dører og listverk er originale med samme overflatebehandling som vegger og tak.

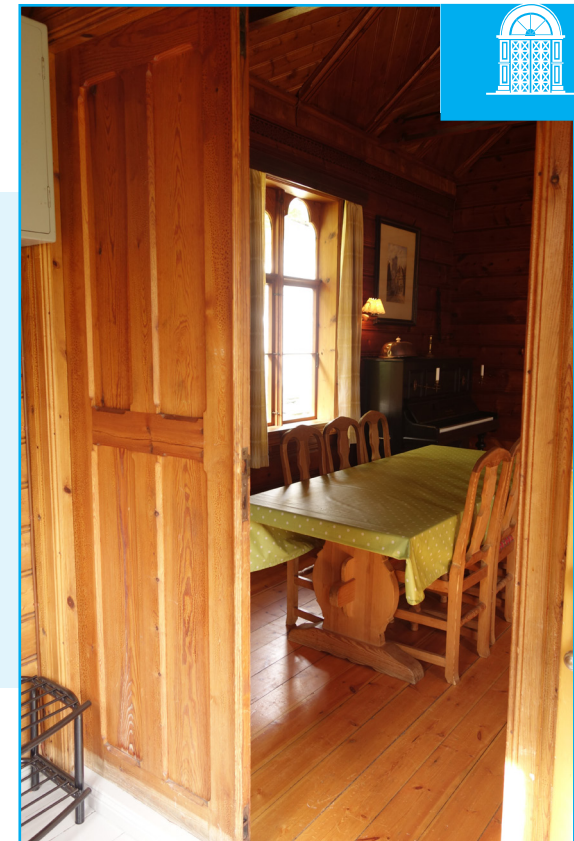
*Alle dører, vindu og listverk er som opprinnelig.*

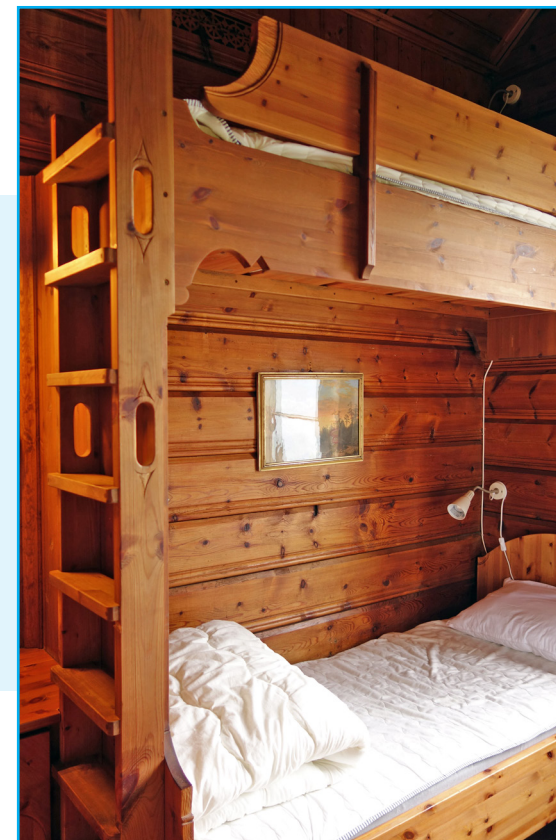
Rommet har ny møblert inspirert av husets stil. Foto: EIA

**Soverommet har delvis originale overflater** på vegger og tak intakt. Ved renovering fikk rommet ny møblert av Arne Bakke Mælen inspirert av husets arkitektur. Tak, vegger, listverk og dør er behandlet med kokt linolje likt blandet med terpentin. Nye møbler er behandlet med mørk beis.

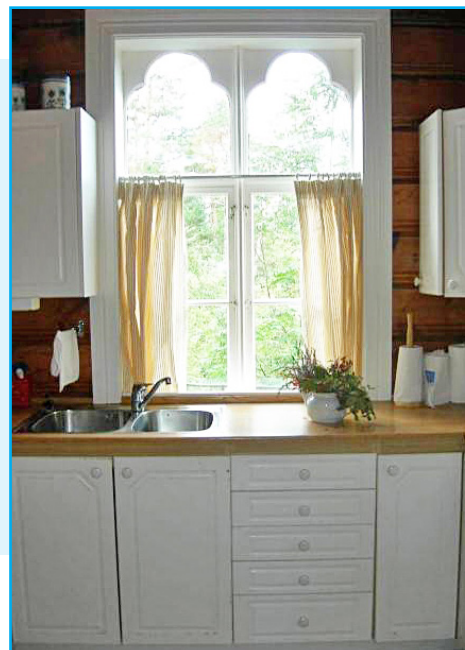
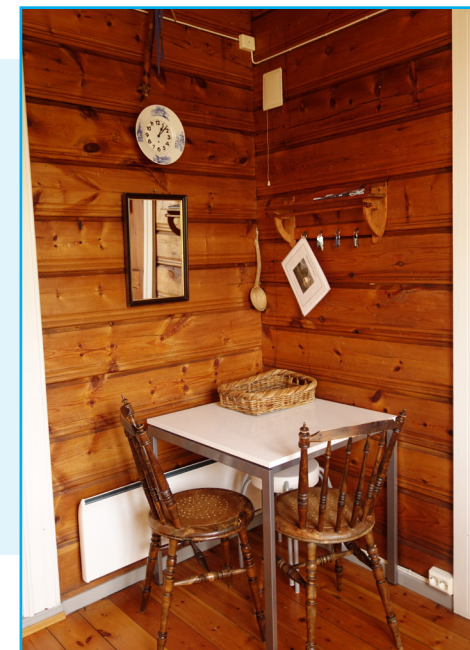
Kjøkkenet i våningshuset. Foto: EIA

Da UiB overtok huset, ble kjøkkentaket senket. Veggene ble platet og malt. De originale overflatene i rommet er tilbakeført ved en senere renovering. Tak, vegger og dører ble da behandlet som opprinnelig, med kokt linolje likt blandet med terpentin. Originalt furugulv er hentet fram under vinylbelegg. Gulvet er slipt og lakket.

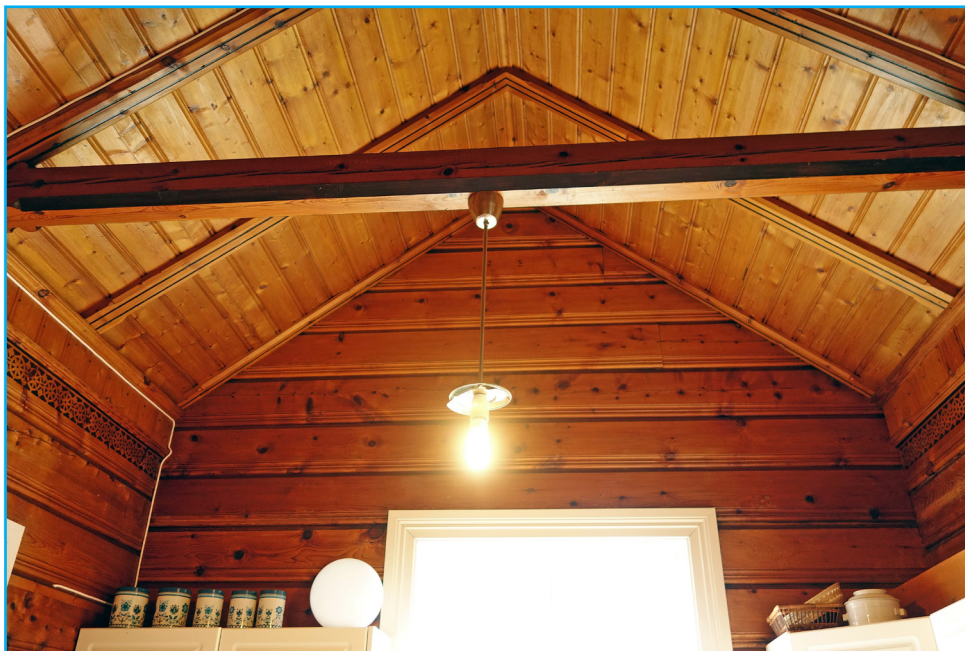
Taket i kjøkkenet er tilbakeført til originale overflater. Foto: EIA

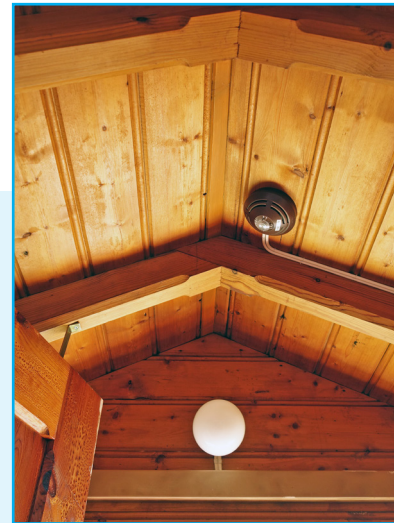
Tak i vindfang mot kjøkken. Foto: EIA

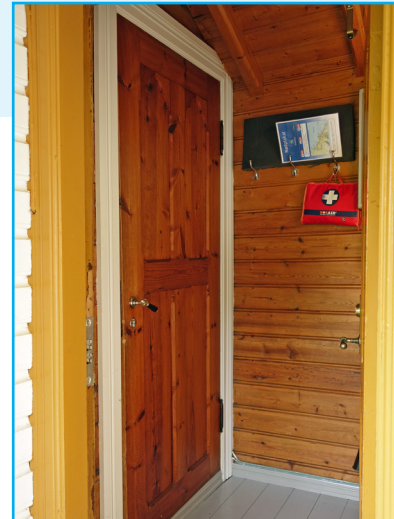
Original fyllingsdør inn til kjøkken.

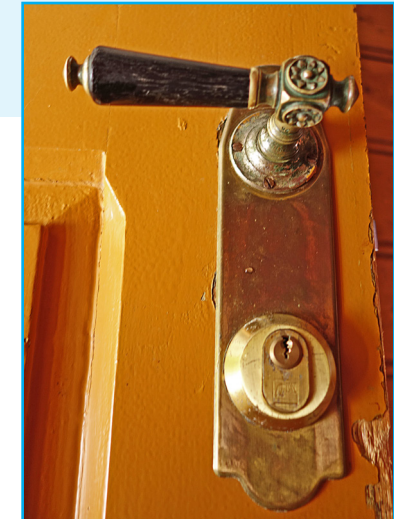
Original dørklinke med dekor, men nylås.

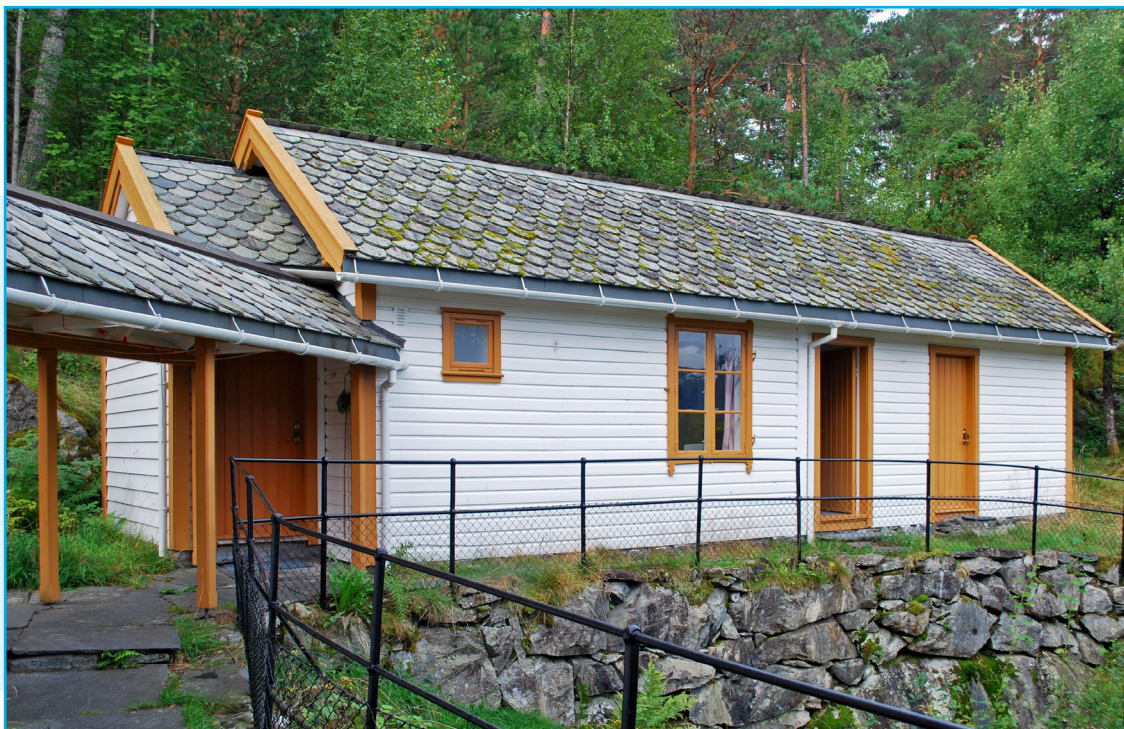
*Anneks fasade mot nord. Foto: EIA*

**Annekset er en enetasjes langstrakt trebygning i sveitserstil** med liggende panel og saltak tekket med dråpeskifer. Endeveggene er utsmykket med profilerte gavlkryss. To vinduer har skodde, på et tredje er denne demontert.

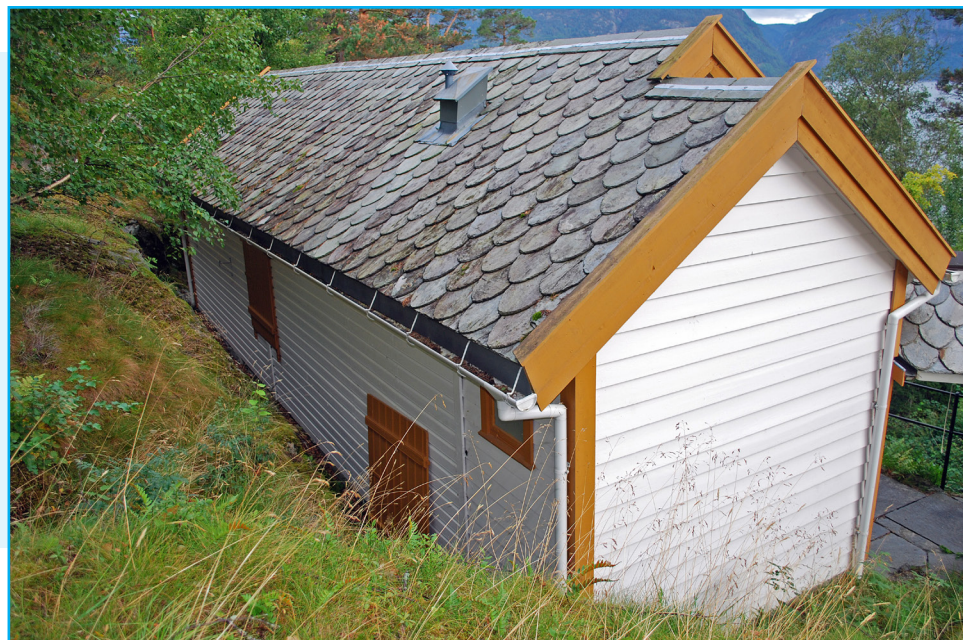
Fasade mot sør og øst. Foto: EIA

**Endevæggen på tilbygget fra 1971** har høvlet uprofilert kledning og uprofilerte vannbord i gavl. Tilsvarende vegg på den opprinnelige delen av huset har profilert, høvlet kledning og profilerte vannbord. Overbygget som knytter annekset til våningshuset ender i overgangen mellom gammel og ny endevegg.

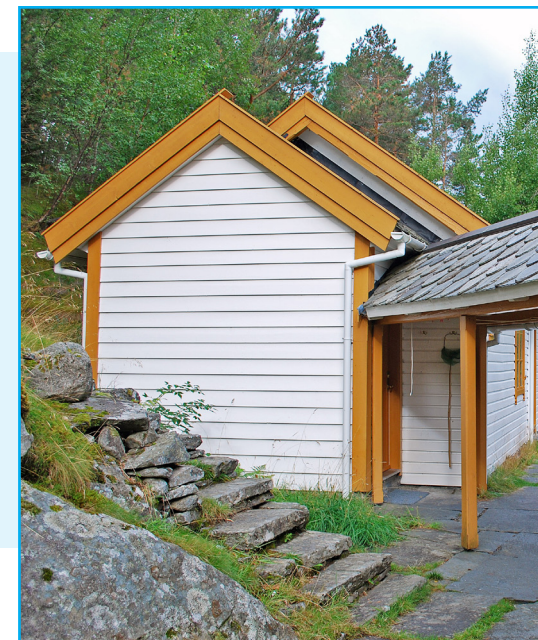
Fasade mot øst. Foto: EIA

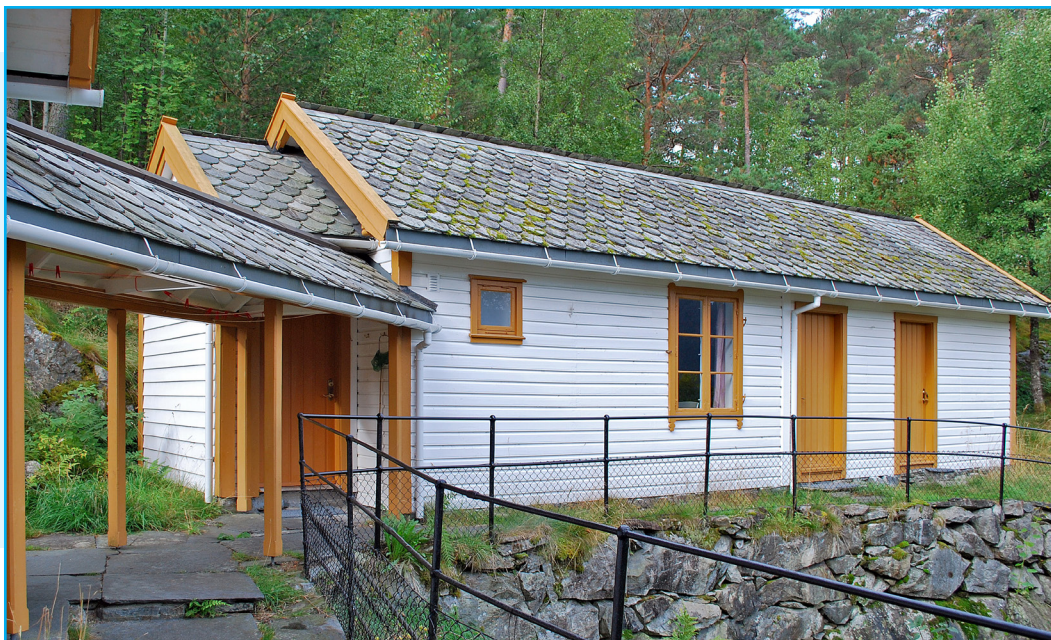
**Anneksets hovedfasade vender mot fjorden og kløften** nedenfor tunet. Husets to soverom har hver sin dør ut og en liten steintrapp med to trinn ned til hellegangen. Det største soverommet har vindu denne veien. Dusjrommet har et lite, nyere kvadratisk vindu mot nord. Inngangsdøren til sanitærommene er en nyere dør fra 1971. Taket med dråpeskifer er med på å sette sitt preg på husets nordfasade.

*Fasade mot nord. Foto: EIA*

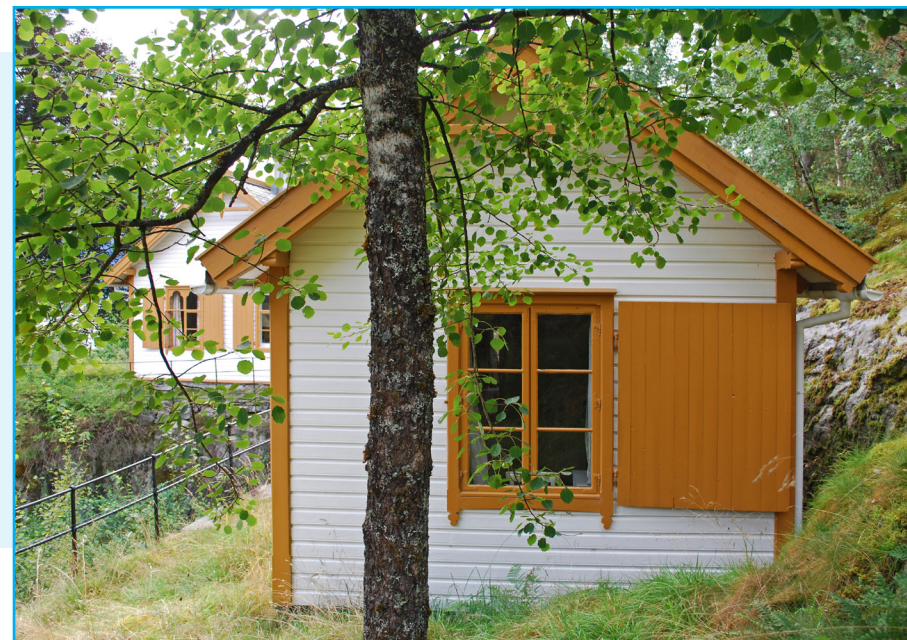
*Fasade mot vest. Foto: EIA*

**Overbygget som knytter annekset til våningshuset** møter annekset på nordveggen i overgangen mellom opprinnelig endevegg og tilbygg.

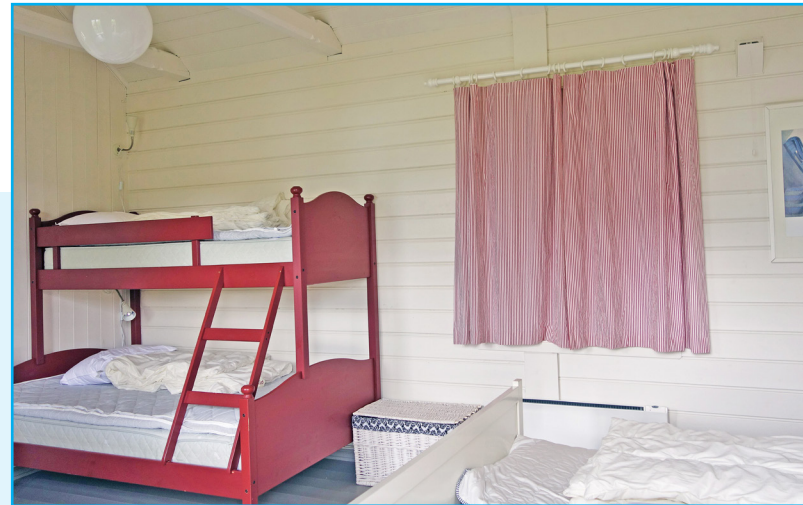
Stort soverom. Foto: EIA

**Soverommet i øst har sengeplasser til fem personer.** Nedsenket tak ble fjernet i 2006, ny perlestaffpanel på vegger og i tak ble malt hvit. Gulvet er malt grått.

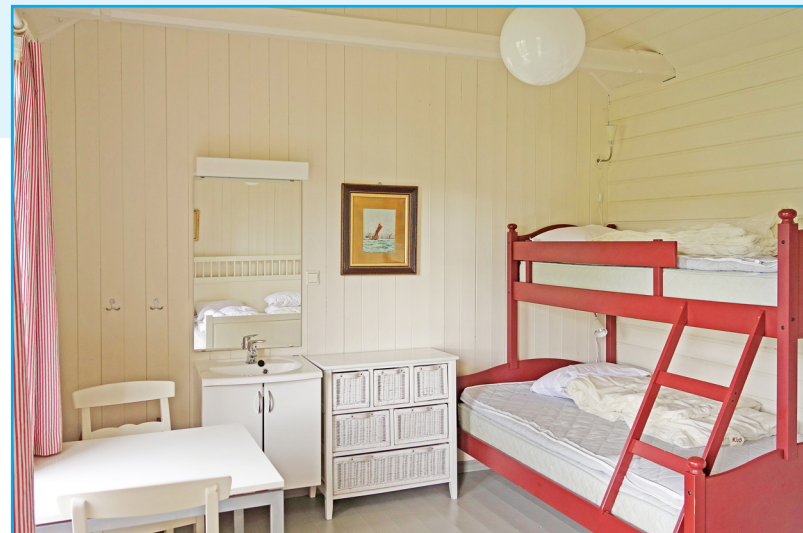
Rommet har stående panel mot våtrom. Foto: EIA

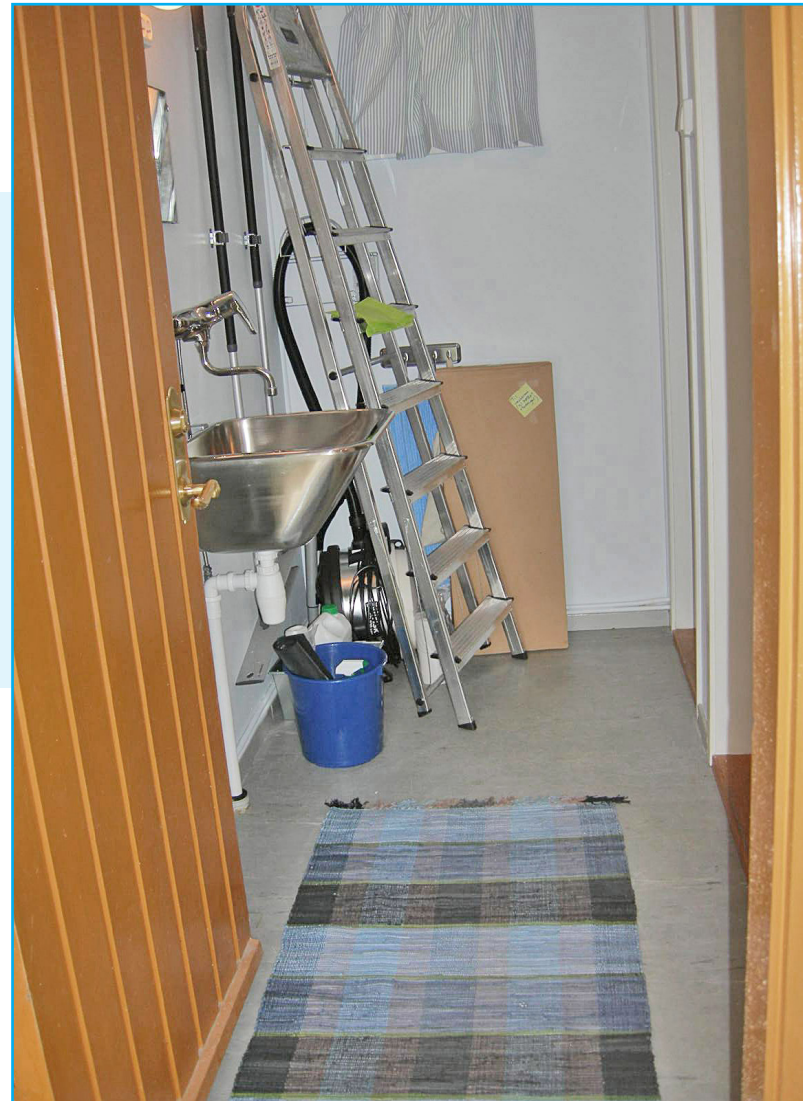
I østre enden av annekset er det inngang til våtrom med vask og dør inn til tre små rom: dusjkabinett med varmtvannsbereder og to toalett.

Våtrom med ytterdør. Foto: EIA

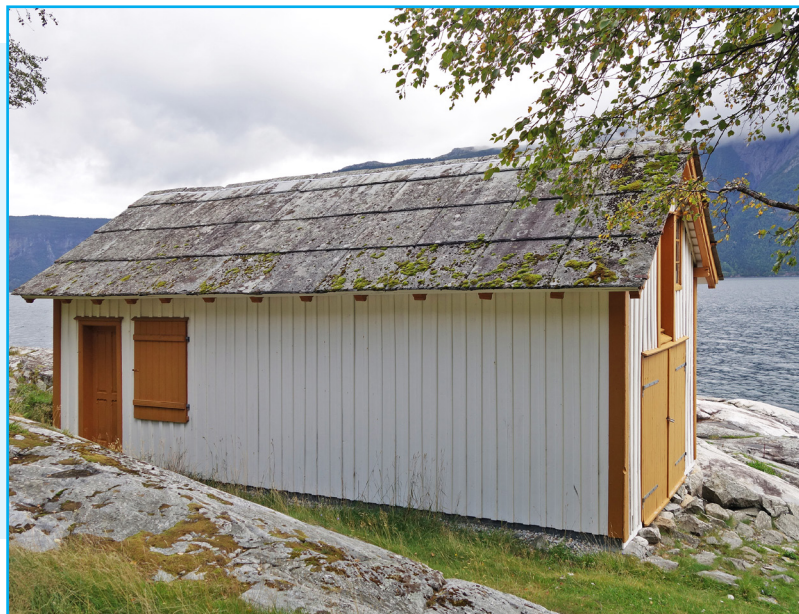
Fasade mot sør og øst. Foto: EIA

**Nederst på eiendommen**, ved sandstranden i Tingviken ligger nøstet. Husets bunnsville hviler dels på svaberget og dels på stein. Bygningen er reist med bindingsverk og kledt med stående profilert høvlet panel. Som de andre husene på eiendommen er nøstet hvitmalt med okerfargede dører, skodder og listverk. Nøstet er enkelt detaljert i sveitserstil. På taket ligger rasteheller. Nøstet har båthus i ene enden, et rom med en original dampbadestol i den andre og et loftsrom i hver ende.

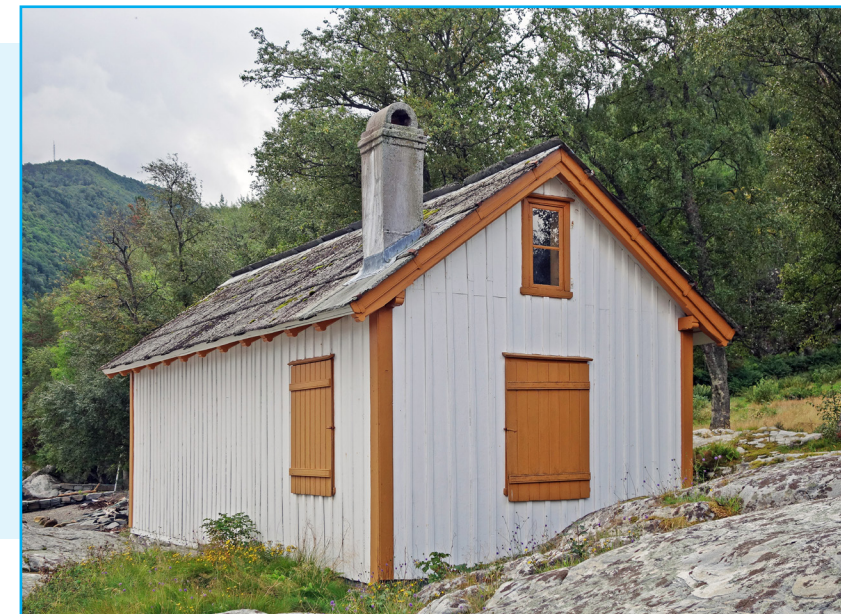
Fasade mot nord og vest. Foto: EIA

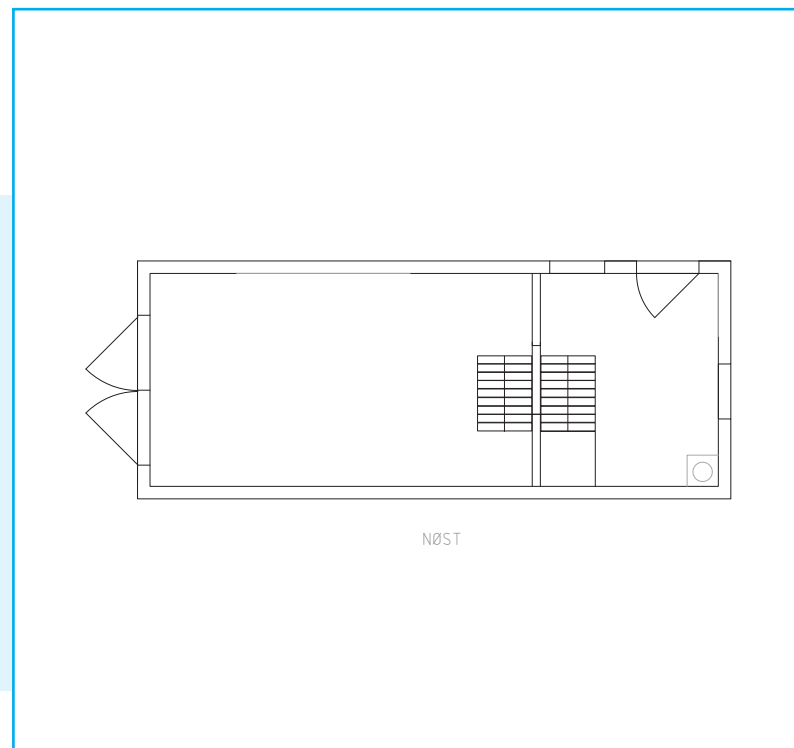
*Dagens situasjon, planskisse nøst, 2018. EIA UiB*

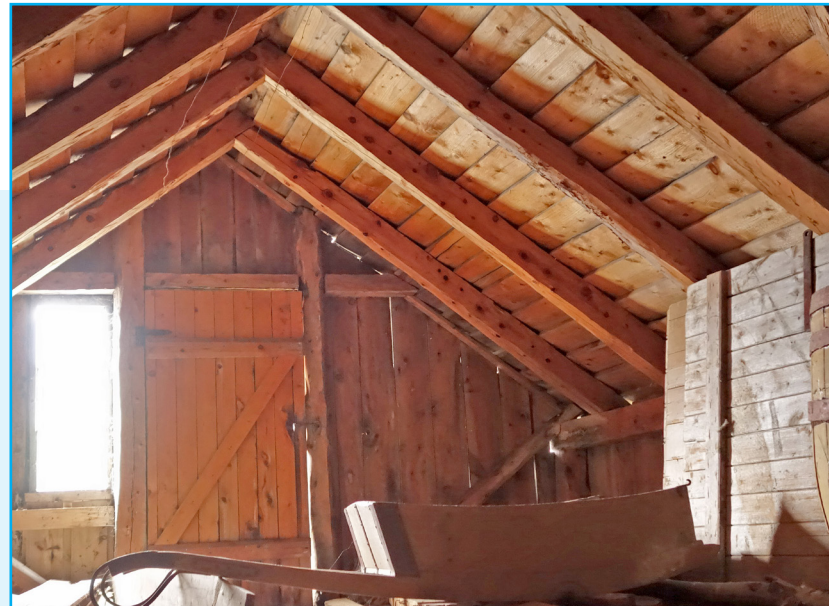
Nøstet er plassert på svaberget med grus fra stranden på gulvet.  
Båttuset har trapp opp til loftet. Loftet har ytterdør i bryst mot øst.

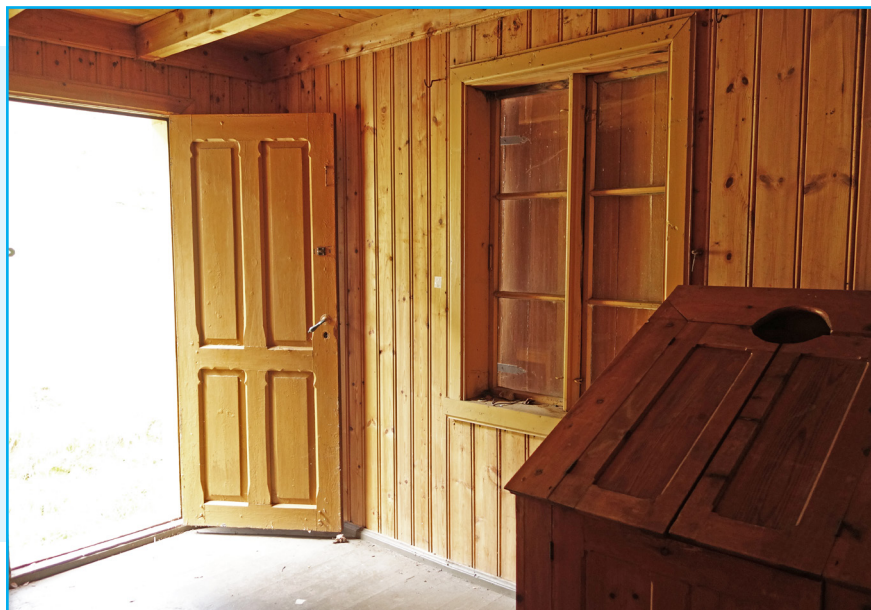
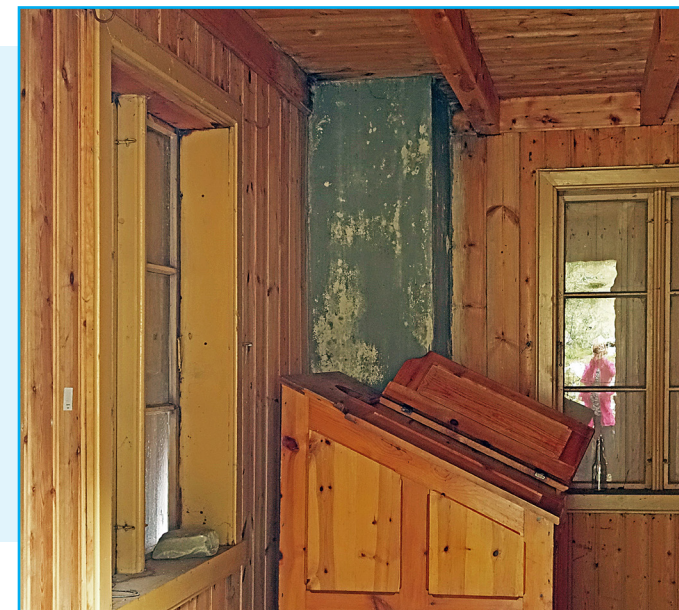
*Baderommet med den originale badestolen. Foto: EIA*

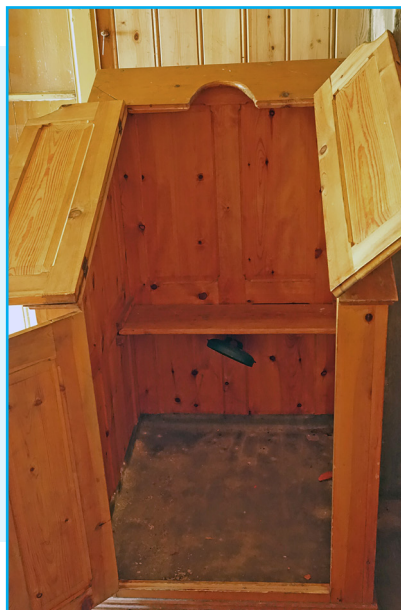
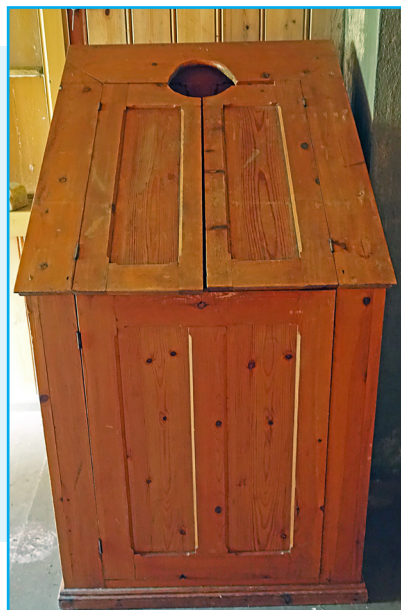
**Den originale badestolen som trolig har vært koblet til pipe for dampbad.**  
Stolen har sete for en person og dør i front. Foto: EIA

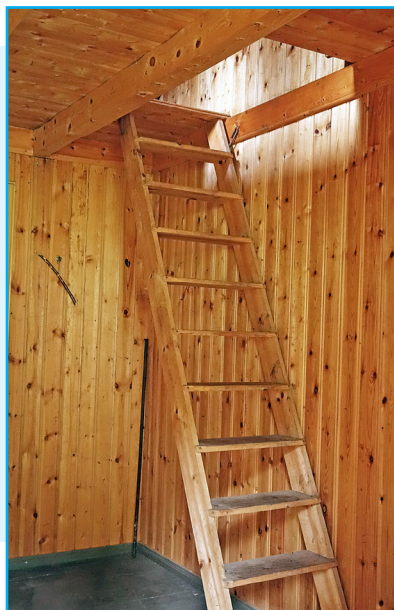
**Trapp til et lite loft.** Foto: EIA

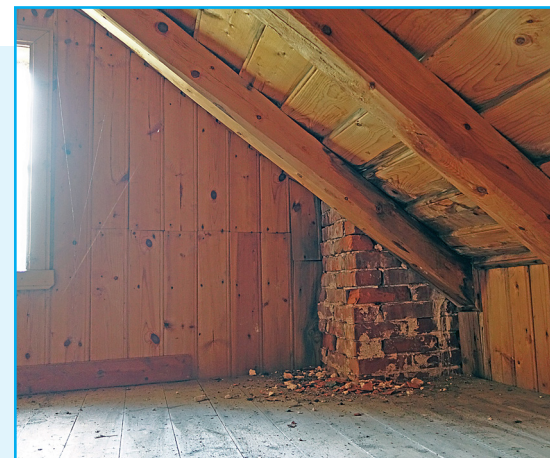
**Loft over baderom.** Foto: EIA

BYGNINGSDEL	BESKRIVELSE	VEDLIKEHOLD / TILTAK
Trapp	En bratt stige fører opp til loftet over badrom.	
Loftrom	<p>Over badrom: Brede, profilerte liggende panelbord under sutak. Synlig vannskade på tak, sperr og vegg i hjørnet ved pipe. Lekkasjen er stoppet. Rommet er kledd innvendig med stående profilert panel. Pipen er upusset.</p> <p>Over nøst: Rom med enkelt sutak over sperr. Uisolert med stående ytterkledning. Er lager for diverse tønner og materialer.</p>	<p><i>Mindre utbedringsarbeider er vedlikehold. Inngrep som berører opprinnelige materialer skal utføres etter antikvariske prinsipper (kap. 4, vernebestemmelser), og er definert som tiltak.</i></p>

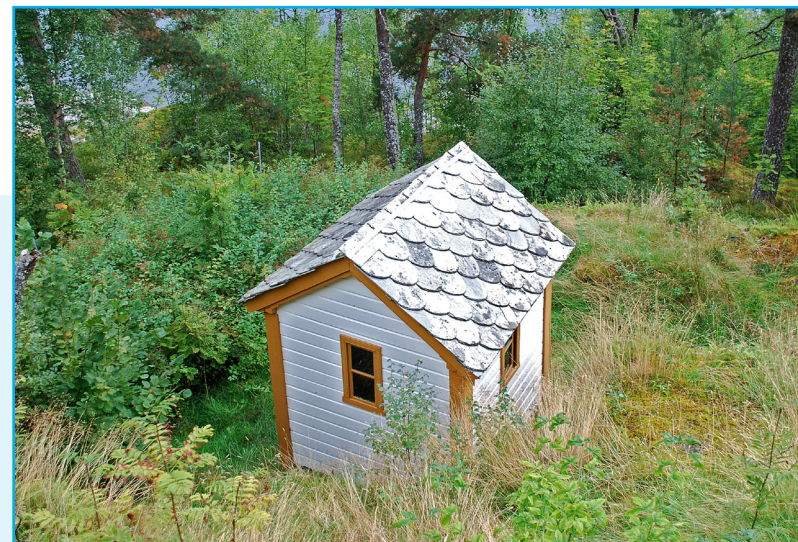
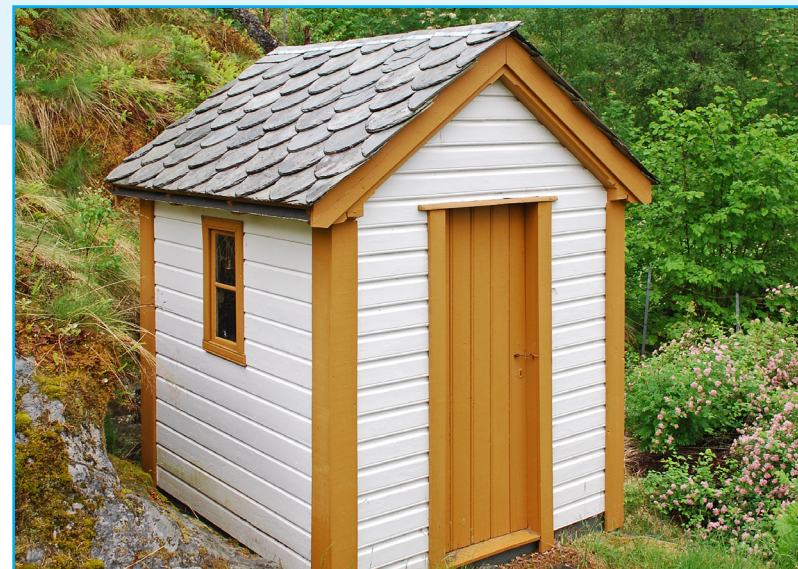
**Utedoen ligger på et platå nedenfor tunet.** Det lille huset er bygget i samme stil, med samme materialer og detaljering som våningshuset og annekset. Huset har liggende profilert, høvlet kledning, profilerte vindskeier og synlige sperrer under takutstikk. Dør, listverk og hjørnebord er malt i oker. På taket ligger dråpeskifer. Dokaggen er på plass og utedoen kan derfor brukes om nødvendig. Huset har imidlertid fått avløsning i form av to vannklosetter i østre enden av annekset.
