GEOFYSEN – ALLÉGATEN 70, JAHNEBAKKEN 3 OG 5  
BYGG 10205, 10206, 10207, 10209 / UTOMHUS 9903525 / KOMPLEKS 3360  
FORVALTNINGSPLAN UIB 2018

# 1 GEOFYSEN – ALLÉGATEN 70, JAHNEBAKKEN 3, 5

# 1 GEOFYSISK INSTITUTT – ALLÉGATEN 70

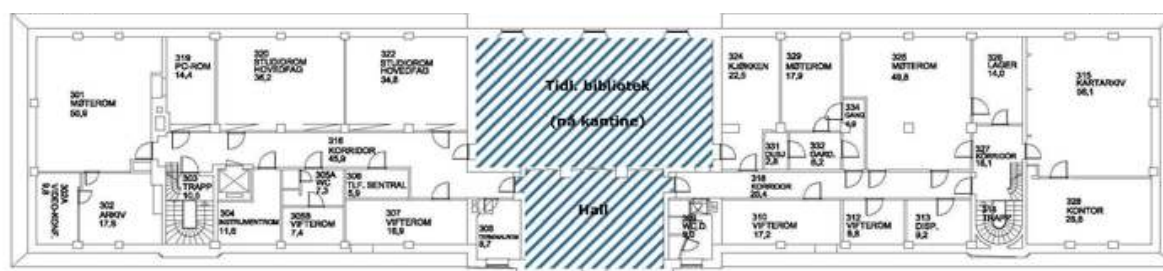
**Plantegning 3. etasje.** Omfang av interiørfredning er markert med blå skravur. Opphavsrett: Statsbygg

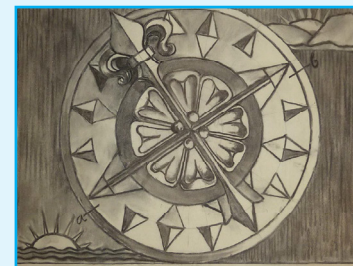
**Tegninger av ornament på omringing av inngangsdør.**  
Egill Reimers

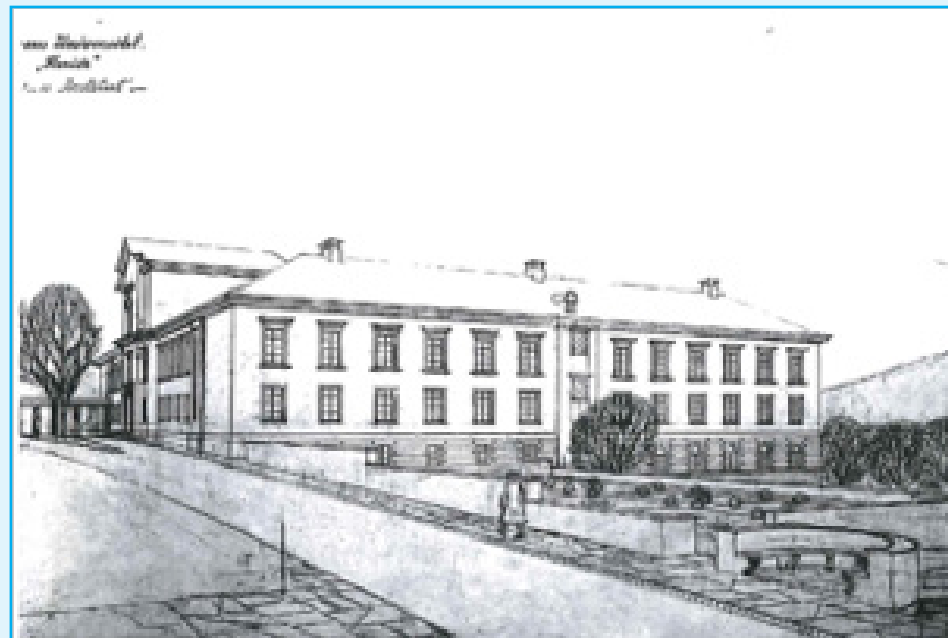
**Geofysisk institutt.** Egil Reimers tegner allerede i 1922 dette forslaget til utforming av anlegget med fløyer. Det fremskutte vertikale veggpartiet ved trapperommene som har vindu med diagonale sprosser, er allerede på plass.

**De første tegningene viser en tempelformet midtseksjon** på et lukket anlegg med rendyrkede nyklassisistiske trekk. Det ferdig utbygde anlegget har en mer åpen og forenklet kubisk form der hovedbygningen, Allégaten 70, er kronet med et sylinderformet tårn. Endringen gir bygningen et vesentlig mer moderne preg enn det som opprinnelig var skissert. De arkitektoniske verdiene ligger derfor i fortellingen om en brytningstid, der vi fremdeles ser en historisk forankring og en håndverksmessig kvalitet

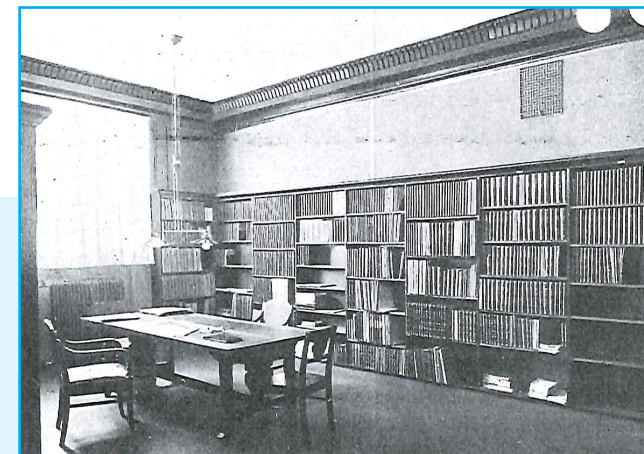
*Geofysisk institutt, biblioteket i tredje etasje med løse bokhyller under løpende fast vegglist. Bordet og stolene Reimers tegnet til biblioteket er i 2016 plassert i Villaveien 9, spisebordet i hovedstuen, noen stoler i røkestuen og noen på loftet.\**

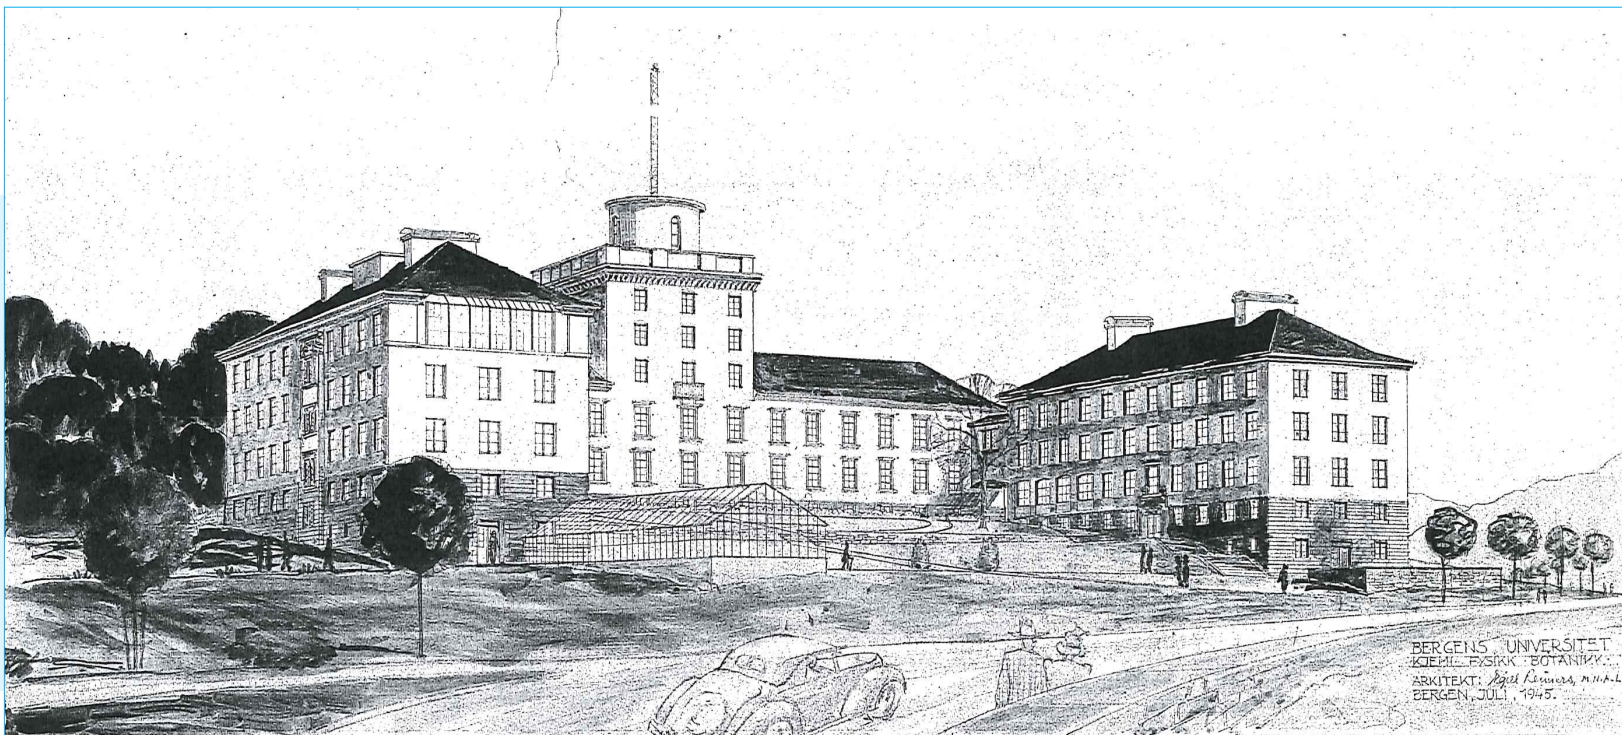
**Geofysisk institutt med sine to fløyer** er et eksempel fra en stilhistorisk brytningstid, der den nye tids påvirkning har satt sitt preg på et opprinnelig rendyrket nyklassisistisk bygningskompleks. Særlig kommer dette til uttrykk i hovedbygningens tårnmotiv. Tegning: Egill Reimers 1945

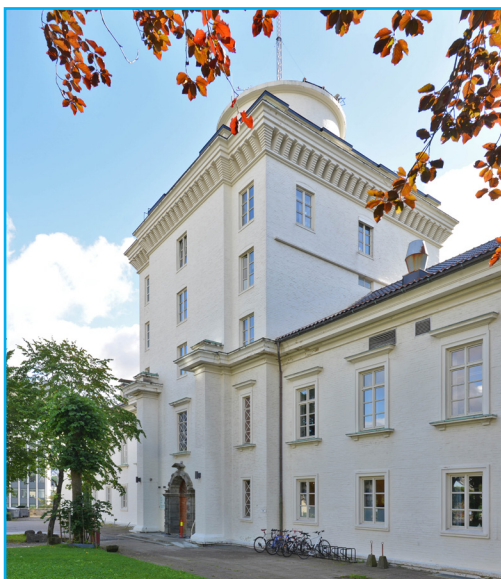
*Fasaden mot nord. Foto: EIA*

**Fasade nord.** Plassert på tvers, lengst sør i Allégaten danner Geofysisk institutt en markant avslutning på universitetsområdet langs Nygårds-høyden. Rester av den gamle lindealléen stanser ved hoveddøren som med sine utsmykninger i hugget granitt forteller at her står vi ved et vitenskapens hus. I streng symmetri strekker tårnet seg opp over hovedinngangen mellom to lavere fløyer. Det runde tårnet øverst er uten ornamenter. Det fremstår som et stilmessig avvik fra det nyklassisistiske

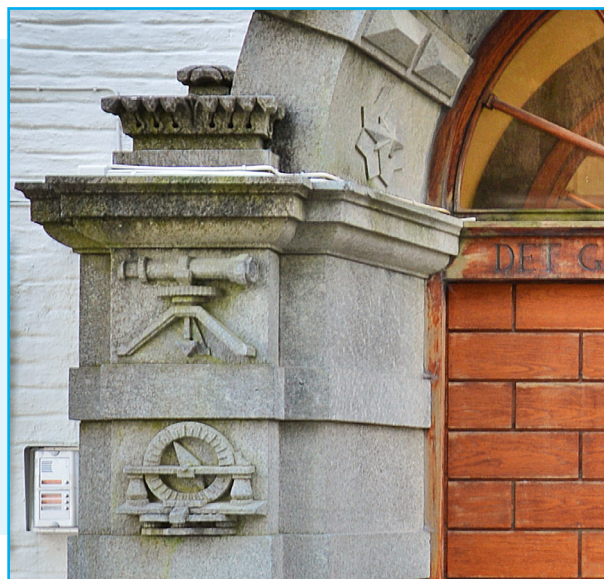
*Arkitekt Egill Reimers dekor ved hovedinngangen har motiver hentet fra husets virksomhet. Foto: EIA*

Allégaten 70 er en enkelt dekorert bygning med en iøynefallende forseggjort hovedinngang som er omrammet av naturfaglige motiver hugget i granitt. At motivene rundt hovedinngangsdøren hentes fra virksomheten i huset, gir dem i tillegg identitetsskapende verdi. Dekoren, som i seg selv

er klassisk forankret, har et moderne preg med inspirasjon fra vitenskapen. Dette gir hovedinngangsdøren særlig kulturhistorisk verdi fordi den er både typisk og unik for denne bygningen. Allegaten 70 fremstår i dag som lite endret. Bygningens ytre er i hovedsak bevart som opprinnelig bygget i 1928 og har høy autentisk verdi. Også interiørene er godt bevart. Grunnstrukturen og viktige rom som vestibylen, trapperommet over tre etasjer og foredragssalen er intakt.

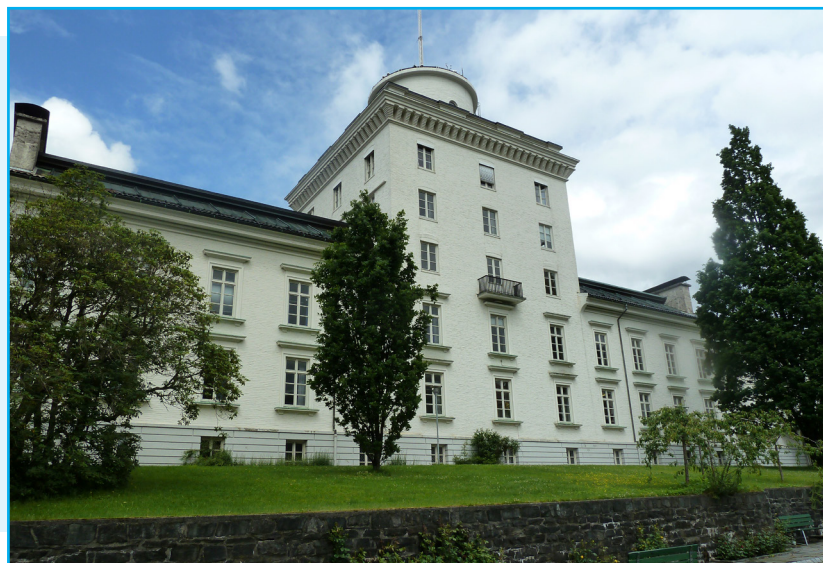
*Fasade mot sør. Foto: EIA*

**Allégaten 70, Geofysisk institutt**, er hovedbygningen på «Geofysen», den mest påkostede delen av anlegget som fikk sin hesteskoform ved hjelp av to påkoblede, enklere fløyer. Bygningen fremstår i sin hovedform som en klassisk, monumental murbygning, med en tydelig artikulert sokkel, et sluttet rektangulært hovedvolum, og et valmet tak. Vinduene vertikale hovedform og sprosseinndeling er typisk for nyklassisismen. Dekoren omkring vinduene har en relativt behersket og forenklet form. Den dekorerte hovedinngangen mot Allégaten er unik med særlig stor kulturminneverdi.

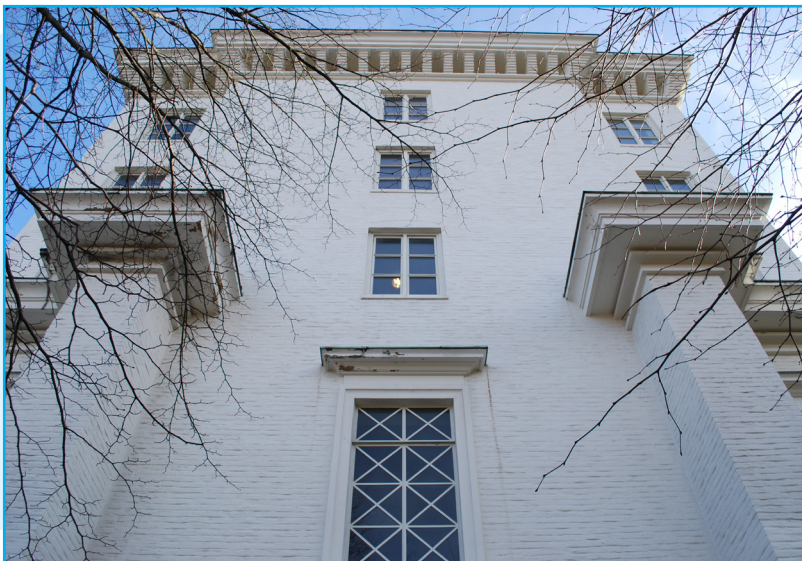
*Tårnet har de originale jernvindue. Foto: EIA*

to-lags glass og glasslister i tre, noe som gjør at de nye vinduene har noe kraftigere proporsjoner i karmen, rammer og sprosset enn de originale smale jernvinduene. De originale jernvinduene som er bevart, har høy kulturhistorisk verdi som kilde til byggets originale utseende og de er med på å understreke Reimers signatur på «Geofysen».

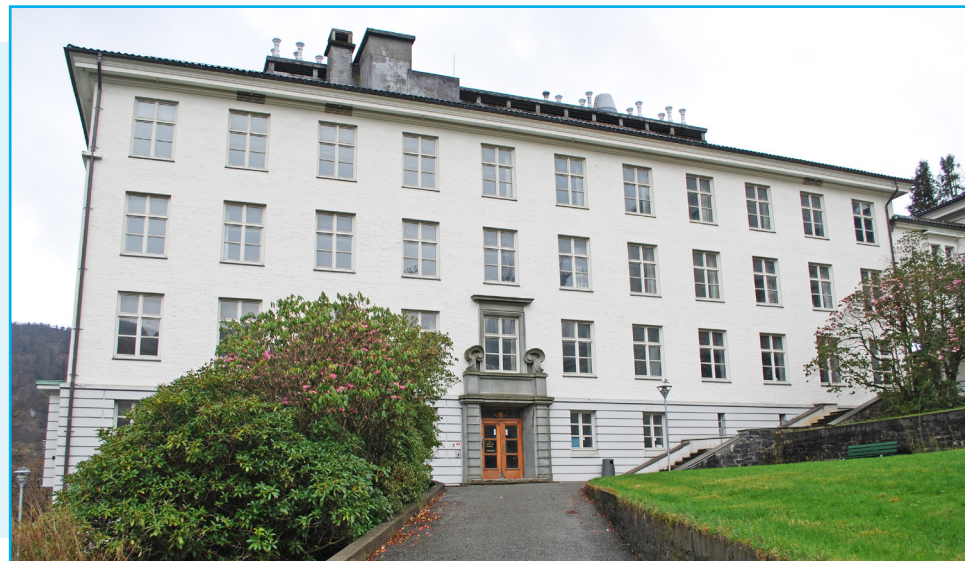
*Jahnebakken 5. Foto: EIA*

**Jahnebakken 3 og 5** er nesten identiske tvillingbygg som fullfører arkitekt Reimers plan om et hesteskoformet anlegg. De to bygningene har make motstående inngangspartier på hver sin side av hageanlegget som med sin stramme form er med på å skape en arkitektonisk helhet på «Geofysen». De to fløyene til «Geofysen» er gode eksempel på bygninger i forenklet nyklassisistisk stil som peker fremover mot funksjonalismen.

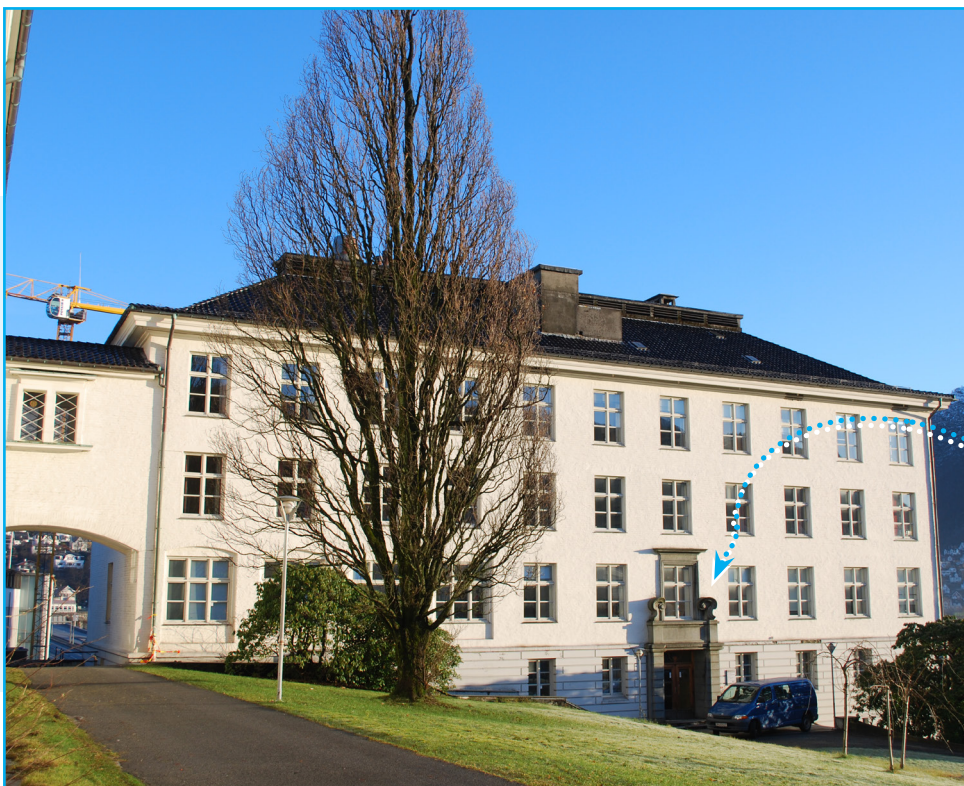
**Tvillingbyggene har samme hovedform som hovedbygningen**, men har enda enklere dekor i fasaden. Den markante omrammingen av vinduene vi ser i hovedbygningen, er fjernet på de to fløyene. Et unntak er den dekorerte hovedinngangsdøren og fremskutte vertikale felt i fasadene ved trappeløpene mot øst og vest. Nordveggen til Jahnebakken 3 har et dekorelement i form av en liten balkong med smijernsrekkverk.

*Jahnebakken 3. Foto: EIA*

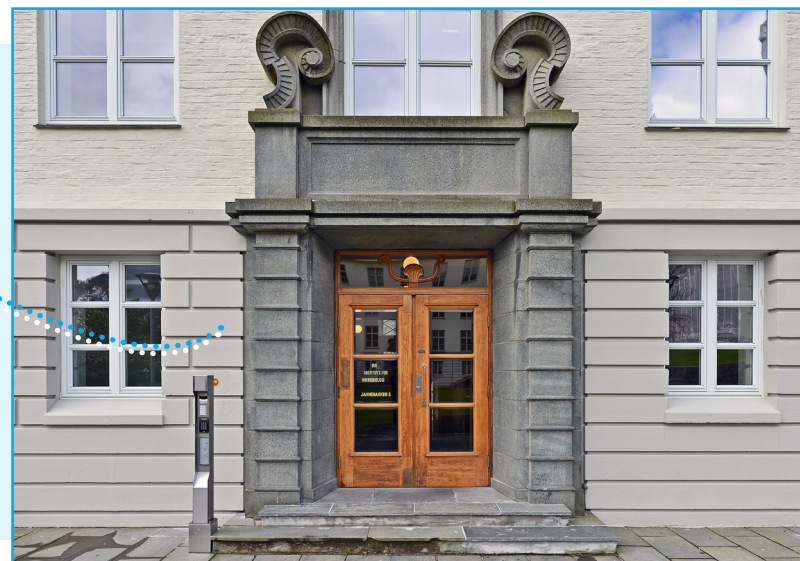
*Detalj av dør, Jahnebakken 3. Foto: EIA*

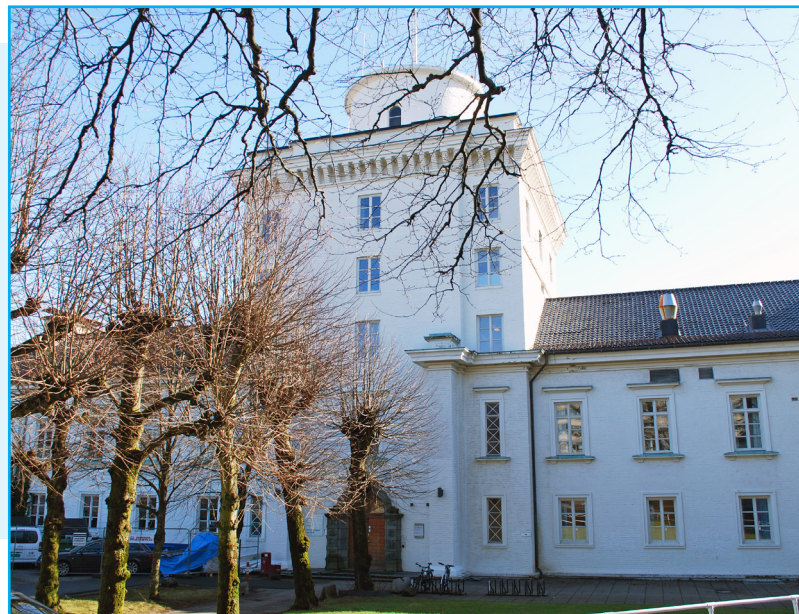
**Fasade mot nord.** Foto: EIA

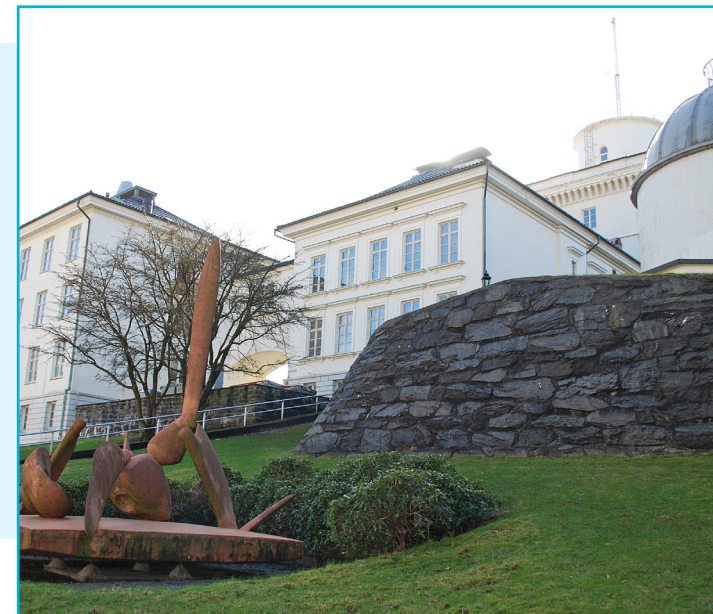
**Fasade mot øst.** Foto: EIA

**Fasadene øst og vest.** Husets kortsider har kvaderpusset sokkel under rytmiske vindusrekker. Både vindu og veggflater har behersket og dempet bruk av dekor. Kjellerdøren mot øst er original, en ramtredør med to

dørblad som hver har tre profilerte speil og et felles tredelt glassfelt over. Husets nordøstre hjørne er tilpasset terrenget rundt og knyttet sammen med utearealet rundt Kjernefysisk laboratorium. En trapp langs husveggen fører opp til hovedinngangens nivå. De to vinduene mot øst tilhørte opprinnelig instituttets snekkerverksted. Bak de to vinduene i kjelleretasjen mot vest bodde vaktmesteren.

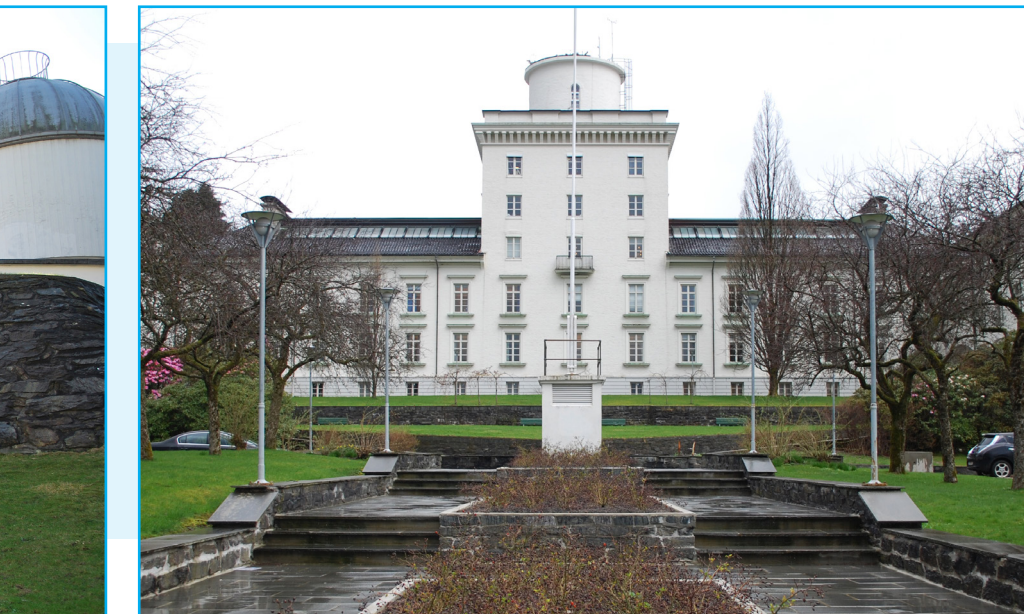
**Fasade sør.** På samme måte som Muséet er universitetets ansikt mot byen, presenterer «Geofysen» UiB mot innfartsveien fra sør. Geofysisk institutt troner under tårnet med åpen favn mot byen. Symmetrien er den samme

**Fasade mot sør.** Foto: EIA

strenger som i nordfasaden. Her er det ingen dør inn til husets midtparti på grunnplanet, men en nyere balkongdør ut fra kantinen, det opprinnelige biblioteket, i tredje etasje til en original balkong med rekkverk i støpejern.

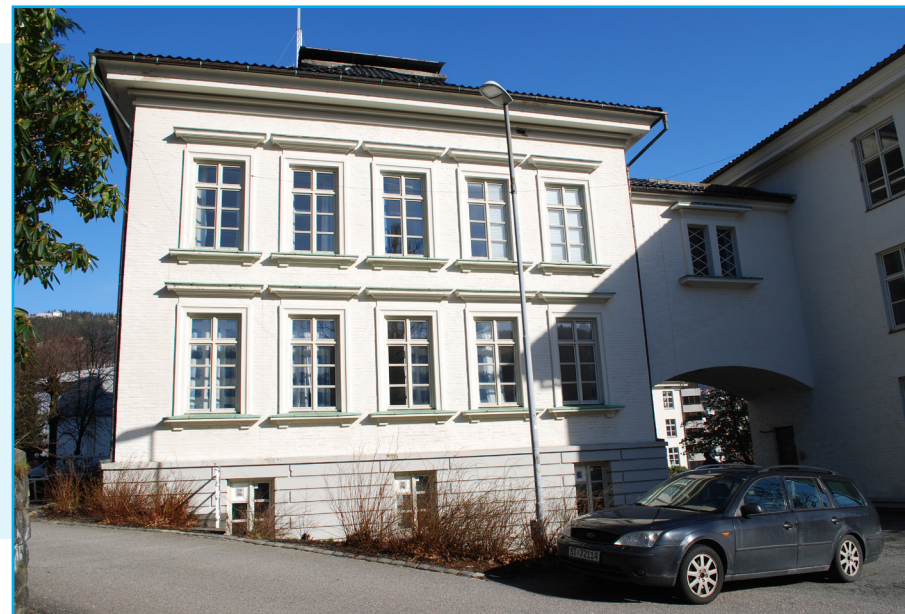
**Fasade mot vest.** Foto: EIA

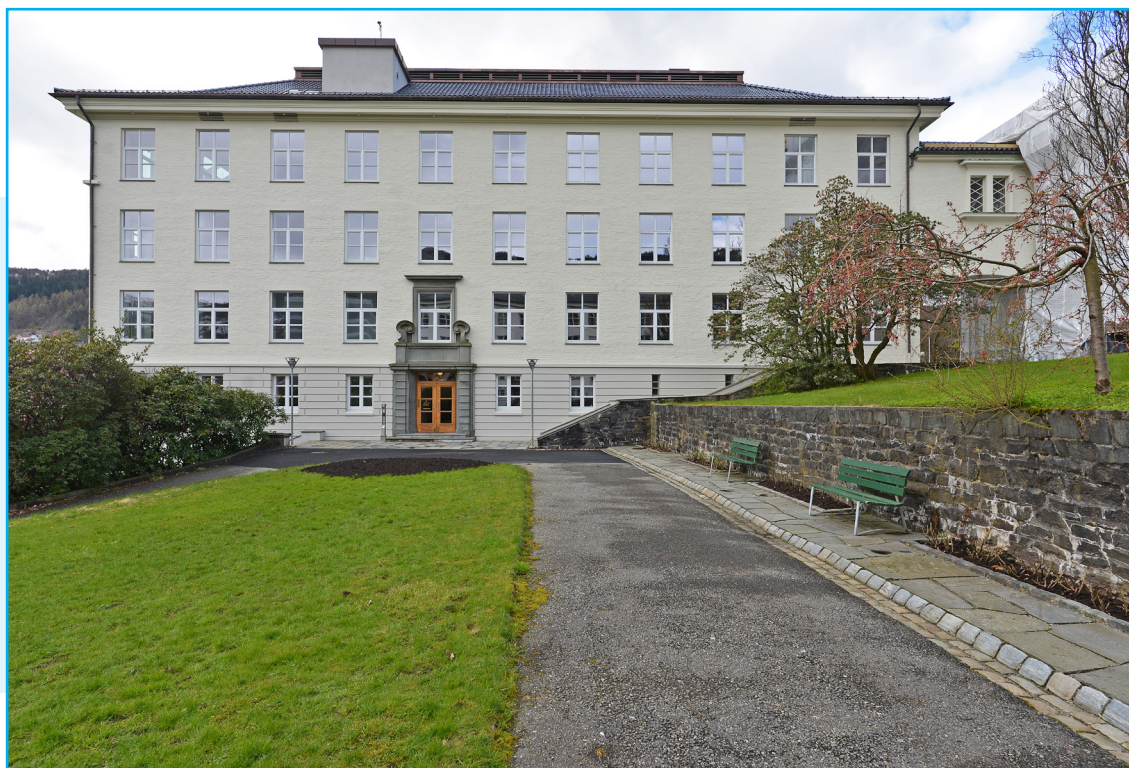
*Jahnebakken 5, fasade mot hagen. Foto: EIA*

**Fasadene har en enkel, geometrisk hovedform.** Unntak fra symmetrien er først og fremst den asymmetrisk plasserte hovedinngangen. Noen vinduer bryter også symmetrien. Atypisk for de ellers så ornamentløse fasadene er også den nesten barokke omrammingen av hovedinngangsdørene. Her står pilastre med kvadermotiv som er kronet med kvadermotiver med huggede, stiliserte voluttlignende motiver. Denne utsmykningen i hugget kleberstein kan også leses som en virvel, en assosiasjon til naturvitenskapen, og dermed som en hilsen til dekoren ved inngangen til

hovedbygningen. Hovedinngangsdøren i teak er original med fasetterte glassfelt og dekorert overlysvindu.

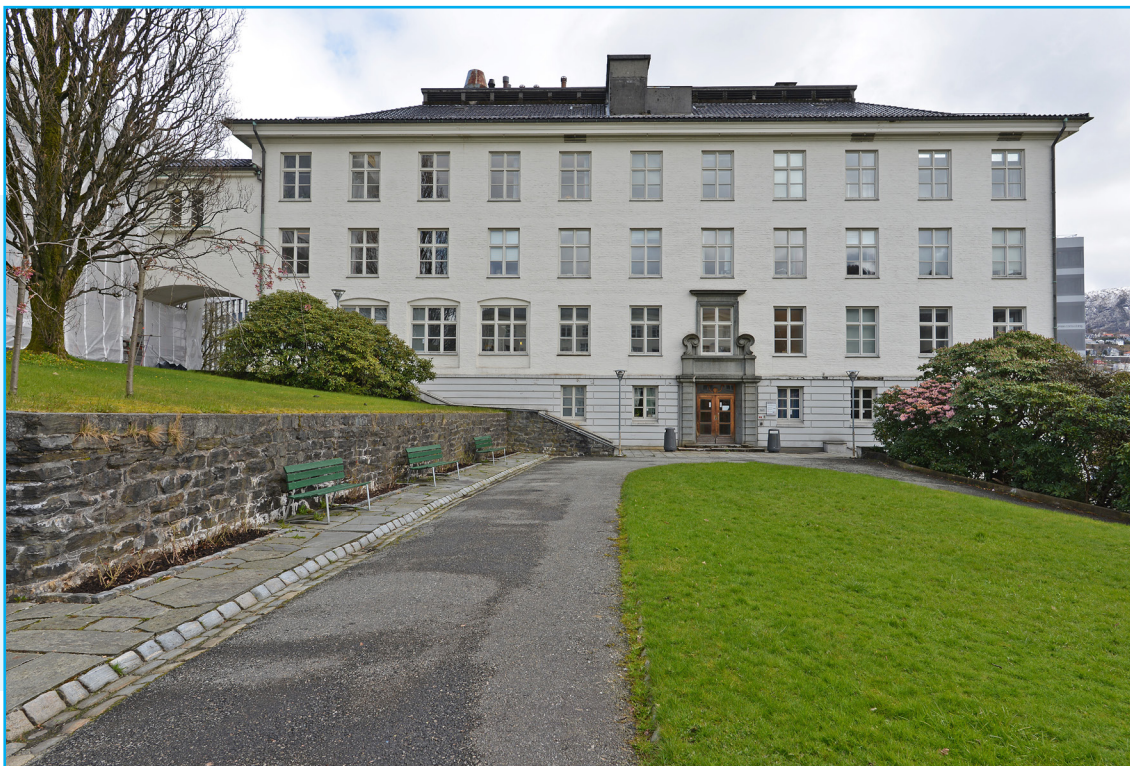
**I nummer 3 er de fleste originale jernvinduene** er erstattet av moderne vinduer med lik hovedform. Et lite, originalt jernvindu finnes i kjeller i nummer 3. I nummer 5 ble 2. generasjons trevinduer erstattet med nye trevinduer i 2026. De gamle pipene er revet, takene har fått nye luftelyrer i mønet og nye teknisk oppbygg. Disse endringene berører ikke bygnin-

**Jahnebakken 3, fasade mot hagen.** Foto: EIA

genes hovedstruktur som har de primære stilmessige trekkene i behold. Tilkomsten til bygningene skjer via et skiferbelagt trappeanlegg langs husveggene i overgangen mellom hagen og hver av bygningskroppene.

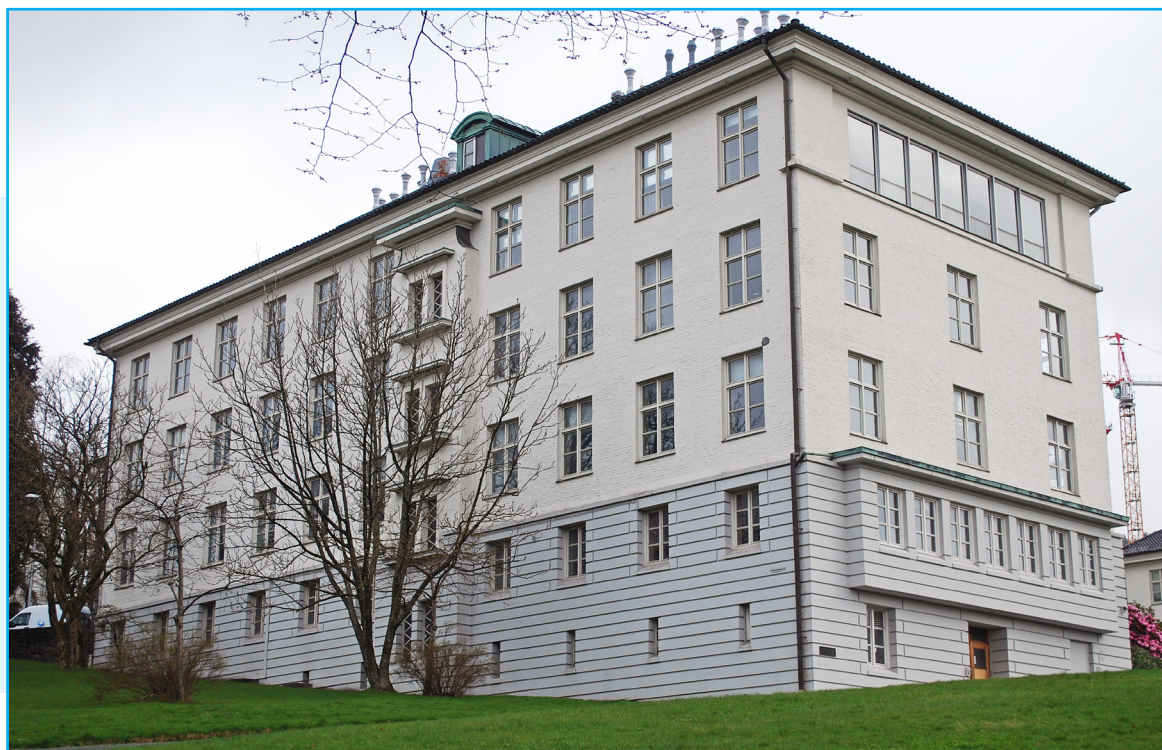
*Fasade Jahnebakken 5 mot vest, før tilbakeføring i 2016. Foto: EIA*

**Fasader mot øst og vest.** Jahnebakken 5 har vestfasaden vendt mot Nygårdsparken. Østfasaden til Jahnebakken 3 kneiser høyt over Nygårdsgaten og vender seg mot bebyggelsen lengst sør på Nygård.

**Fasadene har en enkel, geometrisk hovedform.** Unntaket er markeringen av det asymmetrisk plasserte trappeløpet. Dette fremstår, i begge fasadene, som et vertikalt fremskutt veggparti med gesims og dekor over og under de originale jernvinduene. Allerede på Reimers tegning av «Geofysen» fra 1922, er dette vertikale bruddet i fasaden på plass. Vinduene i trapperommene er de originale med diagonale sprosser. En original liten takark med vindu er intakt over trapperommene.

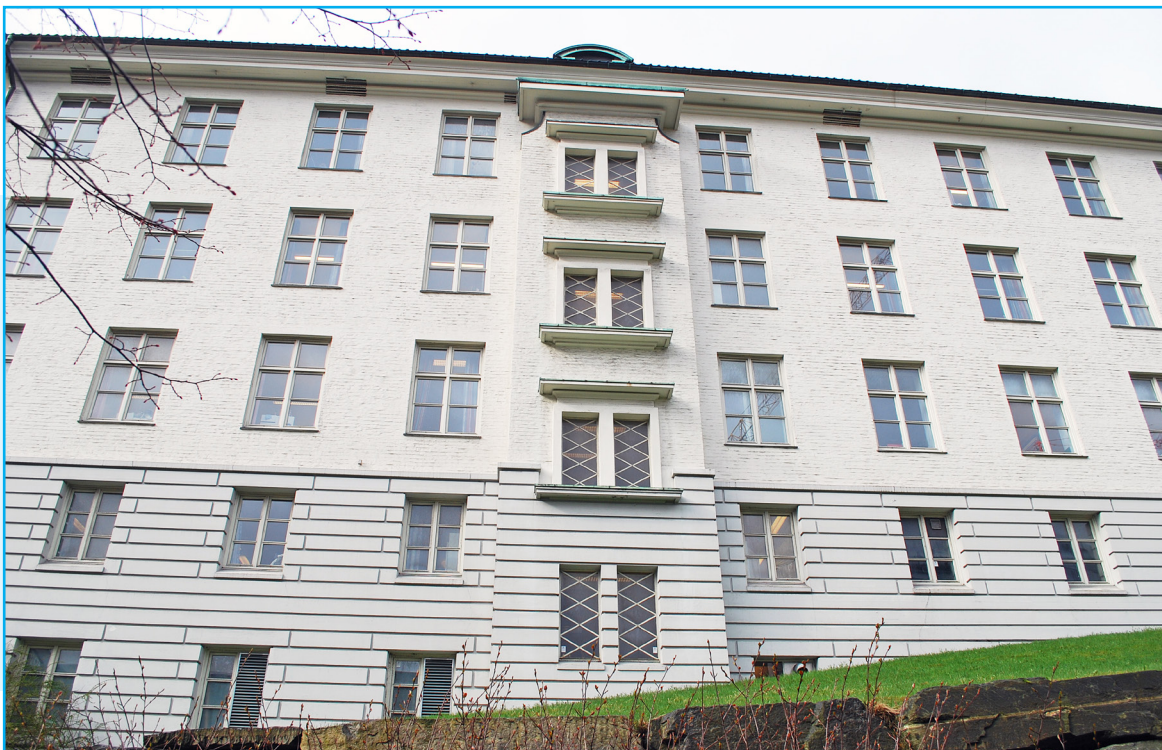
**Fasade Jahnebakken 3 mot øst.** Foto: EIA

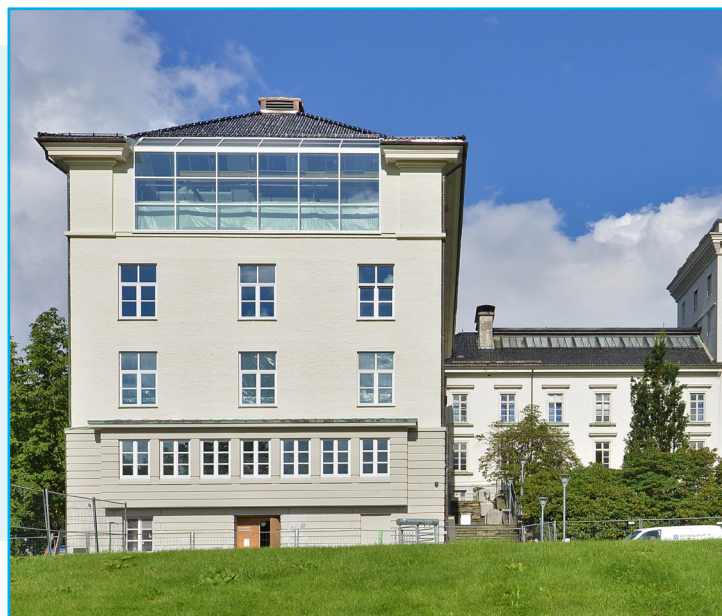
*Fasade Jahnebakken 5 mot sør. Foto: EIA*

**Fasadene mot sør** avslutter hesteskoen og fronter anlegget mot trafikken inn mot byen sørfra. De to kortveggene er ikke helt identiske. Jahnebakken 5 har et bredt vindusfelt mot sør i laboratoriet i 3. etasje, et rom som er fredet. Opprinnelig takvindu over laboratoriet er fjernet, men ble tilbakeført ved en ombygging i 2016. Begge kortveggene har et horisontalt fremskutt veggparti med sju mindre vinduer i 1. etasje. Et vindu i kjeller er blendet. Original teakdør har tre glassfelt og overlysfelt med viftedekor.

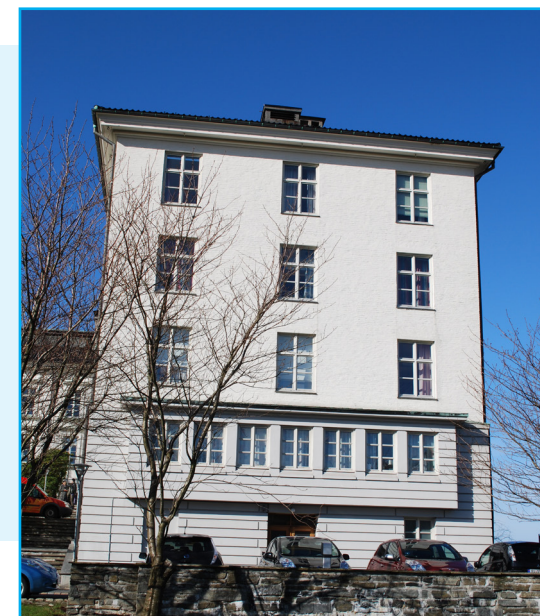
*Fasade Jahnebakken 3 mot sør. Foto: EIA*

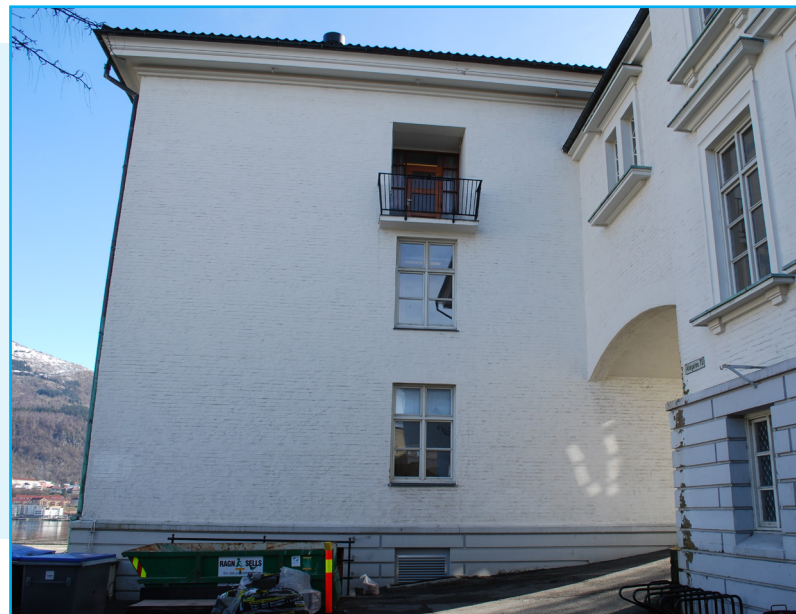
**Fasadene mot nord er de mest anonyme.** Jahnebakken 3 har en midtstilt vertikal vindusrekke bestående av to vindu nederst og døråpning til balkong øverst. Balkongdøren, som er trukket inn i vegglivet, er en original teakdør med glass i sidefelt. Den lille balkongen har originalt smijernsrekkverk. Originale jernvinduer er erstattet av moderne vinduer med samme inndeling. Nummer 3 har trapp ned til original kjellerdør, original utelampe og ditto rekkverk av jern rundt trappen. I nummer 5 ble 2. generasjons trevinduer erstattet med nye trevinduer i 2016.

*Fasade Jahnebakken 3 mot nord. Foto: EIA*

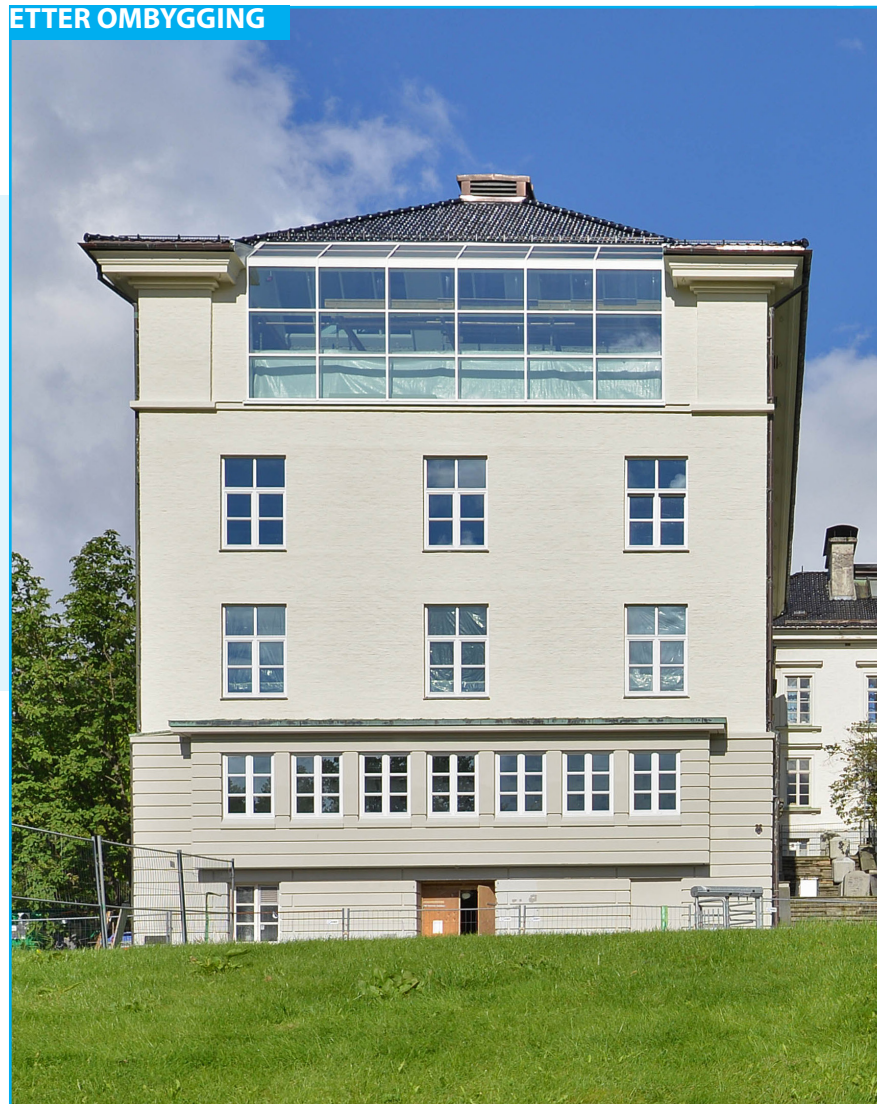
*Jahnebakken 5, fasade mot sør etter ombygging i 2016. Foto: EIA*

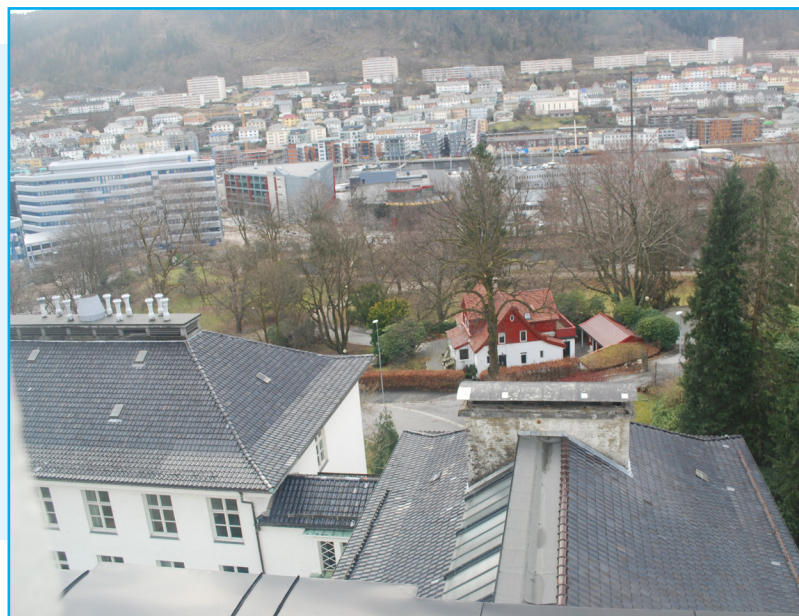
**Geofysisk institutt, Allégaten 70. Tak sett fra tårnet mot vest.** Foto: EIA

Det originale takkonstruksjonen og takets hovedform er bevart. Det samme er taktekkingen som er utført som sortglaserte teglpanner. Til tross for at enkelte ødelagte panner er erstattet av nye panner i årenes løp, fremstår taket som nær original stand. De to store pipeløpene er dessuten bevart, inkl. originale buede pipehatter.

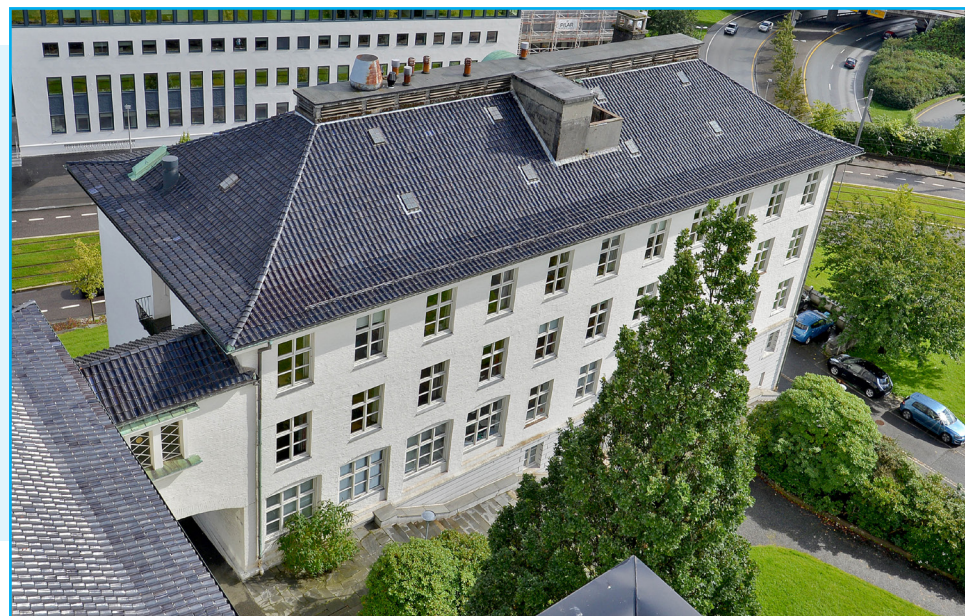
Yttertak Jahnebakken 3. Foto: EIA

**Den valmede takformen** er blant de bygningsmessige trekk som forankrer bygningen stilmessig i en klassisk arkitekturtradisjon. Samtidig er den utført med en moderne jernbetong-konstruksjon, som viser det historiske paradigmeskiftet som er like rundt hjørnet. Den originale takkonstruksjonen og takets hovedform er i hovedsak bevart i Jahnebakken 3, kun en liten takterrasse er tilført. Taktekkingen er original, utført

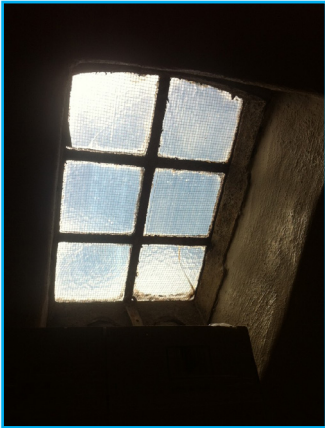
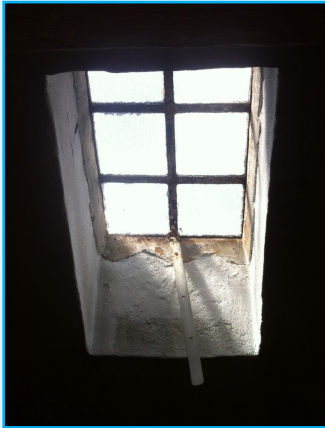
| BYGNINGSDEL | BESKRIVELSE | VEDLIKEHOLD / TILTAK |
|---|---|---|
| <b>Beslag</b> | <p>Originale kobberbeslag er i varierende grad skiftet ut med nyere beslag av ulik materiale og årgang.</p> <div> </div> <p><b>Takvindu i Kjemisk institutt, Jahnebakken 3. Foto: EIA</b></p> | |

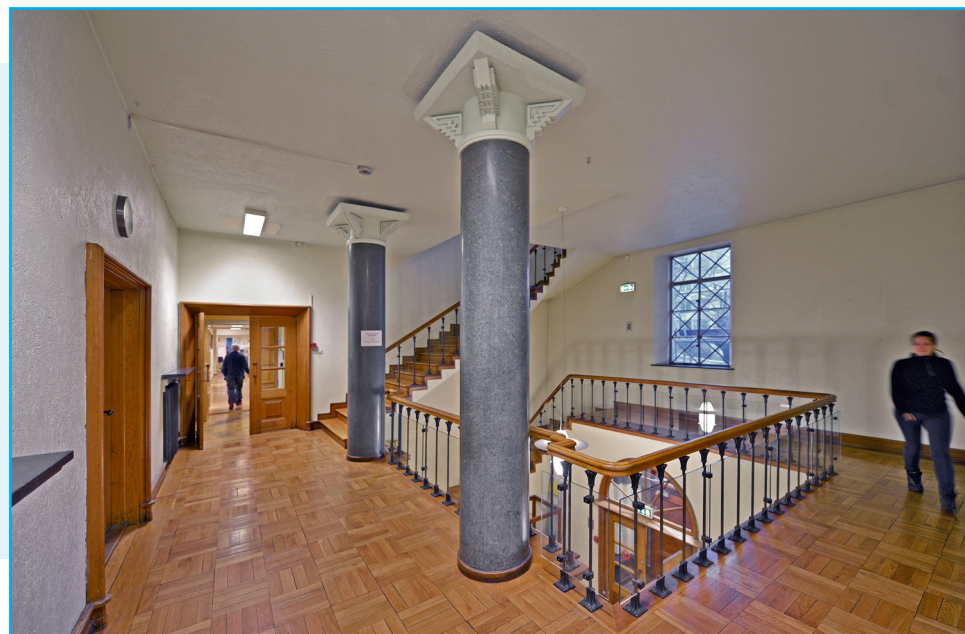
*I hovedbygningen er de vesentlige originale byningsdelene intakte. Foto: EIA*

**I interiøret er vestibylen, trapperommet, midtkorridoren** i første og andre etasje, samt auditoriet og det tidligere biblioteket fredede områder med særlig store kulturminneverdier.

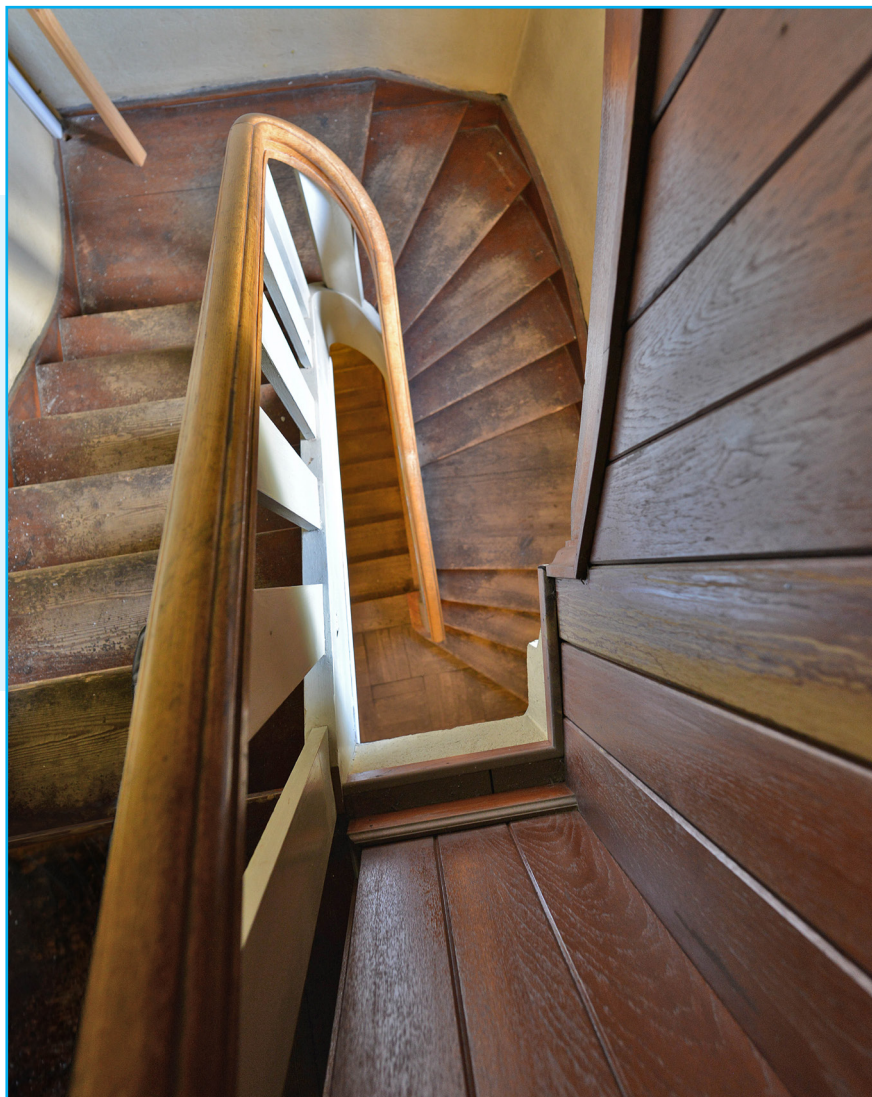
**Original trapp som fører til tårnet.** Foto: EIA

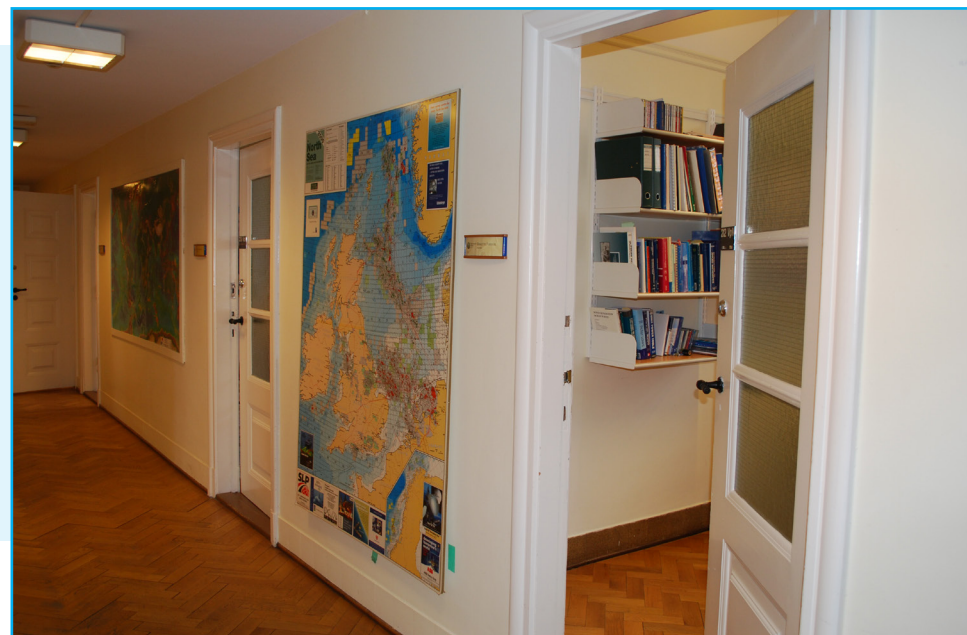
**Korridor, rom 224, med originalt gulv og originale dører.** Foto: EIA

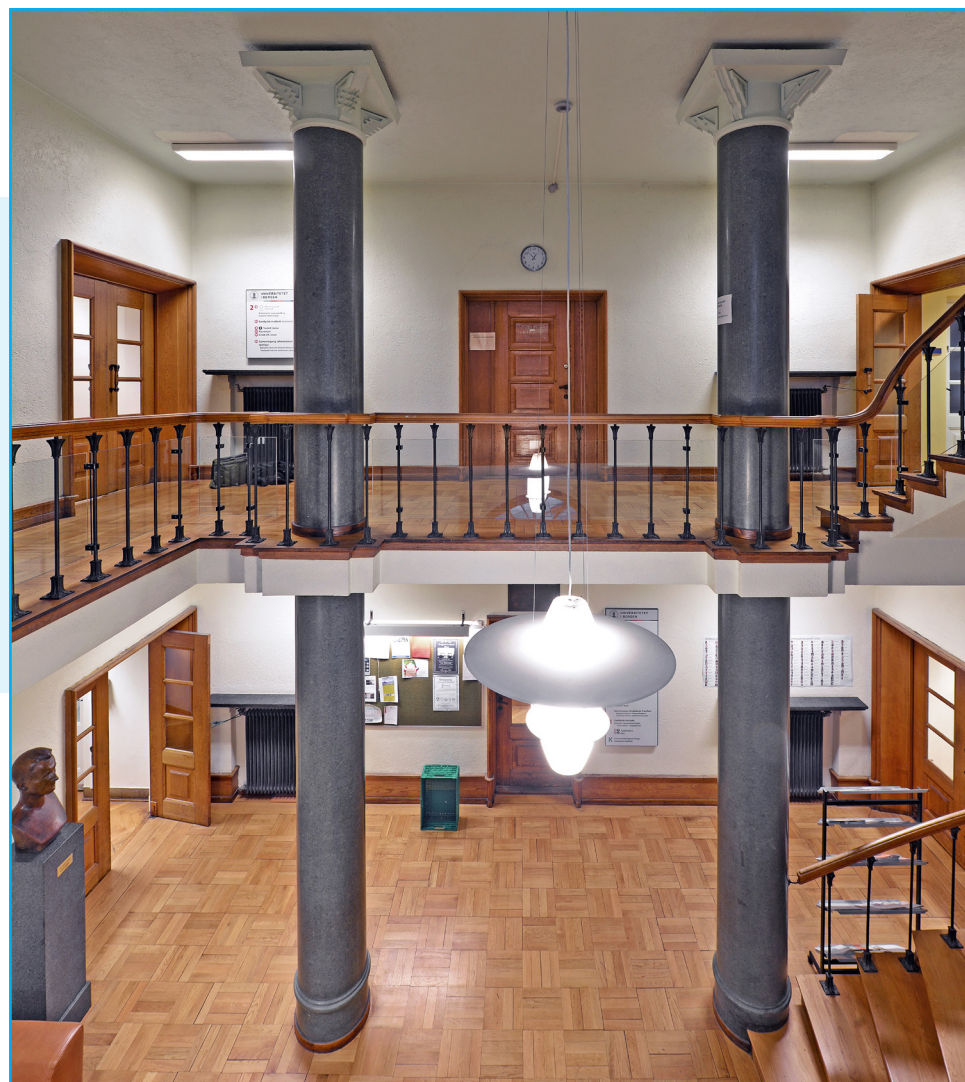
*Taklampen er av nyere dato, rekkverket i trappen har fått ekstra beskyttelse i form av glassplater, veggfargen er ny og møblene moderne. Elles er dette rommet svært lite forandret. Foto: EIA*

Den dobbelhøye vestibylen og trappehallen som utgjør hoved-atkomsten til bygningen fremstår som svært intakt. Ny veggfarge og moderne møbler er den mest vesentlige endringen. Rommet, slik det fremstår i dag, gir derfor et godt bilde av vestibylen slik den opprinnelig var i 1928. Dette gir rommet stor verneverdi.

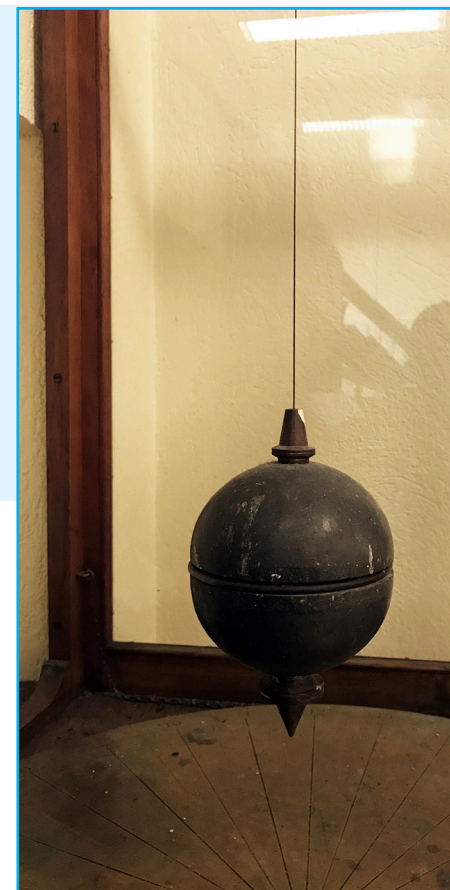
Foucaults pendel henger fra taket gjennom fem  
etasjer og ned i vestibylen. Foto: EIA

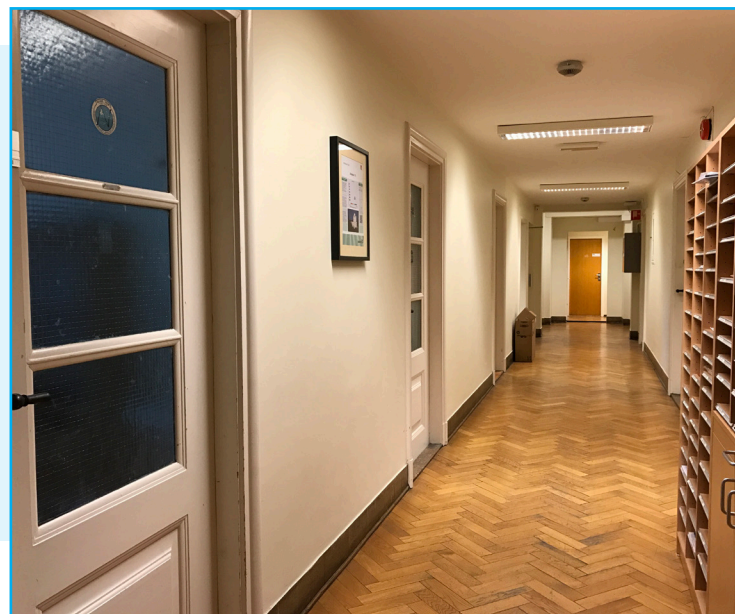
Rom 122A østkorridor sett fra vest. Foto: EIA

**Korridorene på begge sider av vestibylen** har et mellomledd i form av en liten sluse. I korridoren som vender mot øst (122), er det satt inn ett ekstra sjikt med dører (tette) mot vestibylen, slik at det nå er to dørsjikt mellom korridor og vestibyle. Bortsett fra ny fargebruk, nye moderne lysarmaturer

og den lukkede slusen, er sidekorridoren ellers nær sin opprinnelige form; de originale eikegulvene er bevart, det samme er de omsluttende veggene og de fleste av de originale dørene inn til kontorer og laboratorier.

| BYGNINGSDEL | BESKRIVELSE | VEDLIKEHOLD / TILTAK |
|---|---|---|
| <b>Gulv</b> | Originale eikegulv lagt i fiskebeinsmønster. | <p><i>Mindre utbedringsarbeider er vedlikehold. Inngrep som berører opprinnelige materialer skal utføres etter antikvariske prinsipper (kap. 4, vernebestemmelser), og er definert som tiltak.</i></p> |

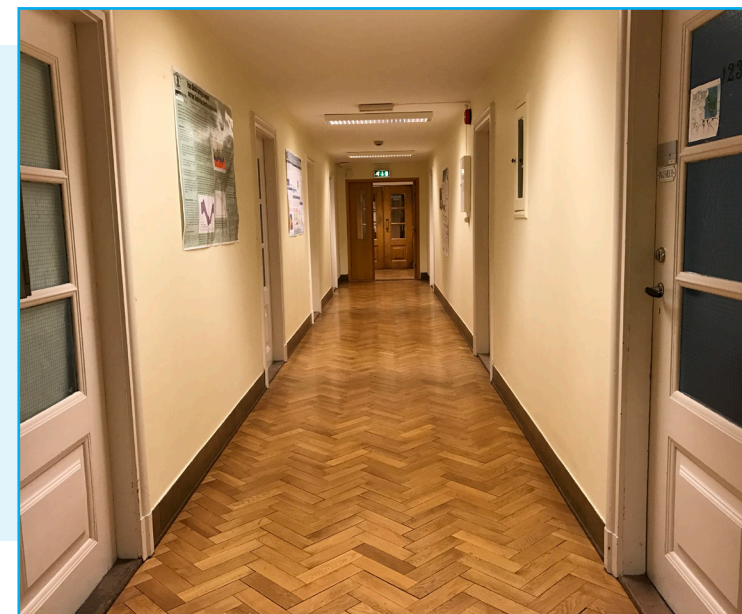
Rom 122A østkorridor sett fra øst. Foto: EIA
