GEOFYSEN – ALLÉGATEN 70, JAHNEBAKKEN 3 OG 5  
BYGG 10205, 10206, 10207, 10209 / UTOMHUS 9903525 / KOMPLEKS 3360  
FORVALTNINGSPLAN UIB 2018

# 1 GEOFYSEN – ALLÉGATEN 70, JAHNEBAKKEN 3, 5

# 1 GEOFYSISK INSTITUTT – ALLÉGATEN 70

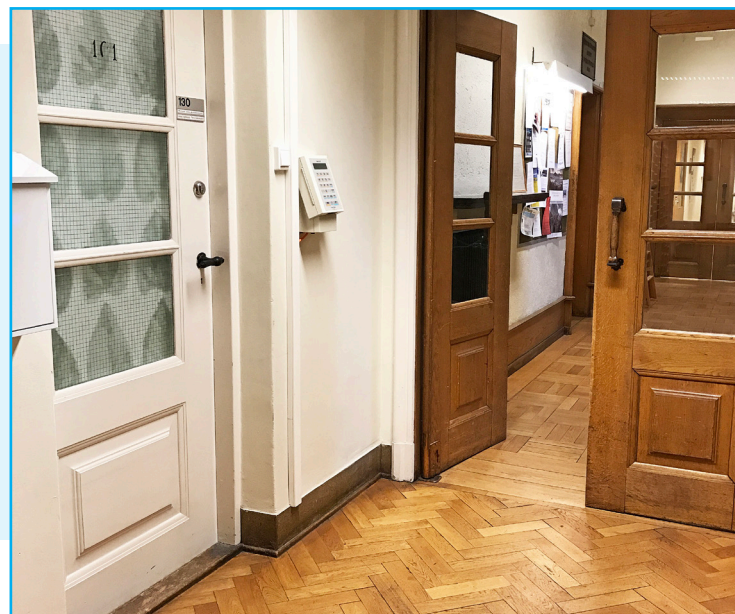
Sluse, rom 122A. Foto: EIA

Den lille slusen mellom vestibylen og sidekorridorene var opprinnelig et lite romlig taktskifte mellom sidekorridor og vestibylen. Slusen hadde en åpen side mot korridor, mens en glassdør lukket slusen mot vestibylen.

Glassdøren ga visuell kontakt og lys inn fra vestibylen. I nyere tid er det satt inn en ny moderne finert kompaktdør med vindu med trådglass øverst.

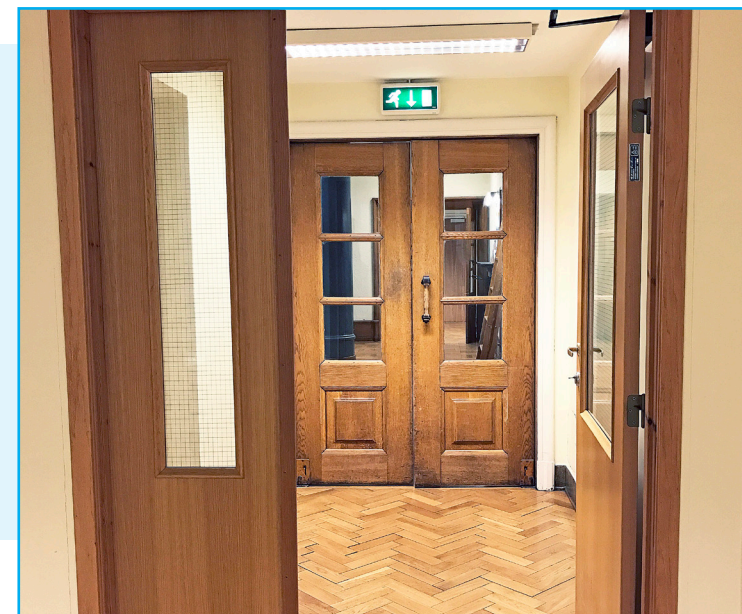
Sluse, rom 112A. Foto: EIA

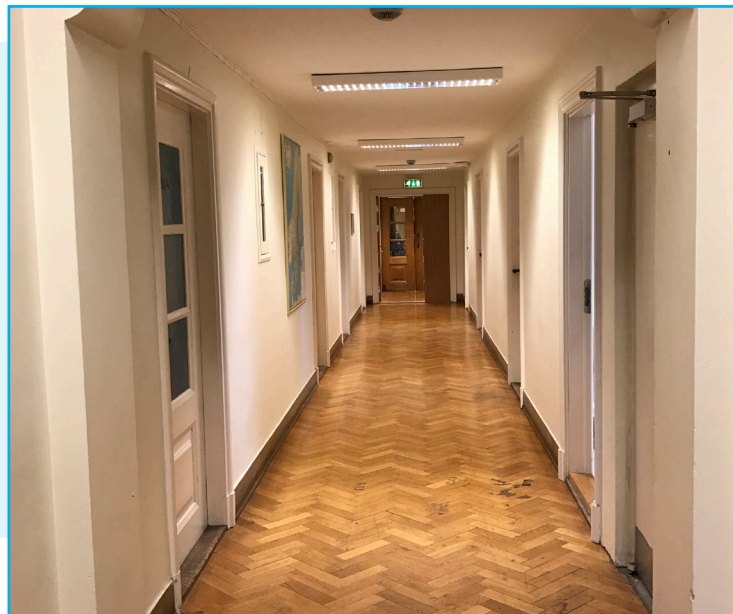
*Rom 123 vestkorridor sett fra vest. Foto: EIA*

**Sidekorridoren mot øst** har fått et nytt sett med dører, slik at det nå er to dørsjikt mellom korridoren og vestibylen. Dørene er i moderne utførelse uten speil, men glass i øvre del ivaretar lys fra Vestibyle, tråd med Reimers opprinnelige intensjon. Bortsett fra nytt dørsjikt, ny fargebruk og ny

belysning, fremstår korridoren som svært intakt. Særlig flott er det at den originale fiskebensparketten er bevart, samt de originale dørene, elementer som er vesentlige for en autentisk opplevelse i rommet.

| BYGNINGSDEL | BESKRIVELSE | VEDLIKEHOLD / TILTAK |
|---|---|---|
| Gulv | Originale eikegulv lagt i fiskebeinsmønster. | <p>Mindre utbedringsarbeider er vedlikehold. Inngrep som berører opprinnelige materialer skal utføres etter antikvariske prinsipper (kap. 4, vernebestemmelser), og er definert som tiltak.</p> |

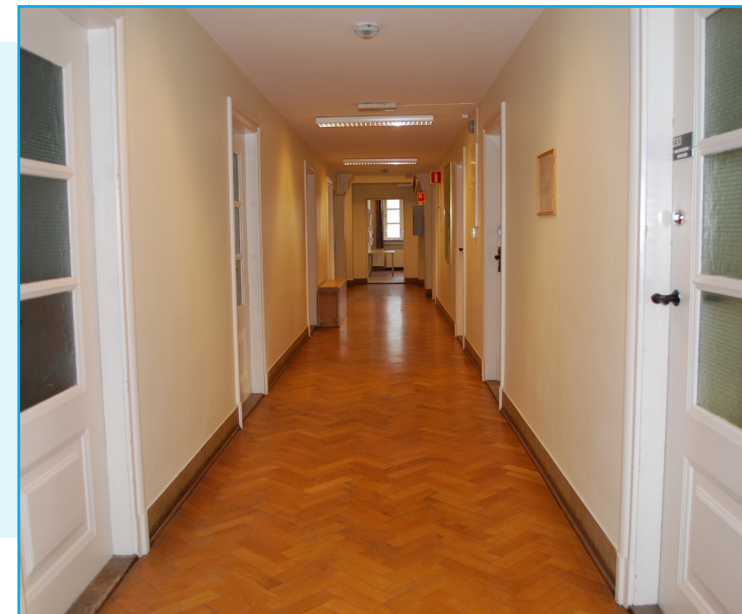
*Rom 123 vestkorridor sett fra øst. Foto: EIA*

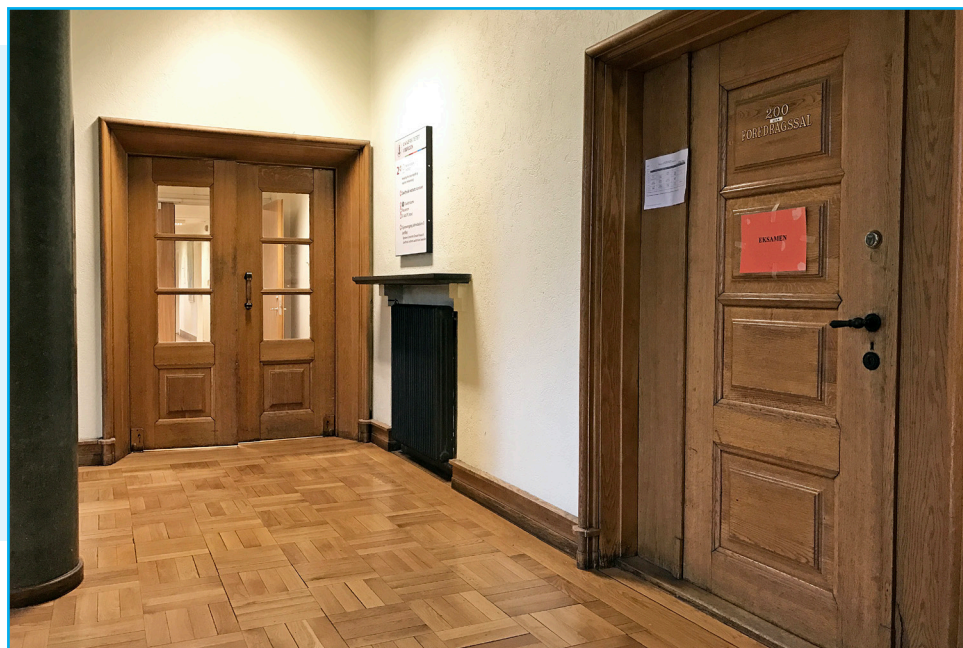
*Fra hallen i 2. etasje, rom 223, er det inngang til korridorer og auditorium/foredragssal. Foto: EIA*

**Trappehallens øvre plan fremstår som svært autentisk** og med en stor andel originale overflater og bygningsdeler. Originale gulv, vegger og himlinger er intakt. I tillegg dører, vinduer og rekkverk og andre detaljer. Rommet har derfor svært høy antikvarisk verdi.

| BYGNINGSDEL | BESKRIVELSE | VEDLIKEHOLD / TILTAK |
|---|---|---|
| <b>Gulv</b> | Originalt massivt eikeparkettgulv lagt i rutemønster med fire staver i hver rute. Original gulvlist. | <p><i>Mindre utbedringsarbeider er vedlikehold. Inngrep som berører opprinnelige materialer skal utføres etter antikvariske prinsipper (kap. 4, vernebestemmelser), og er definert som tiltak.</i></p> |

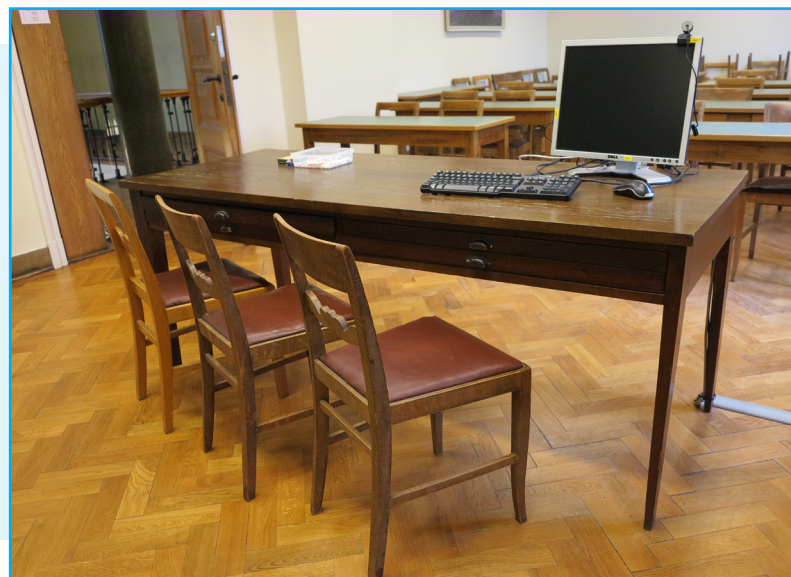
**Kateter.** Foto: EIA

**Den gamle foredragssalen i 2. etasje** er et av de mest særpregede rommene i huset. Dette rommet hadde opprinnelig svært avanserte tekniske løsninger med et sinnrikt tavlesystem. Historiske bilder viser en glasskive for visning av lysbilder og til høyre for denne en bevegelig krittavle

foran en fast. Store deler av interiøret er svært godt bevart og rommet har svært høy antikvarisk verdi. Rommet som fremdeles benyttes til ordinær undervisning er møblert med originale løse møbler og lamper. Se side 13: oversikt over fredet løst inventar i foredragssal.

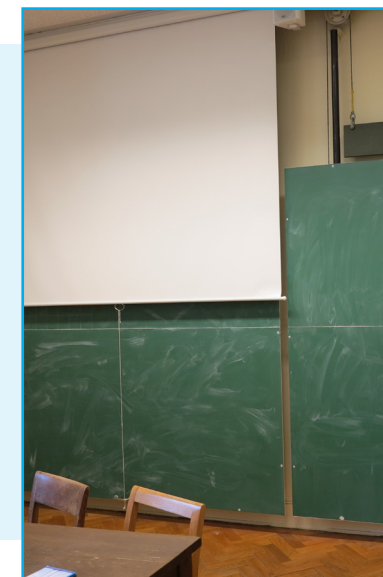
**Original tavle.** Foto: EIA

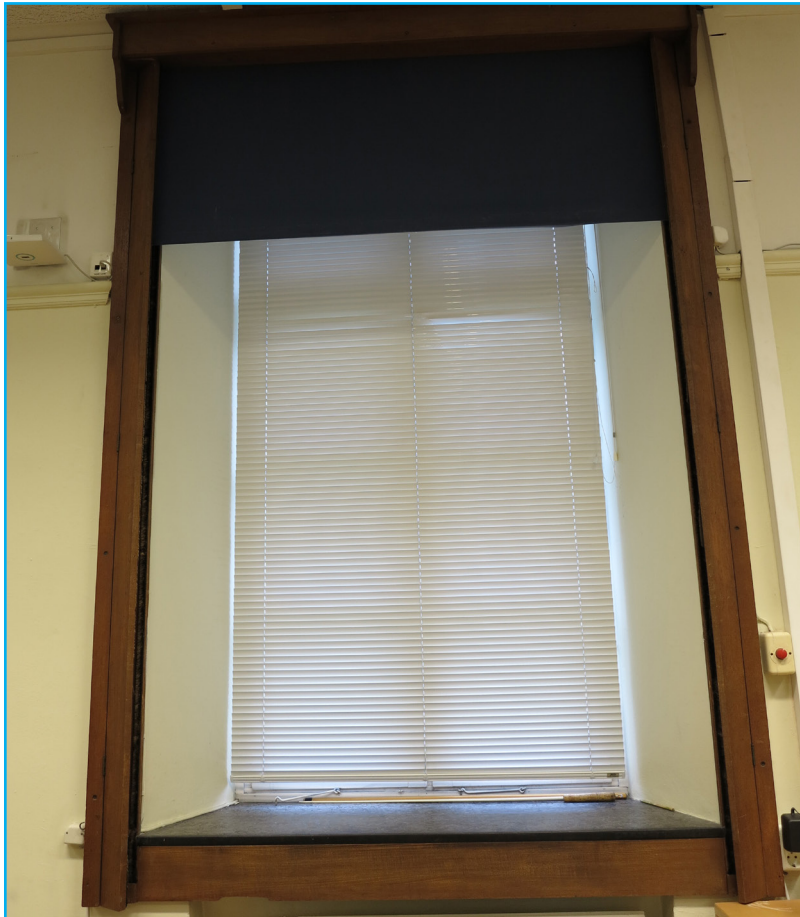
**Originalt vindu med blinding.** Foto: EIA

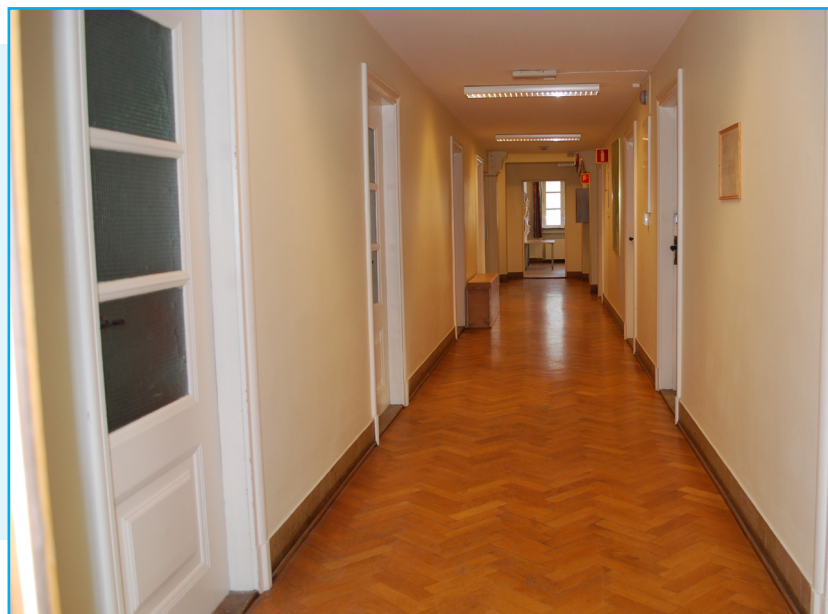
*Rom 222A østkorridor sett fra vest. Foto: EIA*

**Korridoren er i stor grad uendret.** Den mest vesentlige endringen er nytt sjikt med dører til sluse mellom korridor og vestibyle. Dørene er utført som tette kompaktdører med finert overflate.

| BYGNINGSDEL | BESKRIVELSE | VEDLIKEHOLD / TILTAK |
|---|---|---|
| Gulv | Originale eikegulv lagt i fiskebeinsmønster. | <p><i>Mindre utbedringsarbeider er vedlikehold. Inngrep som berører opprinnelige materialer skal utføres etter antikvariske prinsipper (kap. 4, vernebestemmelser), og er definert som tiltak.</i></p> |

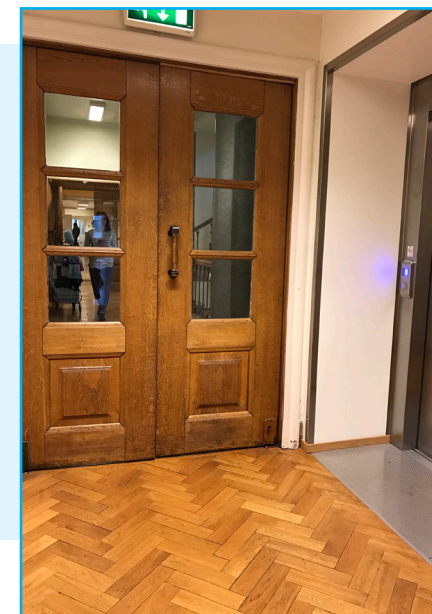
*Gang, rom 222B, med dør til ny heis installert i 2015. Foto: EIA*

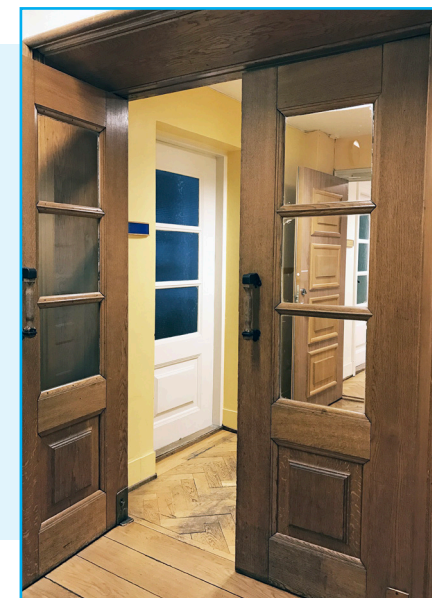
Sluse ved vestkorridor. Foto: EIA

**Korridoren er generelt godt bevart.** Den mest vesentlige endringen er at det er satt inn et nytt sett med dører mellom korridor og Vestibyle. Disse er utført som kompaktdører med pålimte historiske speil.

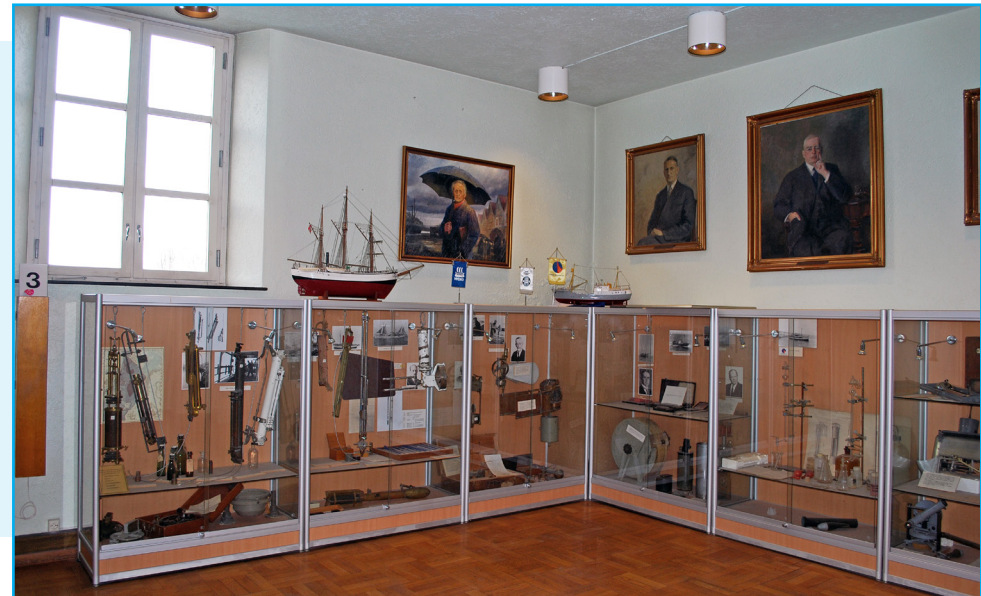
Trappehall 3. etasje. Foto: EIA

**Trappehallen i 3. etasje fremstår som svært intakt.** Lavere romhøyde gjør den noe mer intim enn tilsvarende rom i 1. og 2. etasje. Dekorelementene er også noe mer nedtonet, men noe av den samme påkostede materialbruken finner vi også her.

**Rommet fremstår som svært autentisk** og har derfor høy verneverdi.

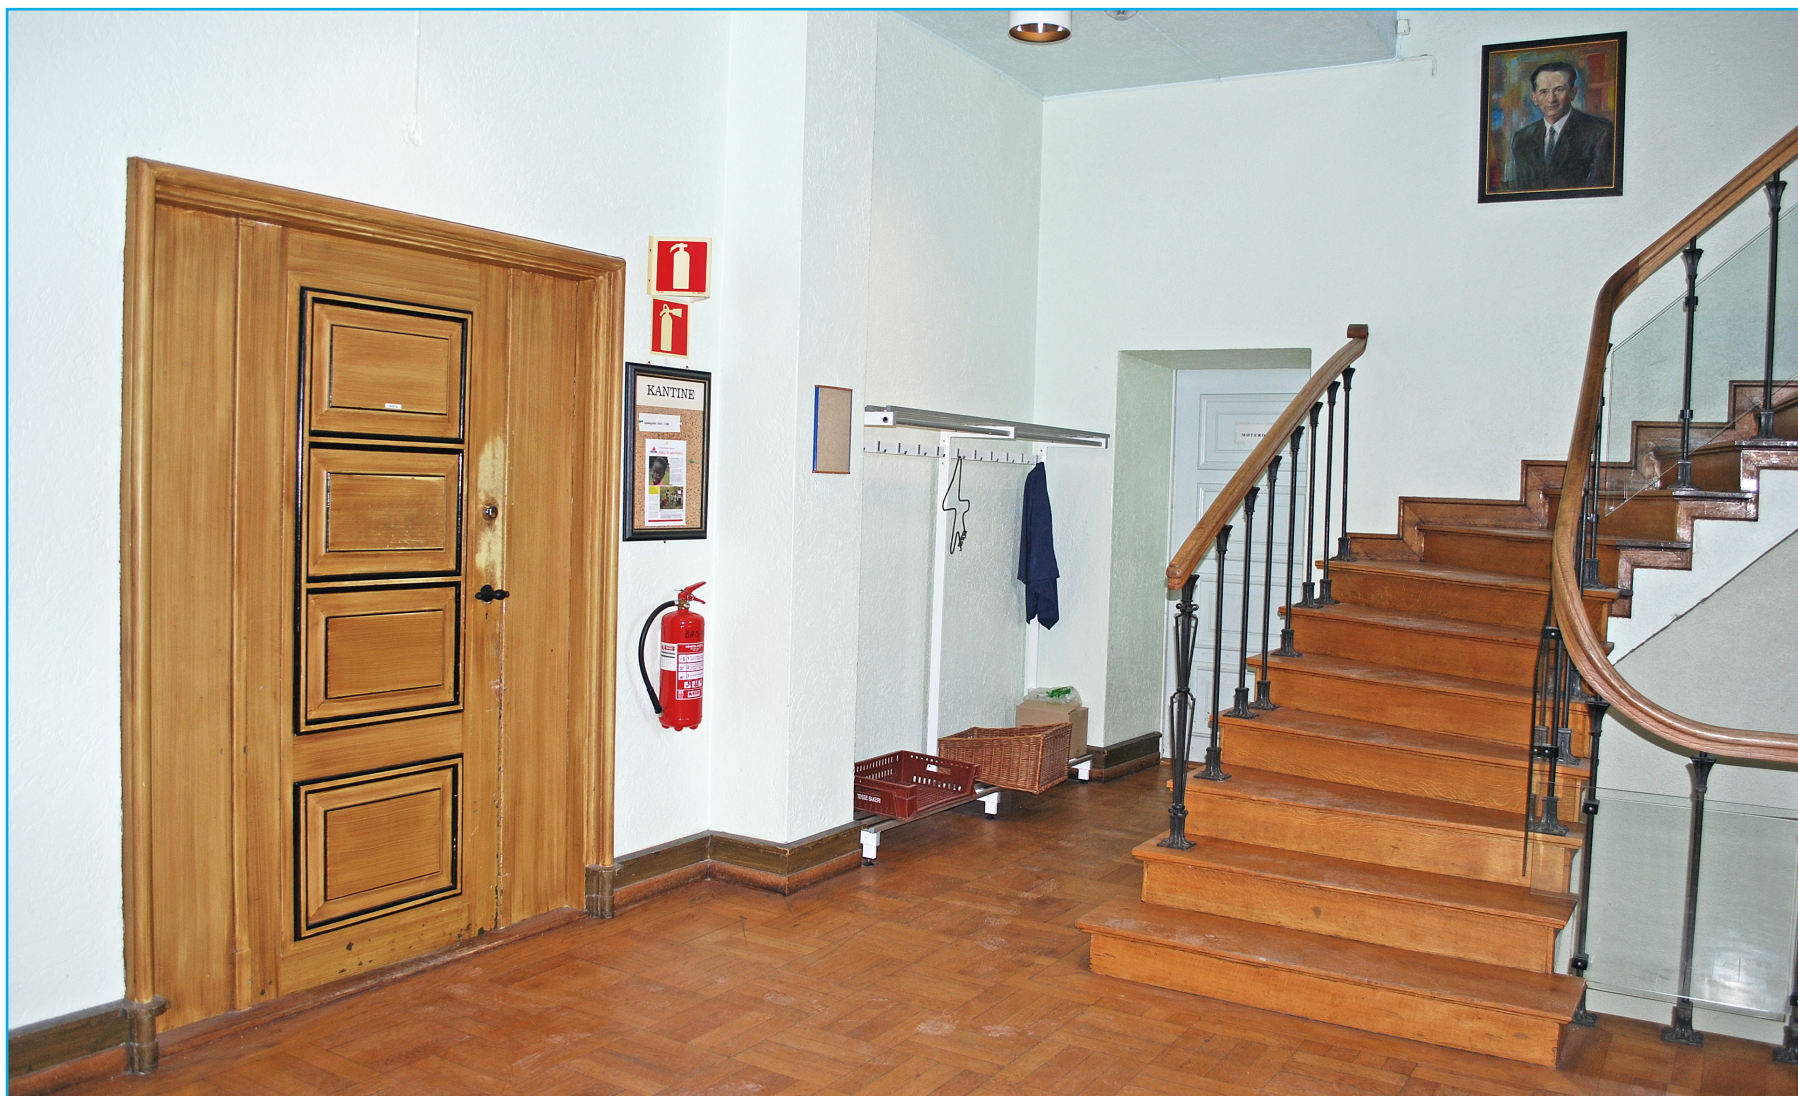
*Dør inn til dagens kantine som opprinnelig var husets bibliotek, et påkostet rom. Trappen går opp til fjerde etasje som er en del av tårnet. Foto: EIA*

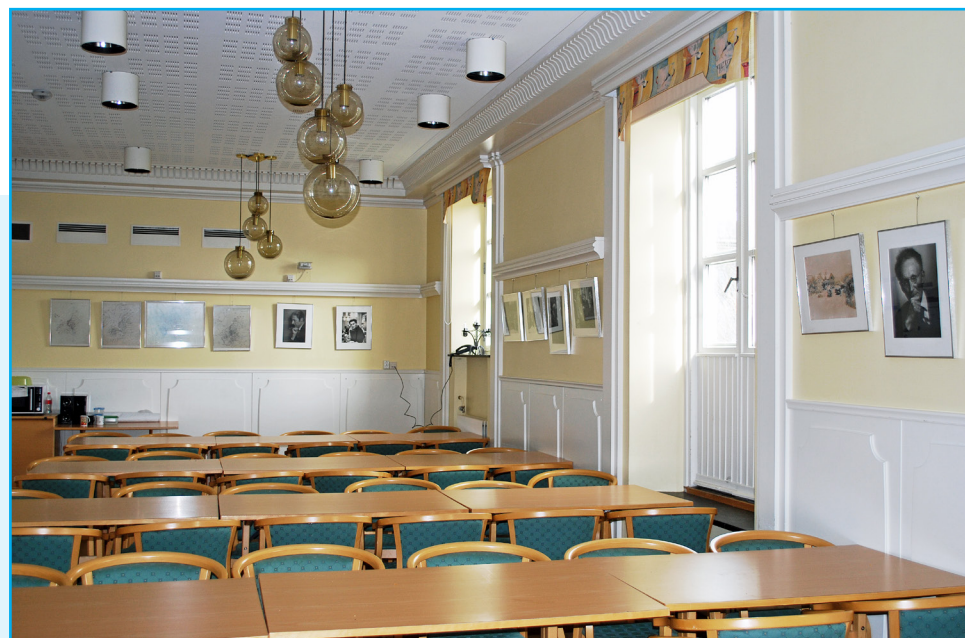
*Dette rommet var opprinnelig bibliotek. I 2017 ligger kantinen her. Dør til liten balkong på sørvegg.*

Historiske foto og kilder viser at det opprinnelige biblioteket har vært et viktig rom som var påkostet og utsmykket med dekorerte og høyverdige materialer. Arkitekt Egil Reimers fremhever også selv dette rommet som spesielt. Historiske fotografier viser hvordan rommet har vært utformet med stedbyggede bokhyller av mahogny langs veggene. Mot taket er rommet dekorert med en bred gesimslist av mahogny med tannsnittmotiv mot taket. Rundt døren inn til rommet ser vi spor av det som trolig opprinnelig har vært en staselig inngangsdør med forseggjort listverk, buet overstykke og malt dekor på dørbladene. Det er forhold som tyder på at også denne døren kan ha fremstått som en eikedør uten dekkende maling som i dag, tilsvarende de øvrige historiske dører.

**Ved ombygging av biblioteket til kantine,** ble mye av den originale overflatene og bygningsdelene enten er overmalt, bygget inn eller fjernet. Rommet fremstår i dag som et ombygget rom med spor av enkelte overmalte fragmenter fra det historiske biblioteket.

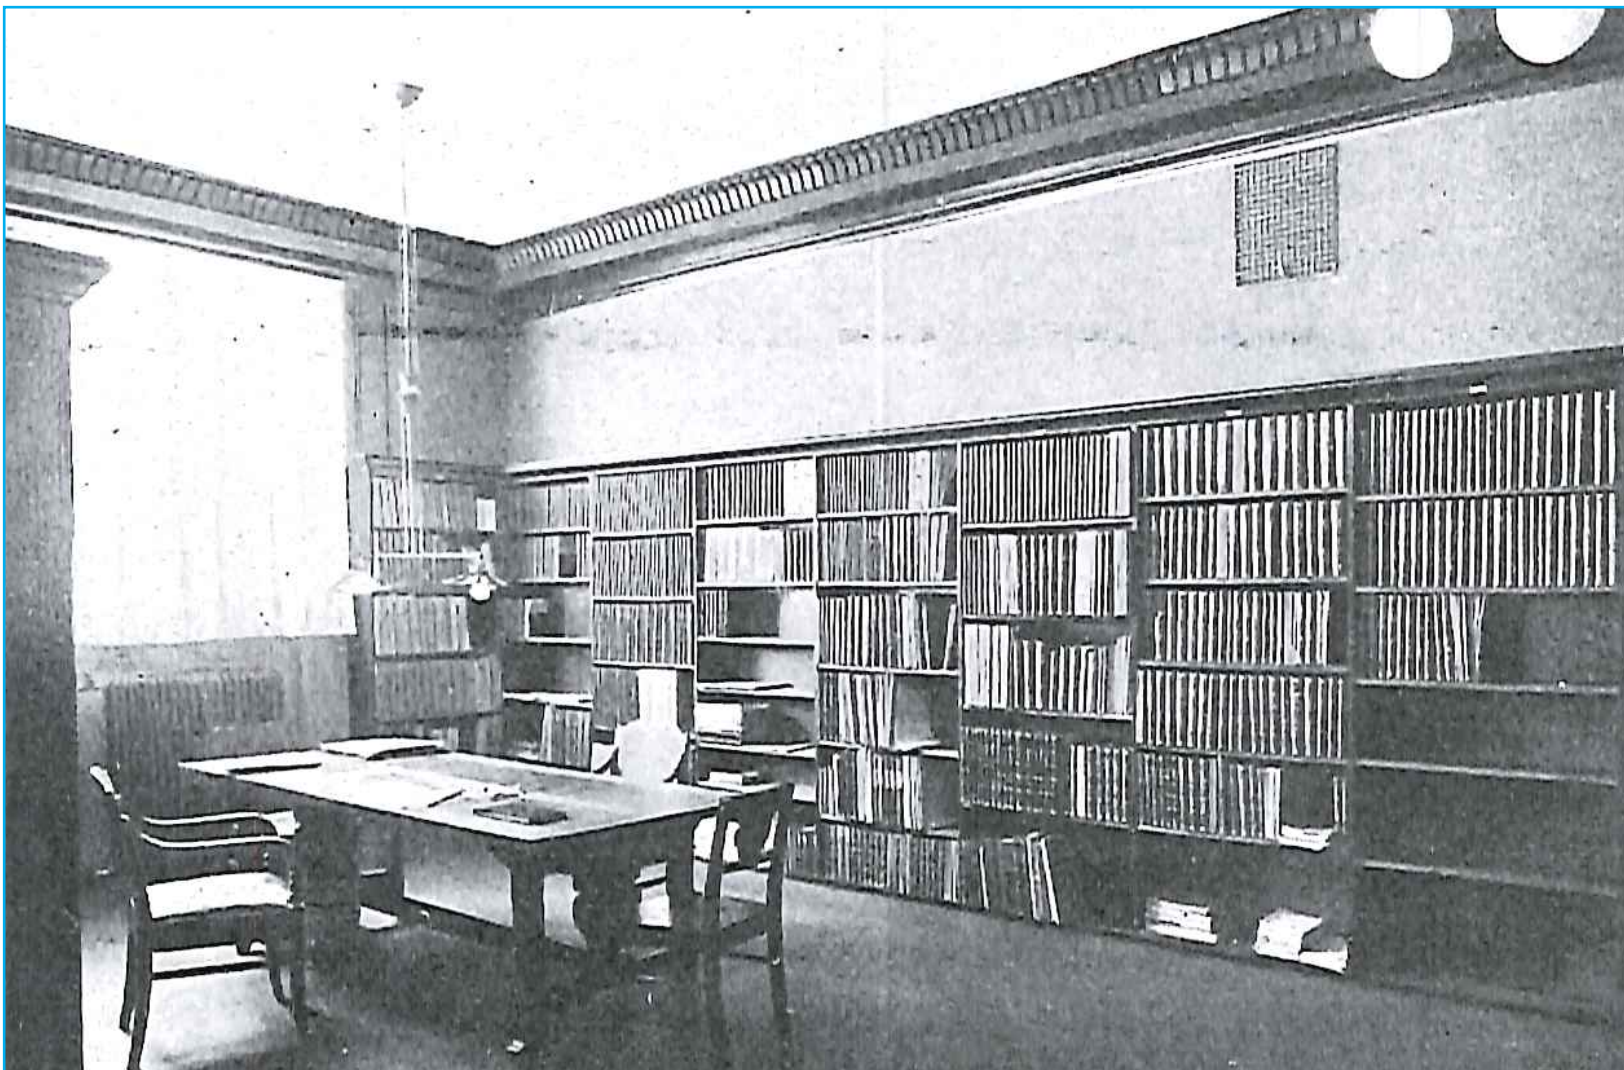
**Geofysisk institutt, biblioteket i tredje etasje med løse bokhyller under løpende fast vegglist.** Hentet fra Nybygningen for Det Geofysiske Institutt av Bjørn Helland-Hansen. Særtrykk av Bergens Museums Årsberetning 1928-1929.

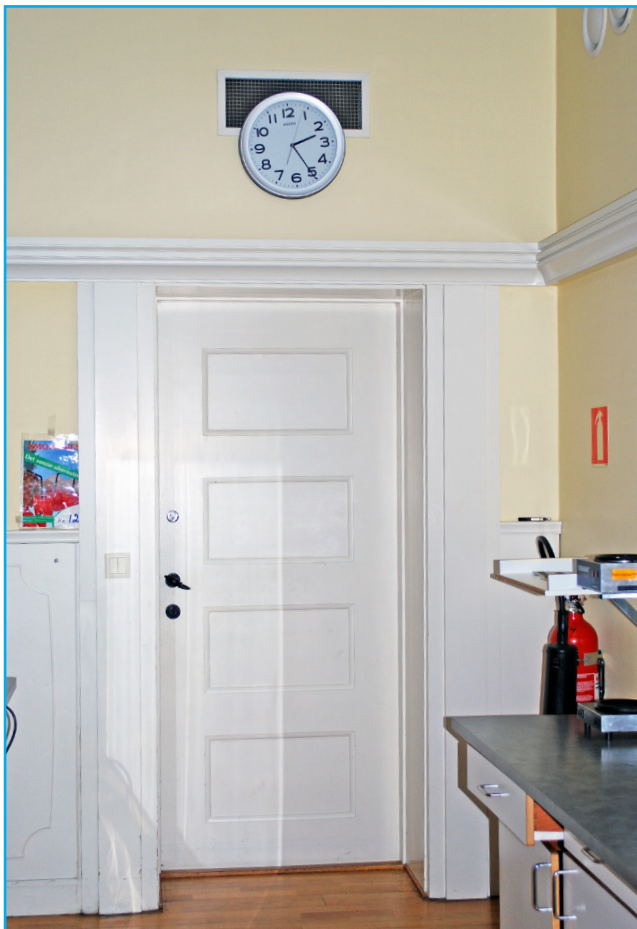
*Dør fra kantine til kjøkken. Foto: EIA*

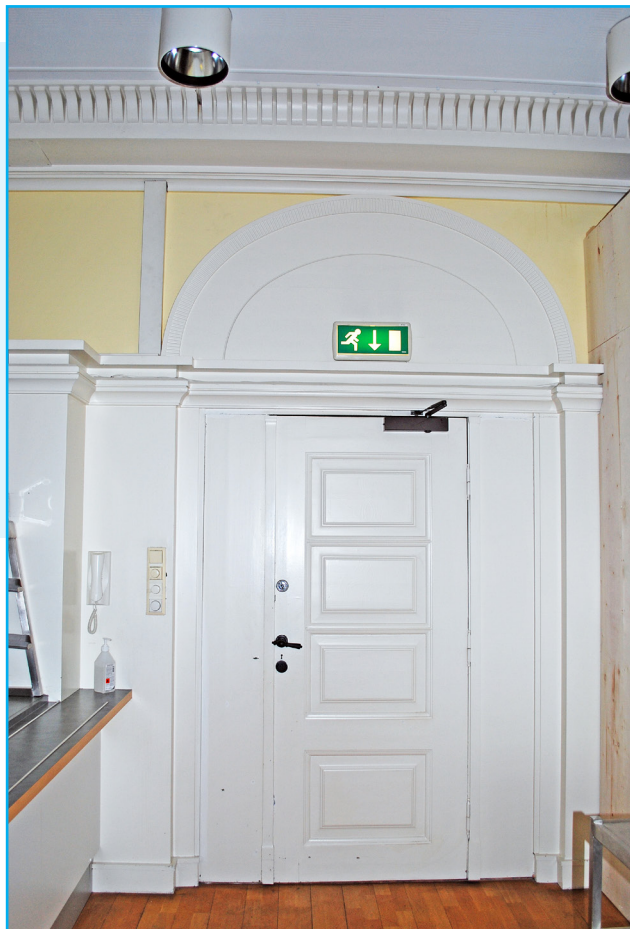
*Rommet er bygget om, men her er spor etter de originale bygningsdelene. Foto: EIA*

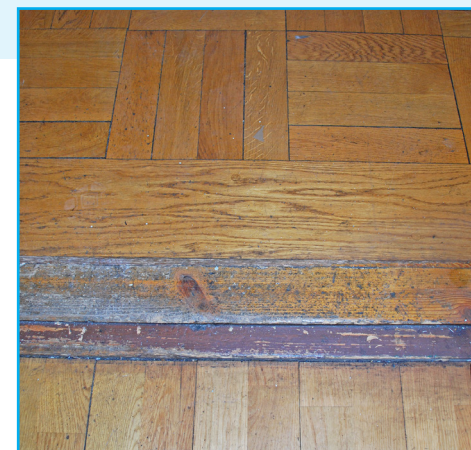
*Originale dører, taklist og opprinnelig dørterskel. Foto: EIA*

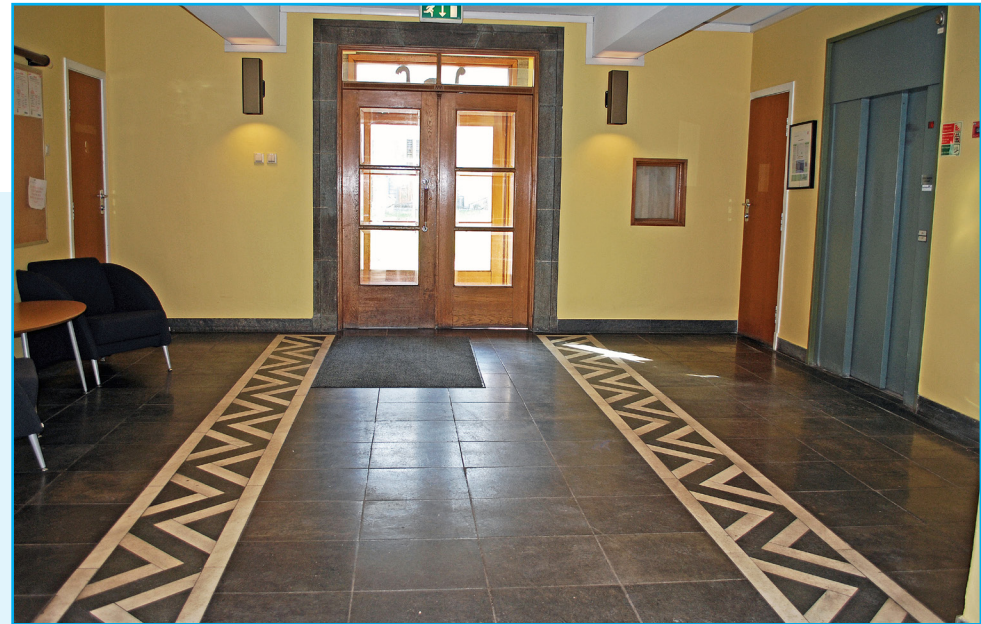
Vestibyen. Foto: EIA

**Interiørfredningen omfatter** Vestibyen og den sentrale hovedtrappen. De vernede interiørene er knyttet til de mest særpregede rommene og de strukturelt mest sentrale rommene for hovedkommunikasjon i huset. Denne vernestrategien gir god fleksibilitet for brukerne, samtidig som viktige verdier kan sikres.

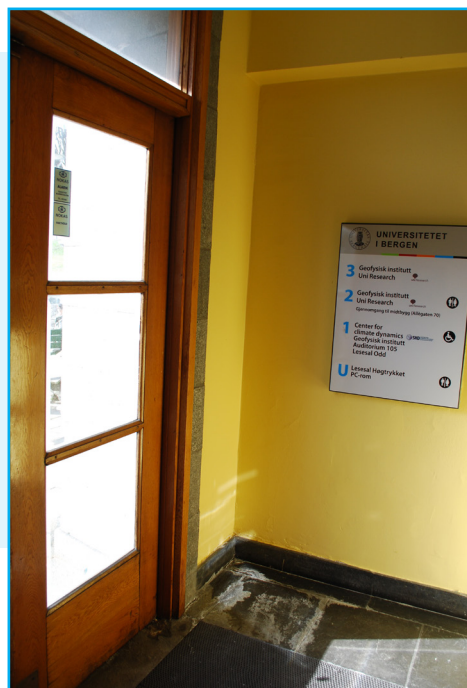
Vindfang ytterdør. Foto: EIA

| BYGNINGSDEL | BESKRIVELSE | VEDLIKEHOLD / TILTAK |
|---|---|---|
| Dør YD100 hovedinngang<br><i>(også omtalt under fasade)</i> | Original to fløyet- hovedinngangsdør i teak/glass. Hvert dørblad underdelt med 3 fasetterte glass, med ramtre/sprosser av teak. Over dørene overlysvindu med utskåret ornament av teak i senter over dør.<br>NB! Vedlikeholdsbehov: overflatebehandling/evt. skadet trevirke. | |

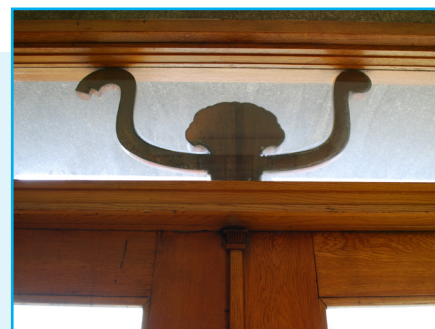
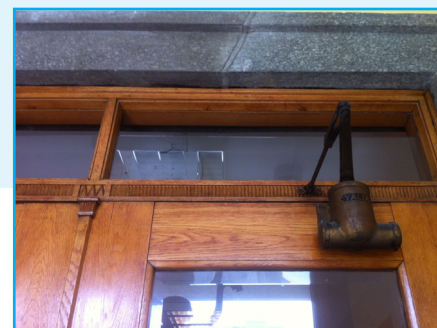
Øverst: Detalj overlys over ytterdør. Foto: EIA  
Over: Detalj dør mellom vindfang og vestibyle.

| BYGNINGSDEL | BESKRIVELSE | VEDLIKEHOLD / TILTAK |
|---|---|---|
| Dør ID 100 til vestibyle | Original påkostet to-fløyet glassdør med dekorert overlysfelt i tre/glass. Døren er utført med karm og rammeverk i mahogny. Glasset i dørbladene er tredelt og fasettert. Overslaget mellom dørbladene er dekorert. Originale dørhåndtak, hengsler og beslag, inkl. gammel åpningsautomatikk. Nyere åpningsautomatikk på vegg. | |

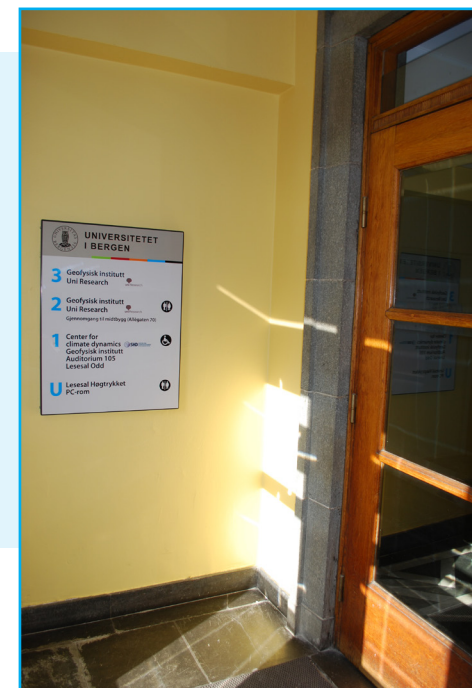
Vindfang med dør til vestibyle. Foto: EIA

**Vindfanget er ikke fredet**, men medtas i rapporten ettersom rommet er tett forbundet med fredet eksteriør og fredet Vestibyle. Vindfanget har en svært beskjeden størrelse, men er likevel av de få rom i bygningen som har fått en mer påkostet utførelse med hensyn til materialbruk og

dekor. Rommet fremstår som svært intakt, der ny veggfarge og moderne lysarmatur er den mest vesentlige endringen. Rommet gir derfor et godt bilde av vindfanget slik det opprinnelig var i 1951. Dette gir rommet stor verneverdi.

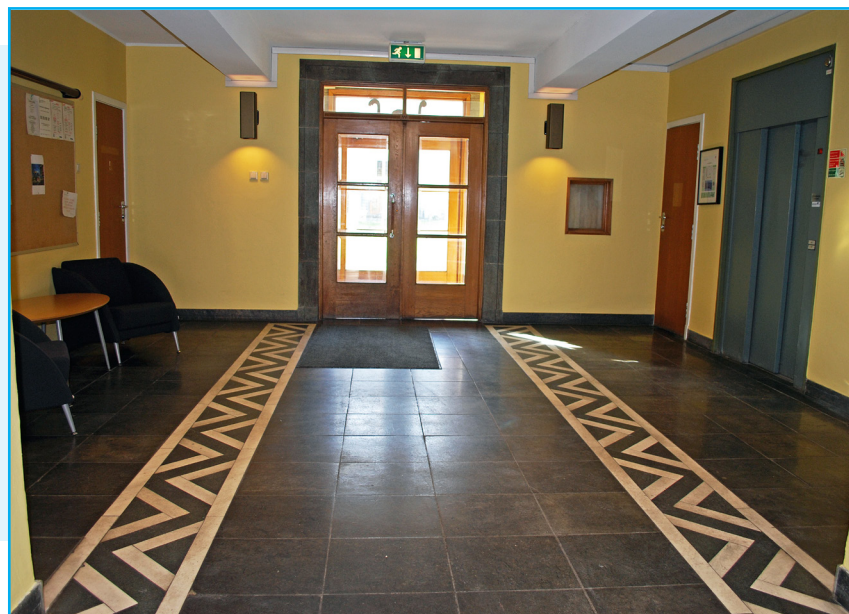
Vestibyle sett mot vest. Foto: EIA

**Vestibylen fremstår med relativt beskjeden størrelse**, men har fått noe mer påkostet materialbruk enn ellers i bygningen. Omfang av dekor er primært knyttet til dekor på vindfangsdøren, og til steingulvet, med intarsiamønster, Ottaskifer i bunn og hvit marmor fra Tjøtta i de dekorerte feltene. I feltene mellom den hvite marmoren er det benyttet kleber, muligens rester fra partiet fra Lygra som er benyttet omkring inngangsdøren i Hoved-

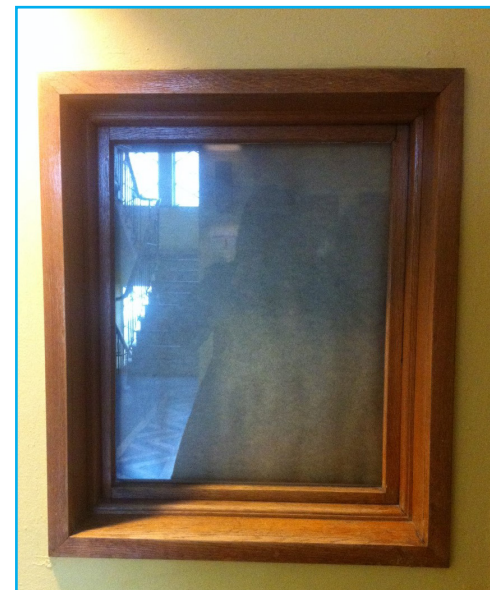
Luke i vegg i vestibyle. Foto: EIA

| BYGNINGSDEL | BESKRIVELSE | VEDLIKEHOLD / TILTAK |
|---|---|---|
| <b>Luke</b> | Eldre luke ved inngangsdør, muligens til tidligere resepsjonsluke? | |

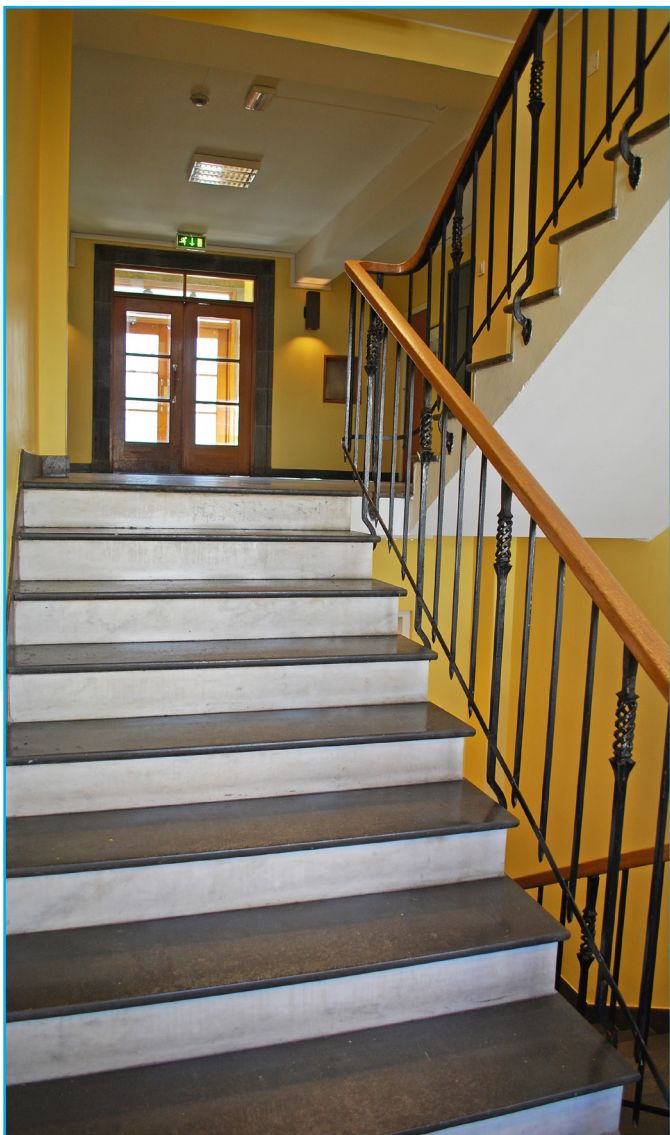
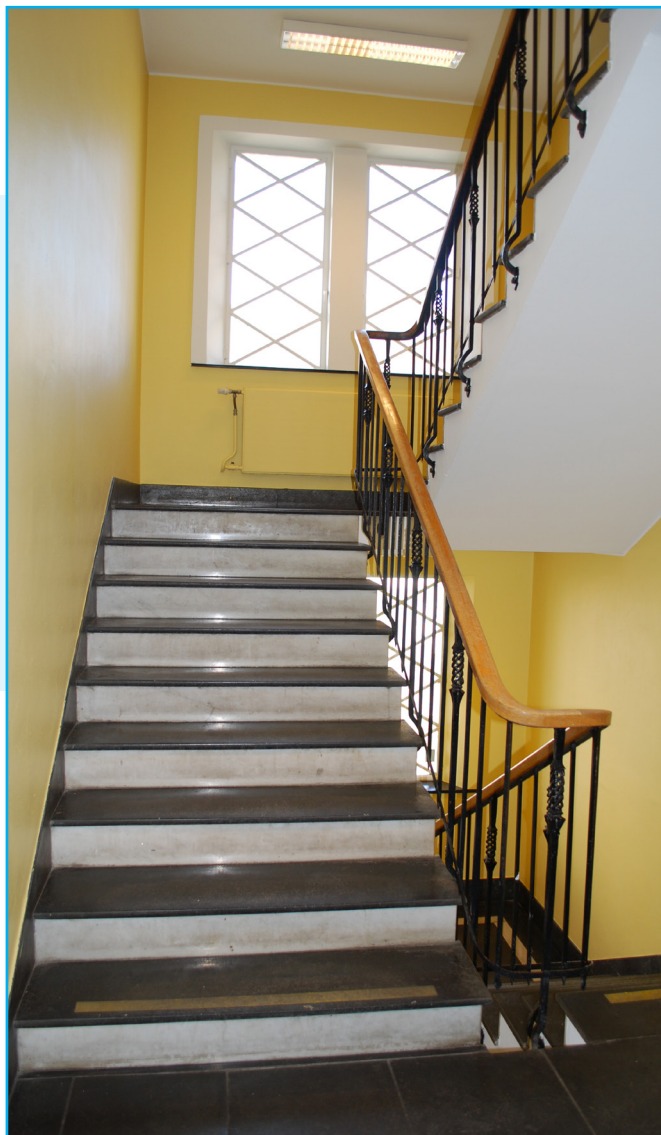
*Repos i hovedtrapp, med originale jernvinduer.*

**Trapperommets omsluttende vegger** pusset med kjerne av telg/jernbetong. Selve trappekonstruksjonen er støpt i jernbetong. Trappens underside er pusset, mens inntrinn og opptrinn er belagt med sten; sort skifer i inntrinn og hvit marmor i opptrinn. Fotlist mot vegg av sten. Smijerns-rekkverk med dekorerte stolper, med håndløper i eik.

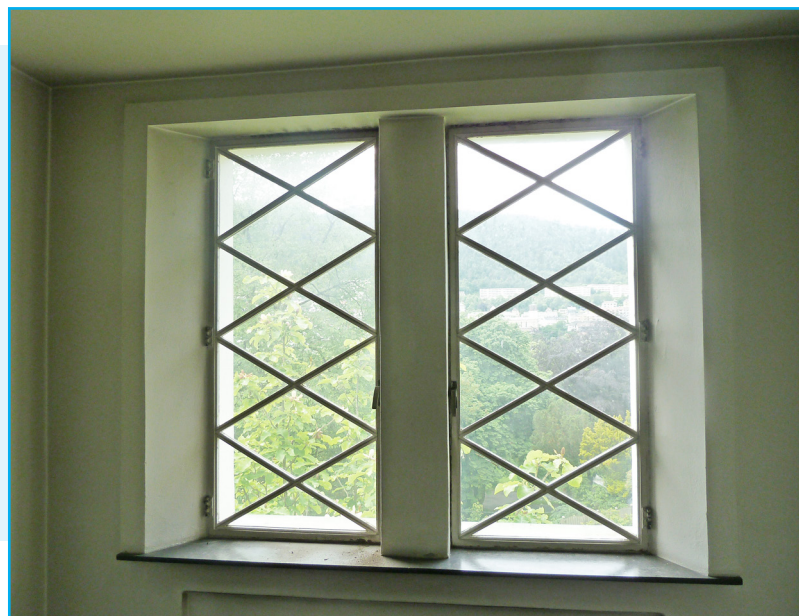
*Tvillinghusene har samme type jernvinduer i trapperommet. Foto: EIA*

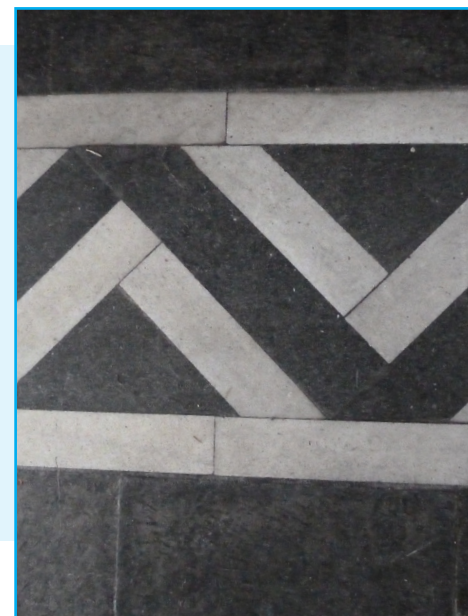
*Vestibyen i Jahnebakken 5 har originalt gulv av Ottaskifer med innfelt Tjøttamarmor og kleber, som Jahnebakken 3. Foto: EIA*

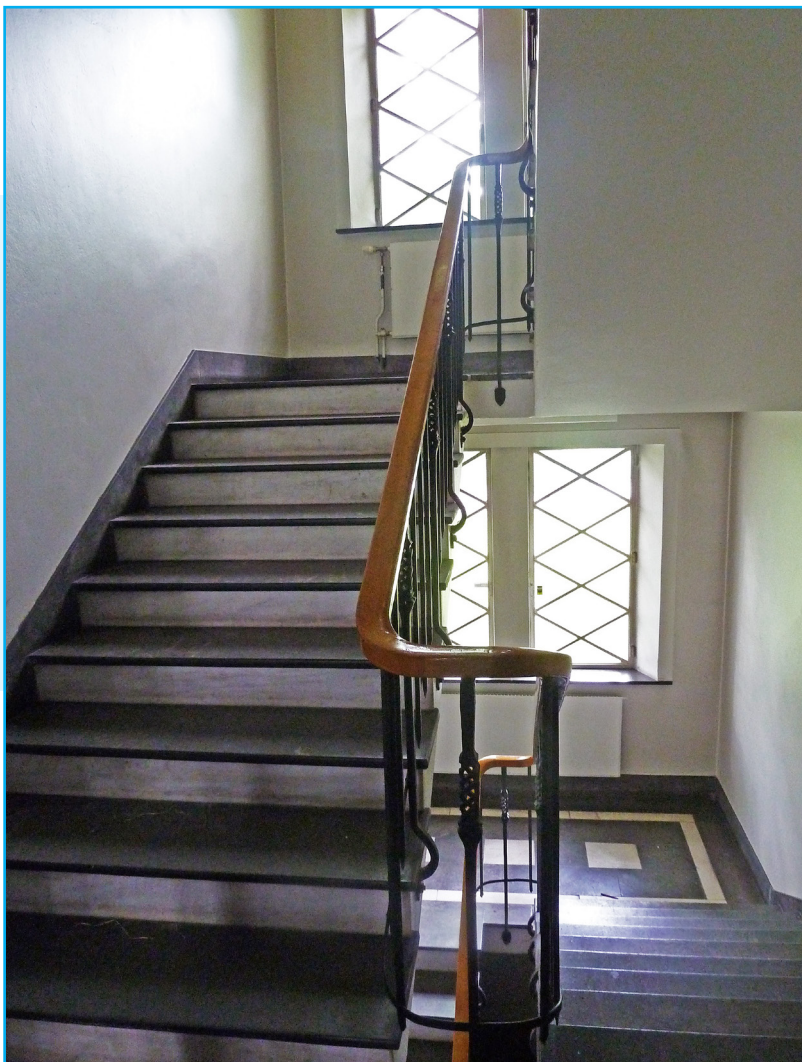
**Trapperom i Jahnebakken 5 før renovering. Materialbruken er den samme som i Jahnebakken 3. Foto: EIA**

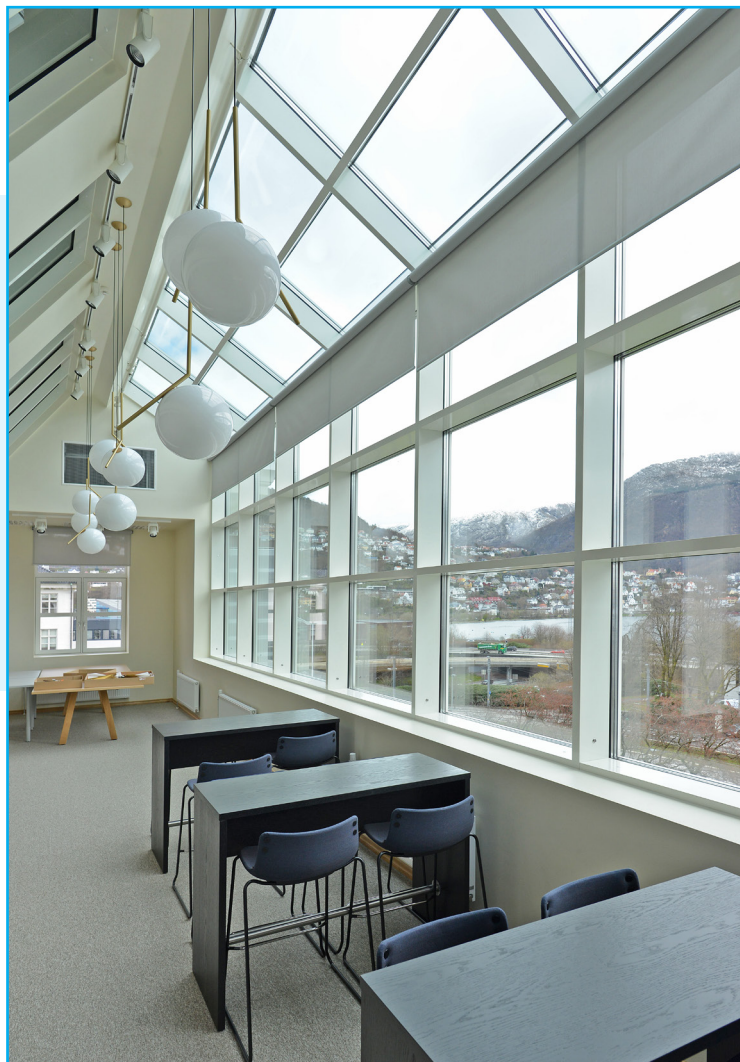
**Det opprinnelige laboratoriet er blitt møte- og vrimlerom. Opprinnelig glassfasade/glasstak er tilbakeført. Foto: EIA**

**I denne bygningen er vestibyen og trapperommet fredet** sammen med det opprinnelige laboratoriet i 3. etasje, rom 311. Her er glassfasade/glass-tak mot sør gjeninnført. Opprinnelig planløsning i rommet er tilbakeført. Laboratoriet er omgjort til møte- og vrirmlerom. Bjerknessenteret tar i bruk Jahnebakken 5 i 2017.

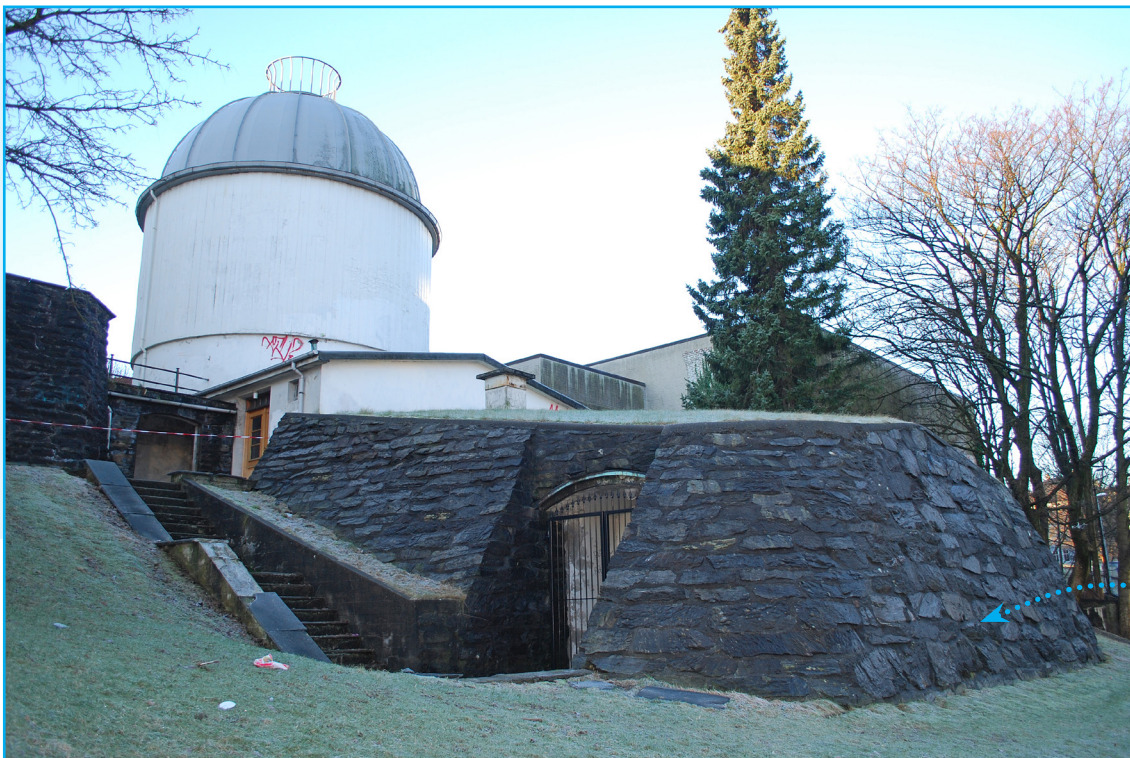
*Kjernefysisk laboratorium. Foto: EIA*

Kjernefysisk laboratorium består av en Van de Graaff-generator, inne i den karakteristiske stålkuppelen, en betatron nederst, bak solide gråsteinsmurer, og et laboratorium mellom disse. Dette var et

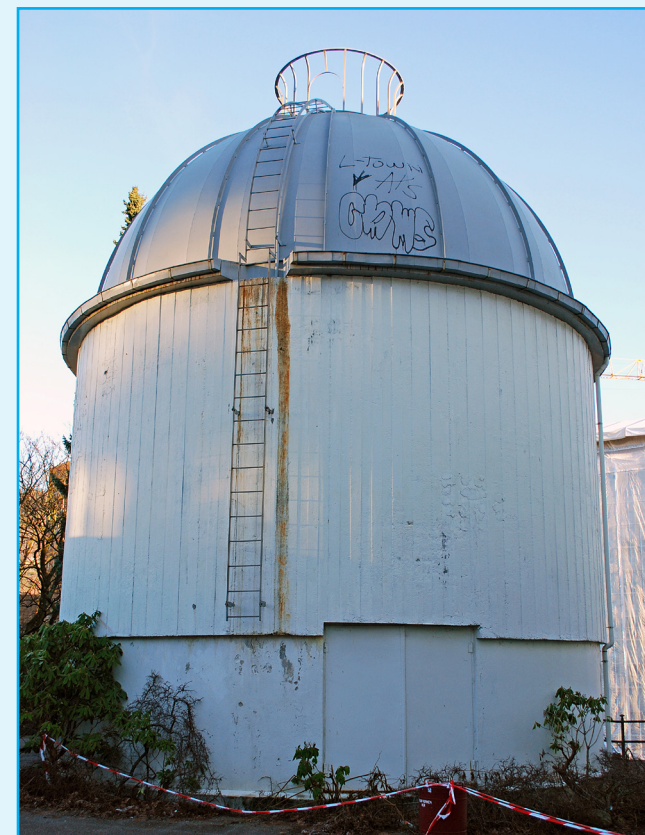
Stålkuppelen ble delvis kledt med betong i 1968. Foto: EIA

**Den mest vesentlige endringen i eksteriøret** kom i 1968 da den vertikale delen av den runde ståltanken ble forsterket med betong.

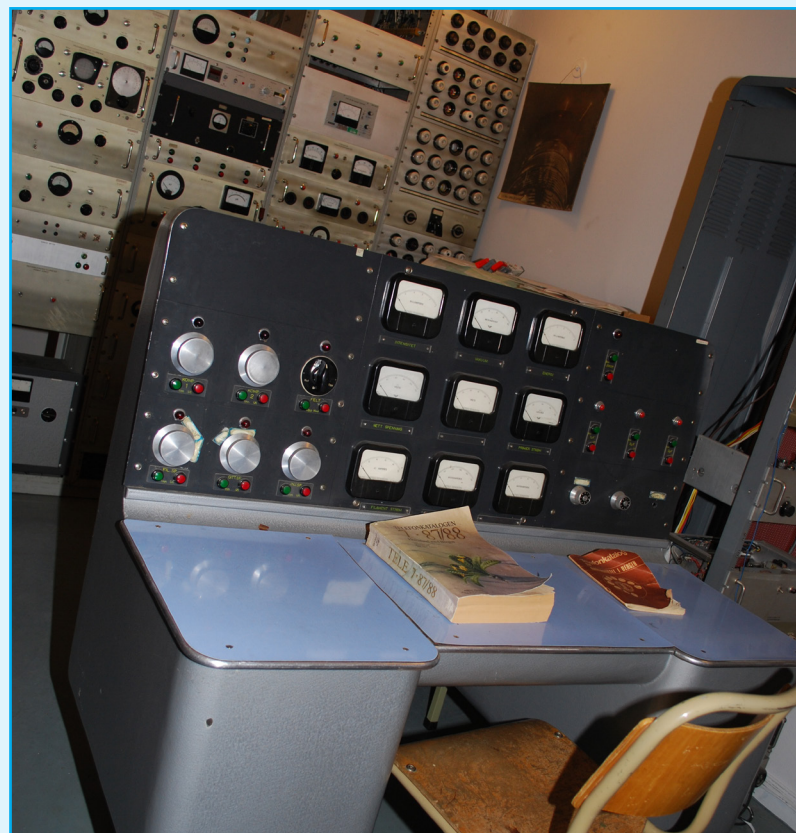
*Instrumenttavlene står som opprinnelig i laboratoriet. Foto: EIA*

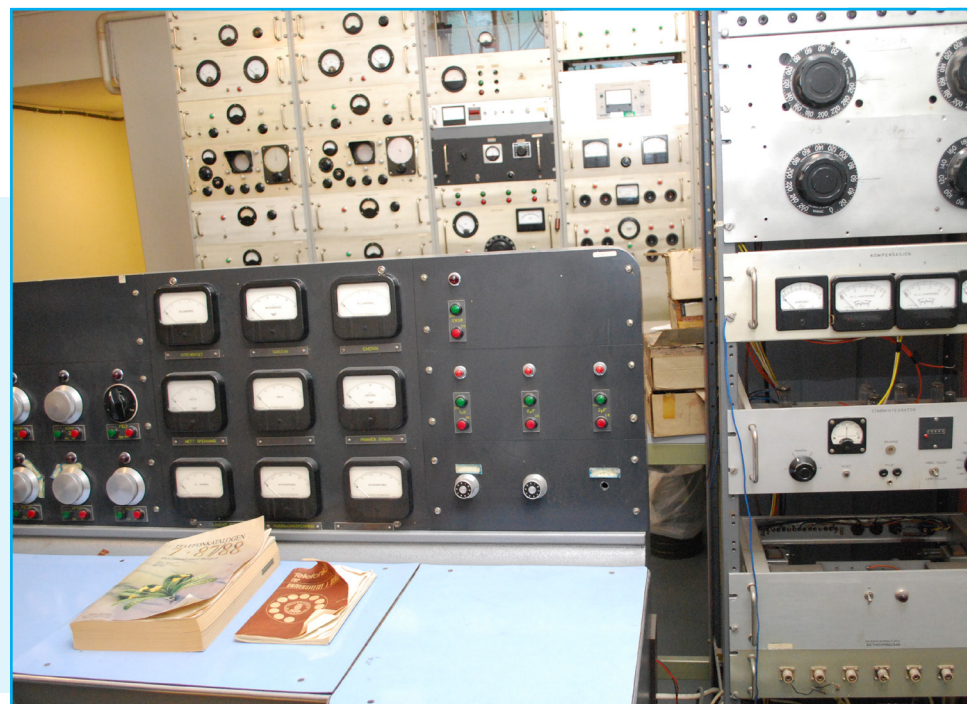
**Den kuppelklede Van de Graaff-maskinen** er verdens eneste frittstående generator i sitt slag. Laboratoriet demonstrerer 50-tallets teknologi, er skreddersydd for sitt formål, har en utforming som er unik. Kuppelen i vest og den bunkerslignende bygningen mot øst og laboratoriet mellom disse har stor opplevelsesverdi både visuelt og som et mulig fremtidig kjernefysisk museum.
