GEOFYSEN – ALLÉGATEN 70, JAHNEBAKKEN 3 OG 5  
BYGG 10205, 10206, 10207, 10209 / UTOMHUS 9903525 / KOMPLEKS 3360  
FORVALTNINGSPLAN UIB 2018

# 1 GEOFYSEN – ALLÉGATEN 70, JAHNEBAKKEN 3, 5

# 1 GEOFYSISK INSTITUTT – ALLÉGATEN 70

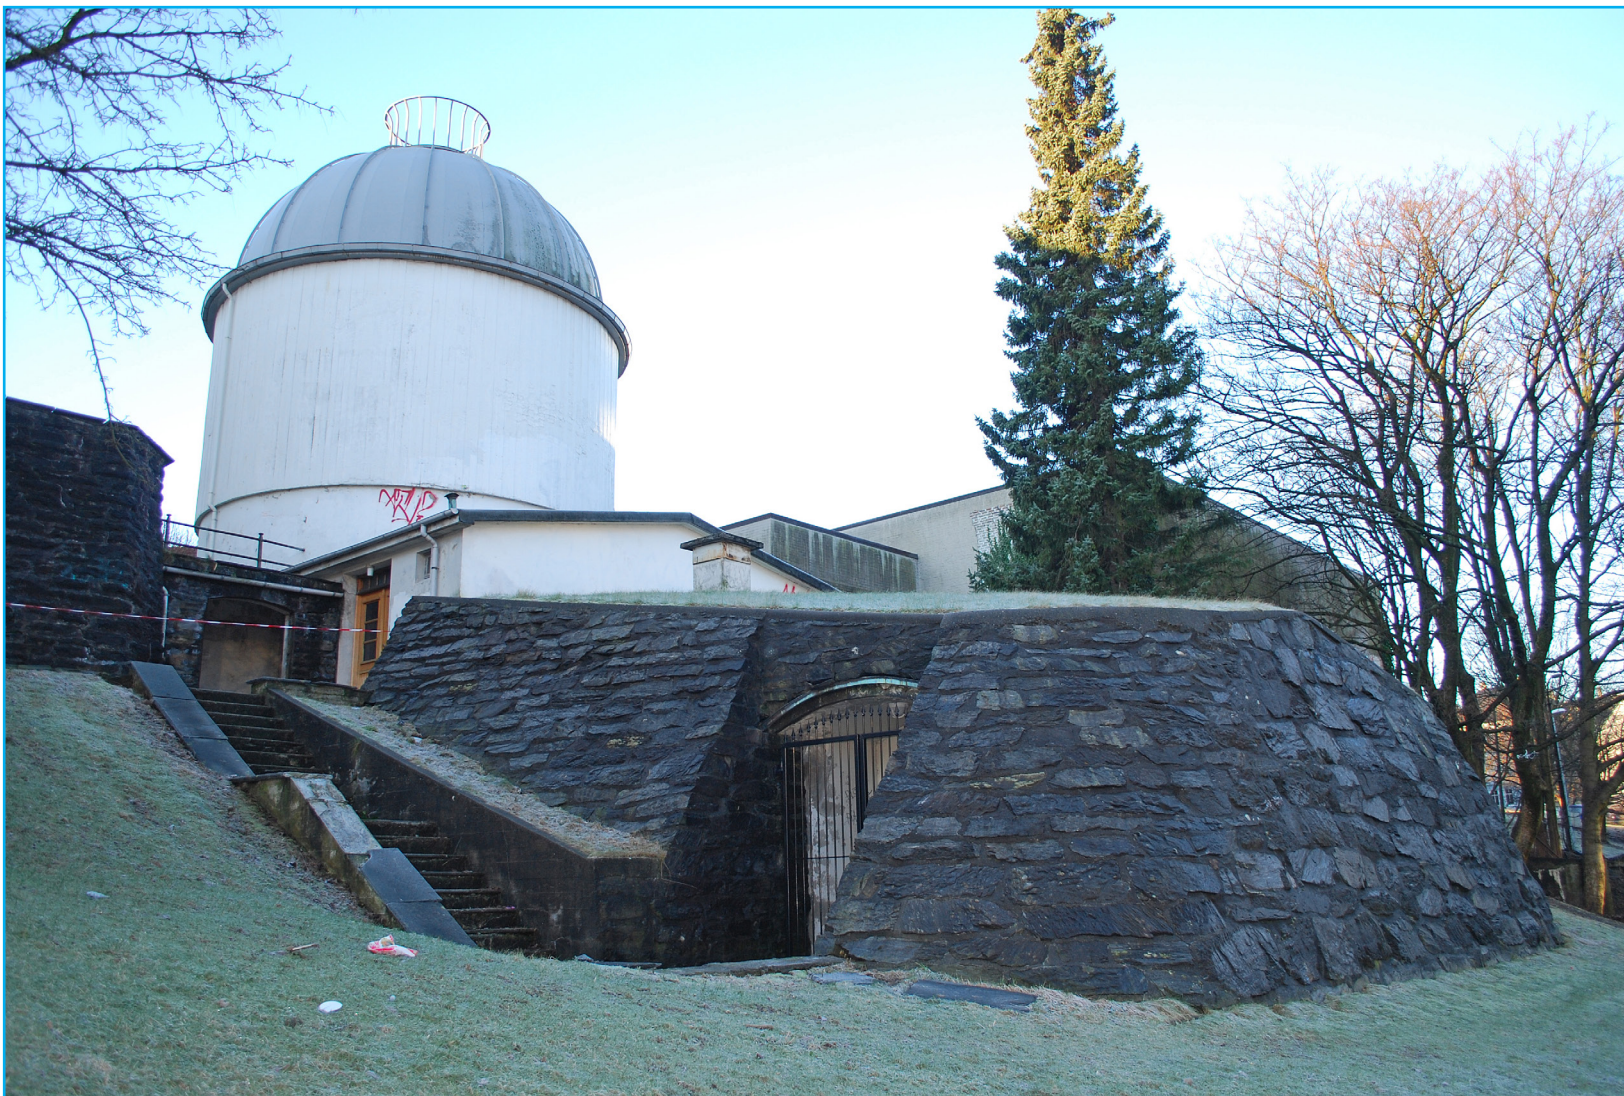
*Allégaten 70, Kjernefysisk laboratorium. Anlegget sett fra sørøst. Foto: EIA*

**Kjernefysisk laboratorium** er et sammenhengende anlegg som består av tre ulike bygningskropper som ligger på tre ulike nivå: Øverst en betongkledt generatortank i stål og betong med kuppelformet tak, så et laboratoriebygg i betong med saltak, og nederst; et betongbygg som er forsterket med tykke steinmurer både i vegger og tak. Dette taket er tekket med torv. Anlegget ligger i skråningen nordøst for Geofysisk institutt, mellom Allégaten og Lars Hilles gate, og er en del av det helhetlig utformede universitetskomplekset rundt Geofysisk institutt.

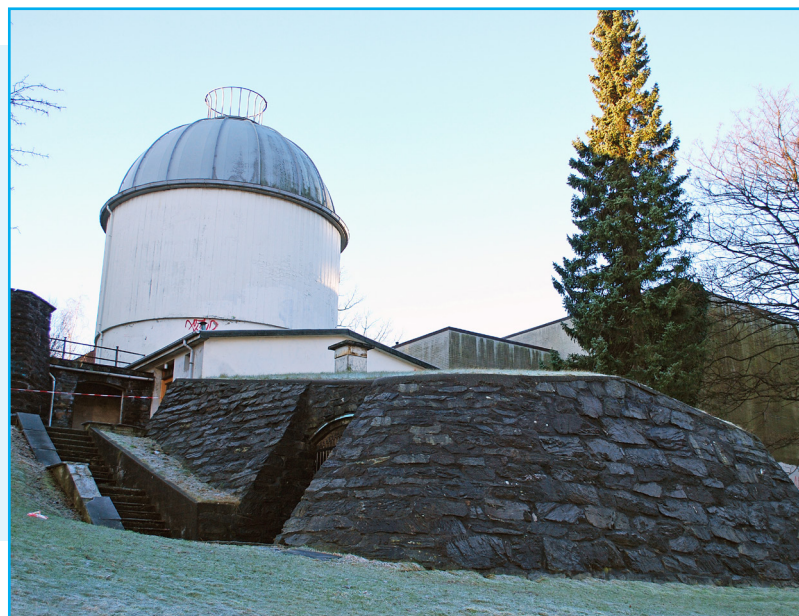
*Fasade mot øst. Foto: EIA*

**Fra øst ser vi hele anlegget** med den borglignende innmurte betatronen nederst, så laboratoriets hvitmalte betongvegg og øverst den runde generatortanken. Natursteinsmurene er av samme type som er brukt ellers i parkområdet som omslutter Geofysisk institutt.

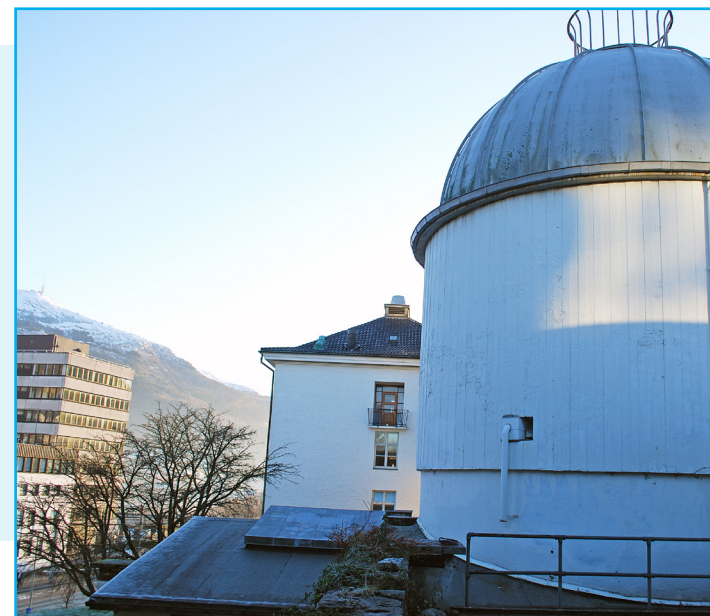
*Fasade mot nord. Foto: EIA*

**Fra nord** er det første og fremst den dominerende kuppelformede tanken som er synlig. Da Auditoriebygget ble reist like nord for Kjernefysisk laboratorium, ble ståltanken kledd med betong opp til puppelen. Laboratoriets nordvegg ble fra da av liggende inntil et nytt oppmurt uteareal.

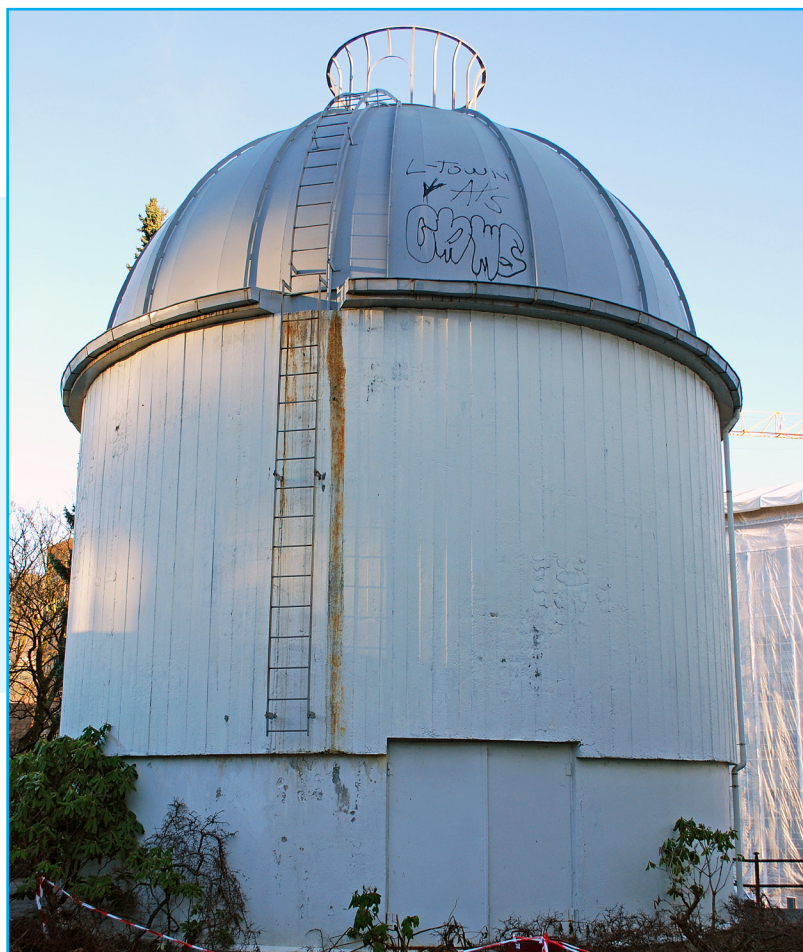
**Til venstre: Fasade mot vest.** Foto: EIA

**Fra vest ser vi bare øvre del** av Kjernefysisk laboratorium, det vil si generatortanken. Denne ligger på nivå med inngangen til geofysisk institutt. Resten av anlegget er bygget inn i skråningen mot Lars Hilles gate.

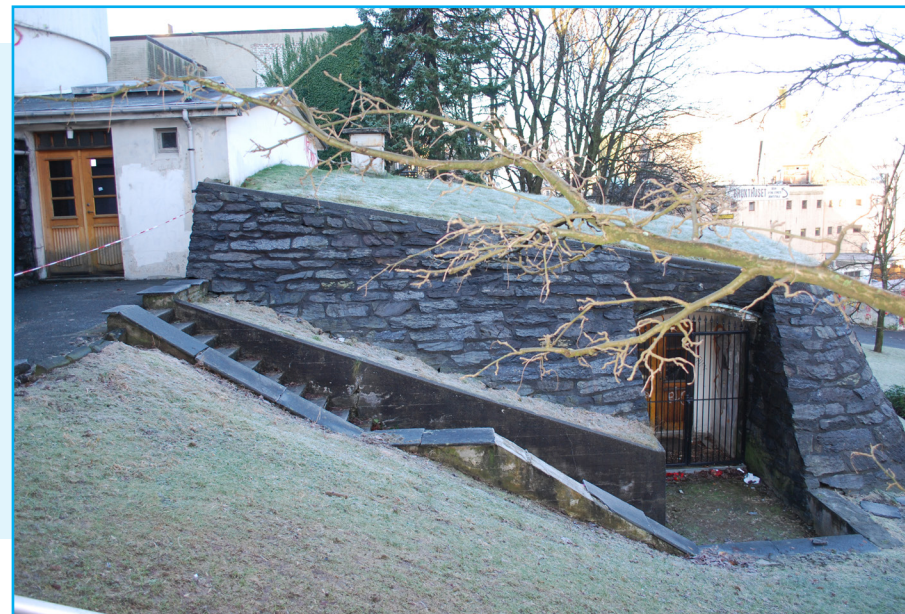
**Over: Fasade mot sør.** Foto: EIA

**Fra sør ser vi mot inngangen** til laboratoriet og betatronen. Til venstre for laboratoriets inngangsdør er en utebod. Den originale, doble og profilerte eikedøren inn til denne boden er i fjernet.

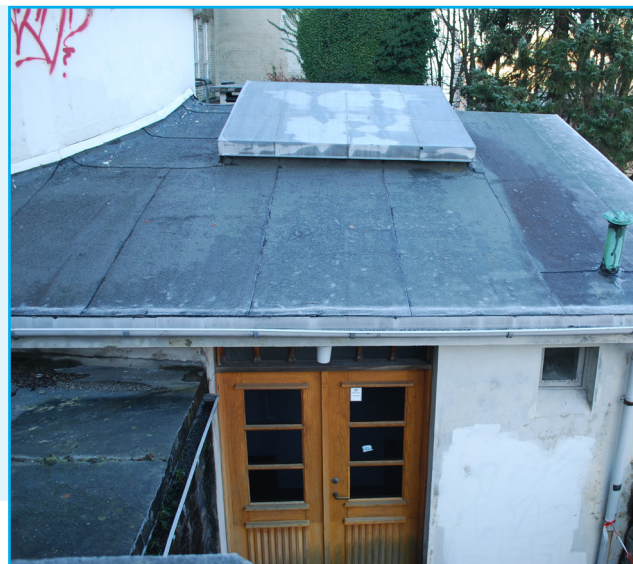
Yttertak sett fra sør. Foto: EIA

**Stålkuppelen er båndtekket**, laboratoriet har saltak med lav takvinkel, tekket med asfaltpapp. Takvinduet her er tildekket. Lufteventilen fra toalettet er av kobber.

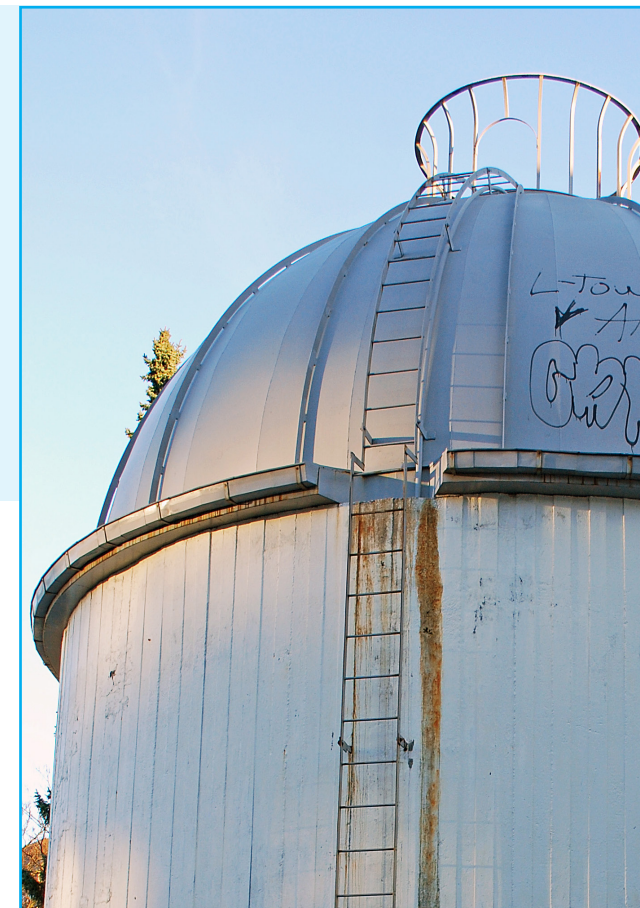
Yttertak kuppel. Foto: EIA

| BYGNINGSDEL | BESKRIVELSE | VEDLIKEHOLD / TILTAK |
|---|---|---|
| Tak, generatortank | Takkuppel laget av sammensveiset skipsstål. En stige fører opp til taket der et rekkverk omslutter en lufteluke øverst. | <p><i>Mindre utbedringsarbeider er vedlikehold. Inngrep som berører opprinnelige materialer skal utføres etter antikvariske prinsipper (kap. 4, vernebestemmelser), og er definert som tiltak.</i></p> |

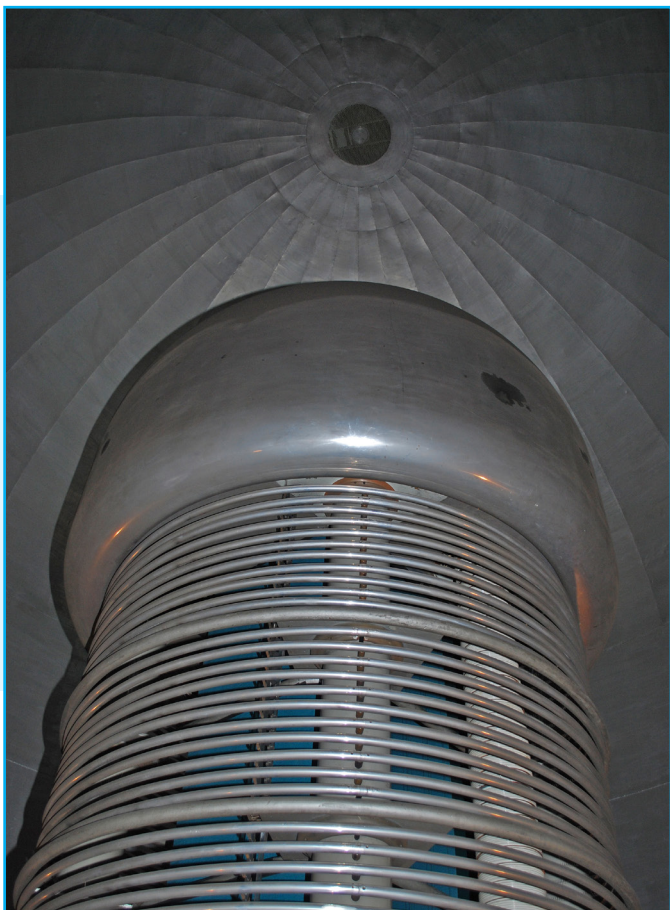
*Van de Graaff, øverst i generatoren. Foto: EIA*

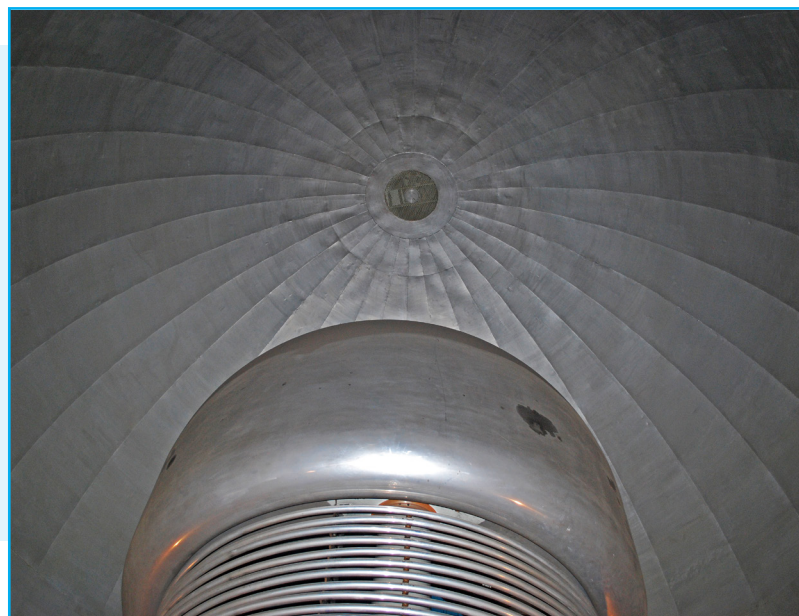
Van de Graaff-generatoren. Foto: EIA

**Ståltanken som omslutter Van de Graaff-generatoren** er knapt elleve (10,87) meter høy og har en diameter på vel åtte (8,2 cm). Nederste del av veggen består av en betongkrans med original rødmalt overflate. Oppå denne står ståltanken som Bergen Mekaniske Verksted sveiset sammen av skipsstål.

søyler. Selve maskinen består av en porselenssøyle som er koblet til en vev av omsluttende aluminiumsrør og en stor aluminiumskule som ligger øverst i maskinen. Denne blir ladet av et motordrevet bånd. Dette var opprinnelig av gummi. Etter brannen i 1956 ble det montert et bånd vevd av grønn nylonfiber. Både porselenssøylen og aluminiumskulen er nye etter brannen. For å få den nye kulen inn i tanken, ble det skåret hull i stålveggen. I en del av denne åpningen ble det montert en dobbel ståldør.

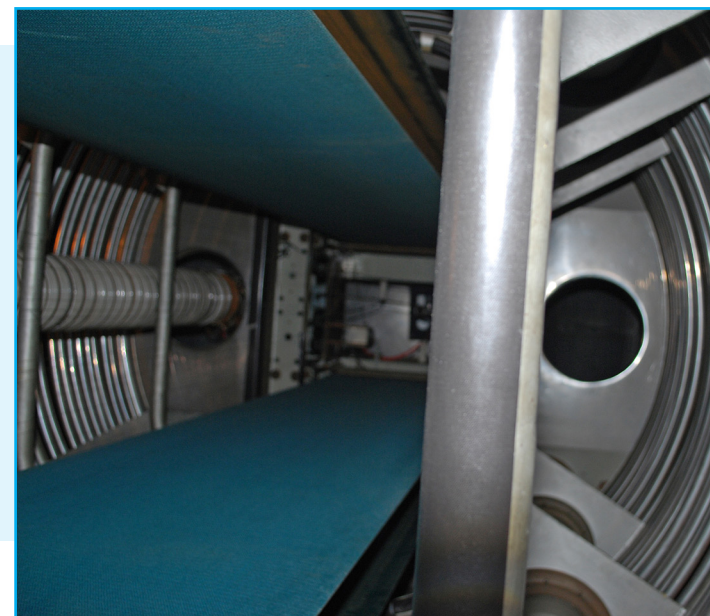
Inne i generatoren, sett oppover med keramisk søyle lengst til venstre, fiberbåndet, hullet operatøren må krype gjennom og veven av aluminiumsrør til høyre.

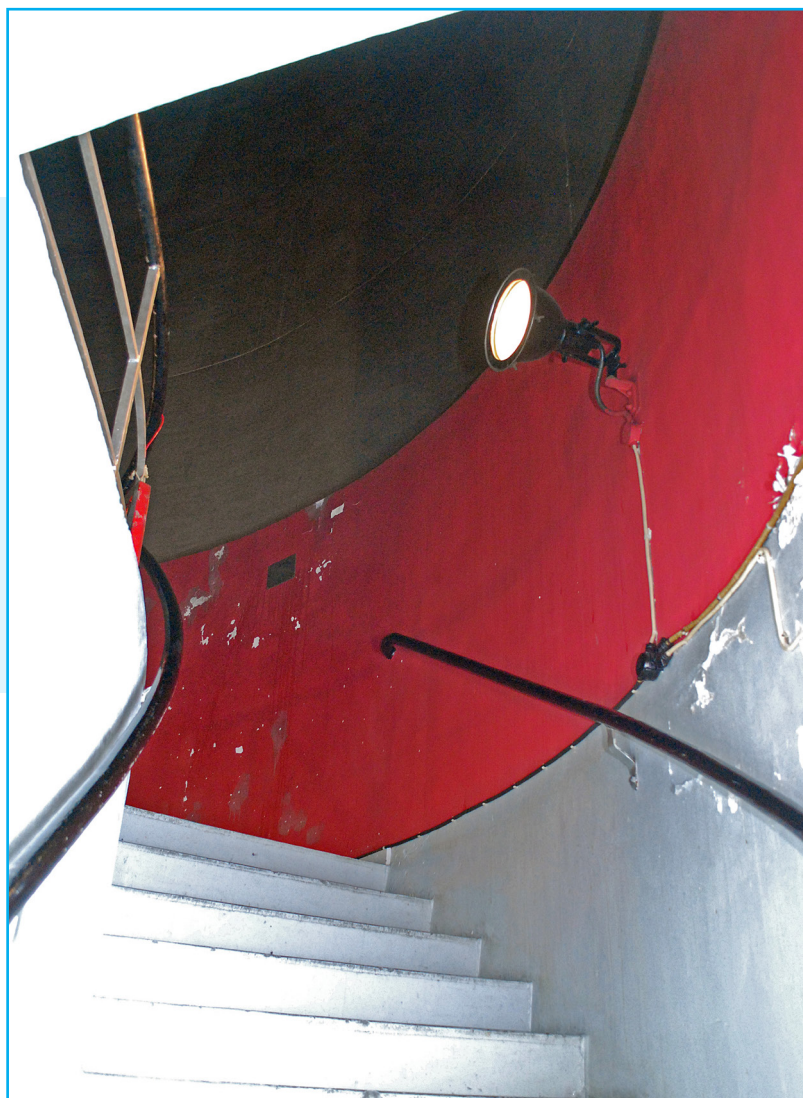
**Trapp opp til generatorrom med rødmalt betongvegg** under ståltank av skipsstål. Foto: EIA

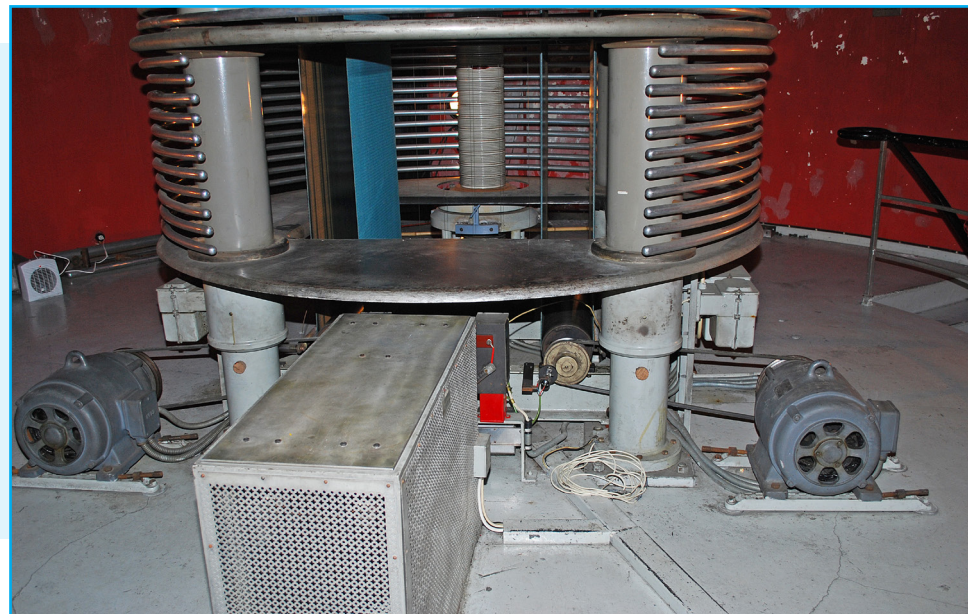
**Fundament og motorer ved generatorfoten.** Foto: EIA

**Ved søylene står to motorer og en spenningskilde.** Når generatoren skal brukes, kryper operatøren inn mellom søylene, oppover i maskinen og gjennom et 45 cm bredt hull for å forberede kjøringen. Når Van de Graaff settes i gang, er strålingen for sterk til at noen kan oppholde seg inne i ståltanken. En hvitmalt betongtrapp fører fra generatoren ned til laboratoriet.

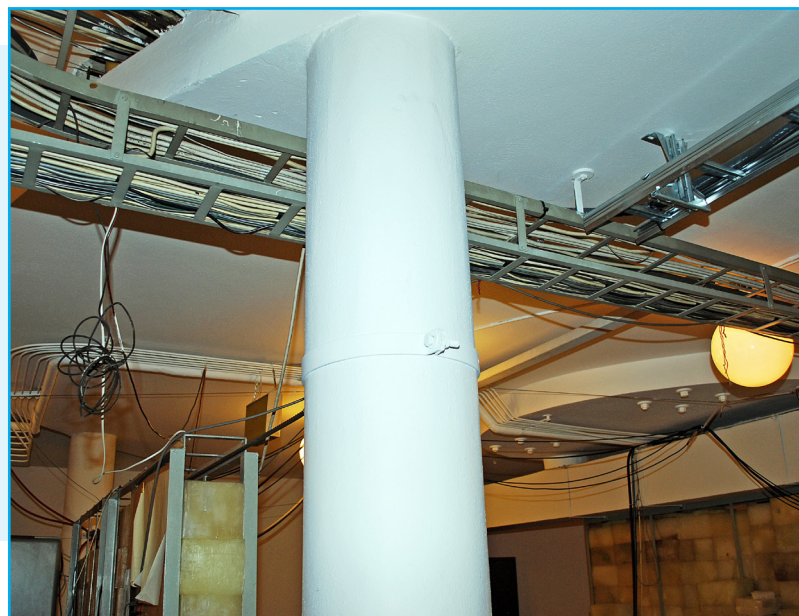
*Ekstra søyle som støtter taket over laboratoriet. Foto: EIA*

**Rommet er bygget av betong** med ekstra tykkelse i vegger, tak og gulv. Ekstra søyler er med på å bære Van de Graaff-generatoren i rommet over.

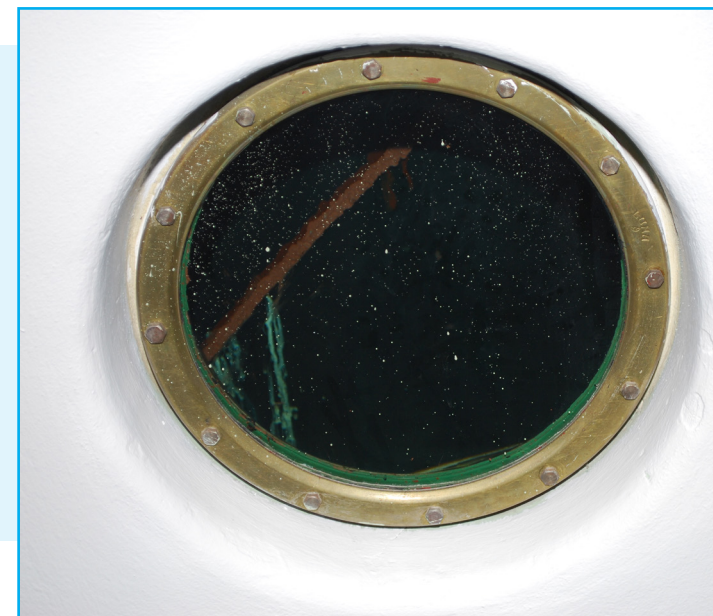
*Det runde vinduet i veggen. Foto: EIA*

For å skjerme mot farlig stråling, er det bygget vegger av parafinvoks foran noen av maskinene. I andre enden av rommet står instrumenttavler og ulike typer instrumentbord som har blitt brukt i styringen av maskinene. Ved tavlene er det et rundt vindu i veggen mot betatronen. Dette er fylt med vann for å redusere strålefarene inne i laboratoriet.

| BYGNINGSDEL | BESKRIVELSE | VEDLIKEHOLD / TILTAK |
|---|---|---|
| <b>Vindu</b> | Et rundt vindu mellom laboratorium og betatron. Et vindu med seks vertikale felt på vegg mot nord, over trapp ned til betatronen. | |

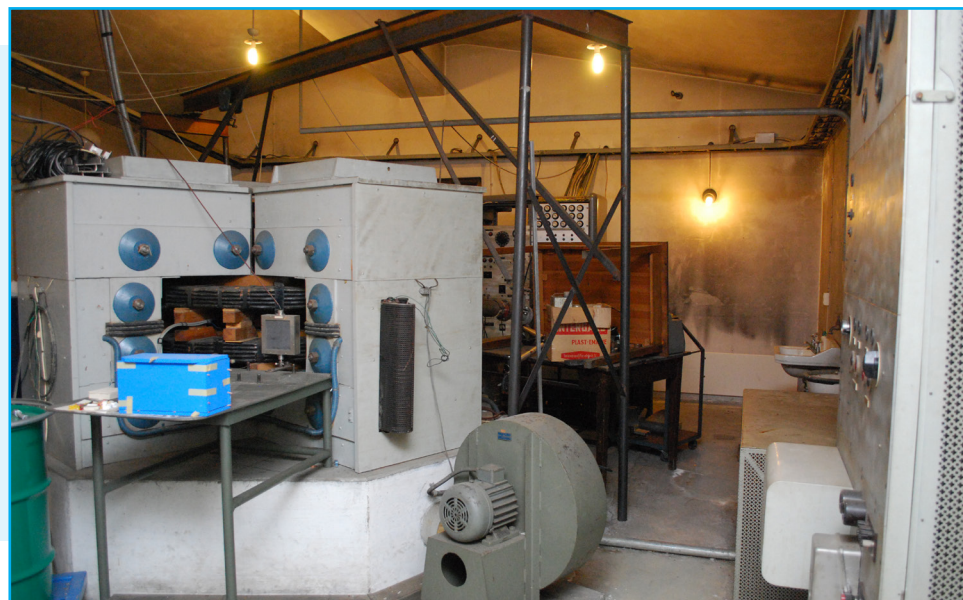
*Betatronen ble styrt fra laboratoriet i etasjen over. Foto: EIA*

**Betatronen ligger nederst i anlegget**, som en bunkers beskyttet av tykke betongvegger og murer av naturstein utenpå og over. Det er inngang til maskinrommet gjennom trapp ned fra laboratoriet og fra lageret som har inngangsdør fra sør.

**Betatronen ble styrt fra laboratoriet** i etasjen over. Operatøren kunne også ha øyekontakt med maskinen gjennom et rundt vindu i vegg mellom laboratorium og betatron.

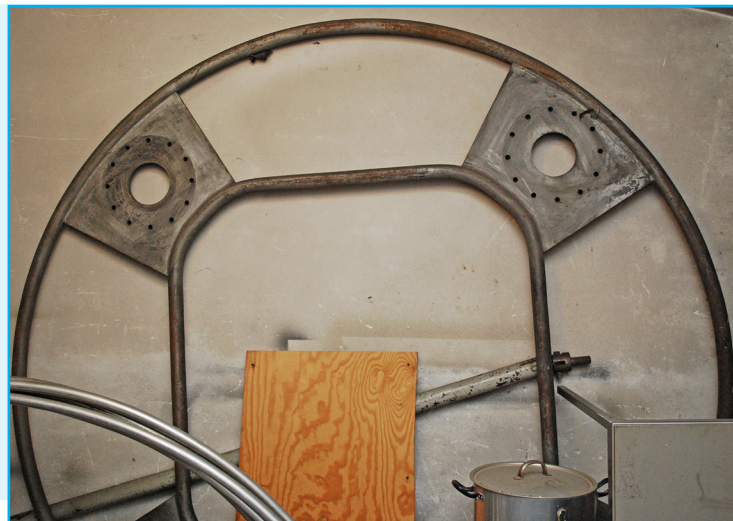
Noen maskindeler som ble ødelagt eller skiftet ut da Van de Graaff-generatoren brant i 1956, er tatt vare på. Dette gjelder for eksempel noen hvite porselensrør som står i betatronen og en stålramme som er plassert i betatronens birom nederst i anlegget.

Originale deler som er skiftet er blitt tatt vare på. Foto: EIA

**I lageret vegg i vegg** står blant annet en stålskinne som ble til overs etter brannen i 1956 da den nye Van de Graaff ble noe kortere enn den gamle.

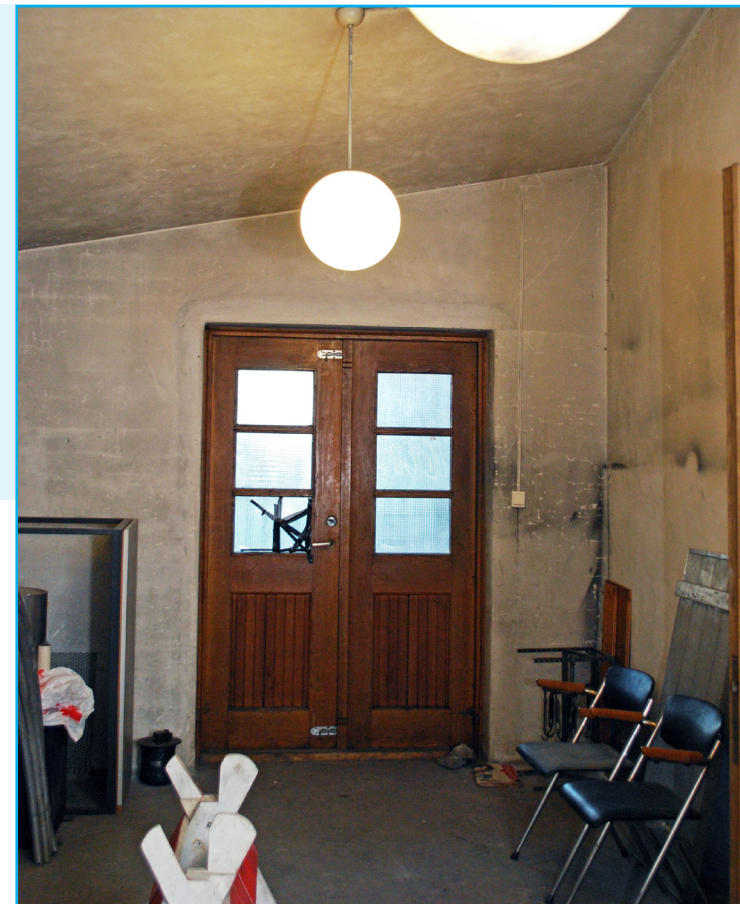
Original dobbel utgangsdør fra betatronen til hage mot sør. Foto: EIA

| BYGNINGSDEL | BESKRIVELSE | VEDLIKEHOLD / TILTAK |
|---|---|---|
| Ytterdør | Dobbel original rehabilitert dør av eik med glassfelt i dørblad. | |

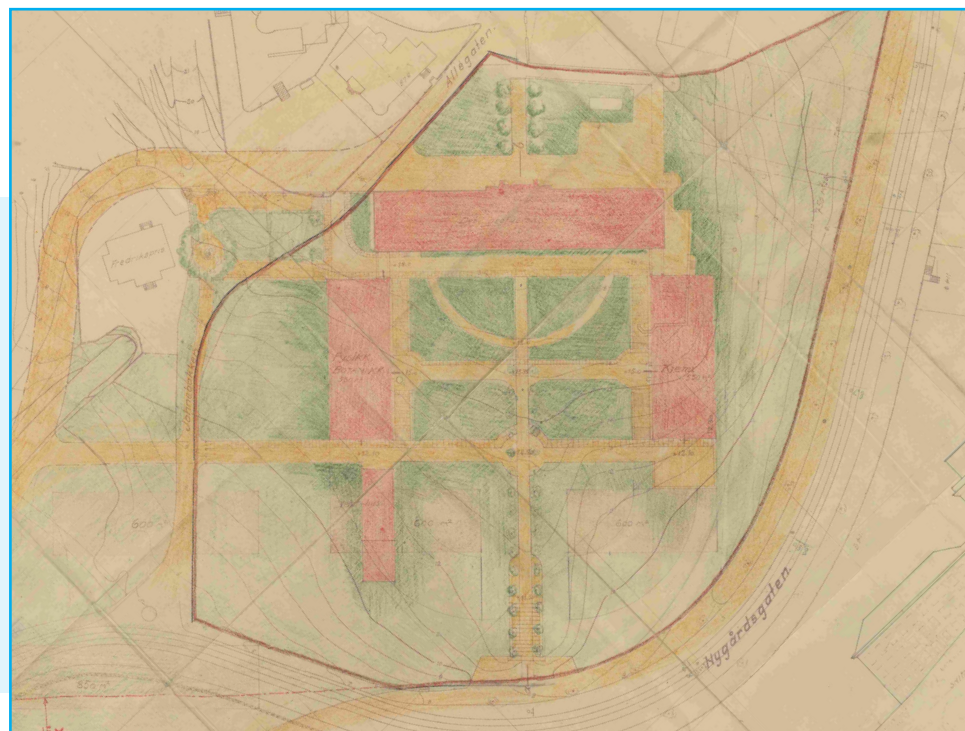
*Tegning av Egill Reimers. Bebyggelsesplan av februar 1939. Approbert av Bergen kommune 25.1.1946. Et symmetrisk hageanlegg er planlagt. Tegningene tilhører: Arkivet etter Bygningssjefen i Bergen*

**Parkens detaljering** er noe annerledes enn vist på Egill Reimers sine tegninger. Endringene kan være gjort av arkitekt Atle Urheim som fullførte Reimers opplegg for de to fløy-bygningene. Endringene underordner seg Reimers stramme plan om symmetri i hagen som delvis ligger inne i en hestesko omrammet av de tre bygningene. Tversgående veier og trappeløp langs husveggene er med på å undertreke stramheten, mens buede gangveier og ditto plener i parkens midtparti er myker opp helheten.

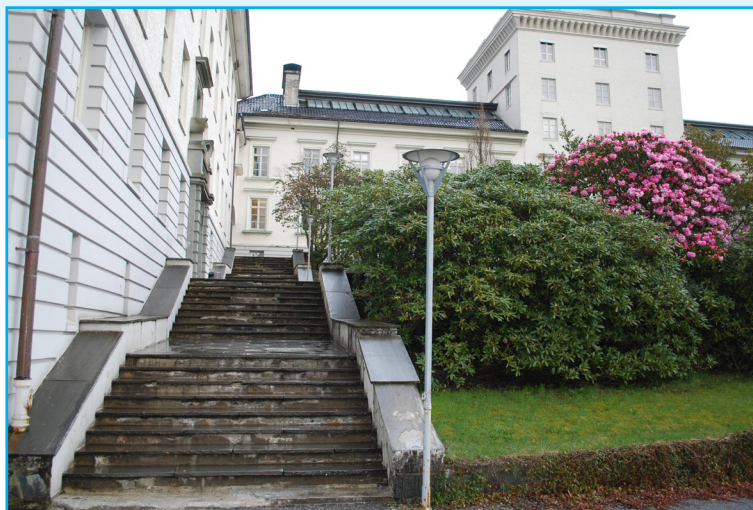
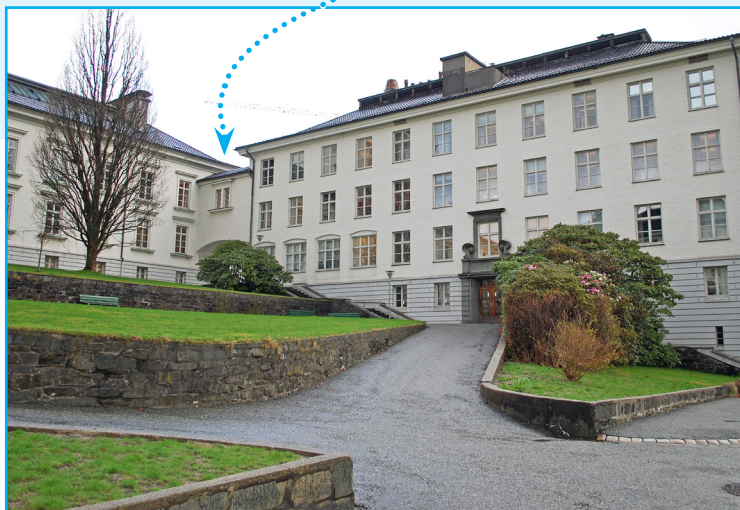
3

**Bilde 1-4 viser hvordan trapper og gangveier danner trafikkårer mellom bygningene**

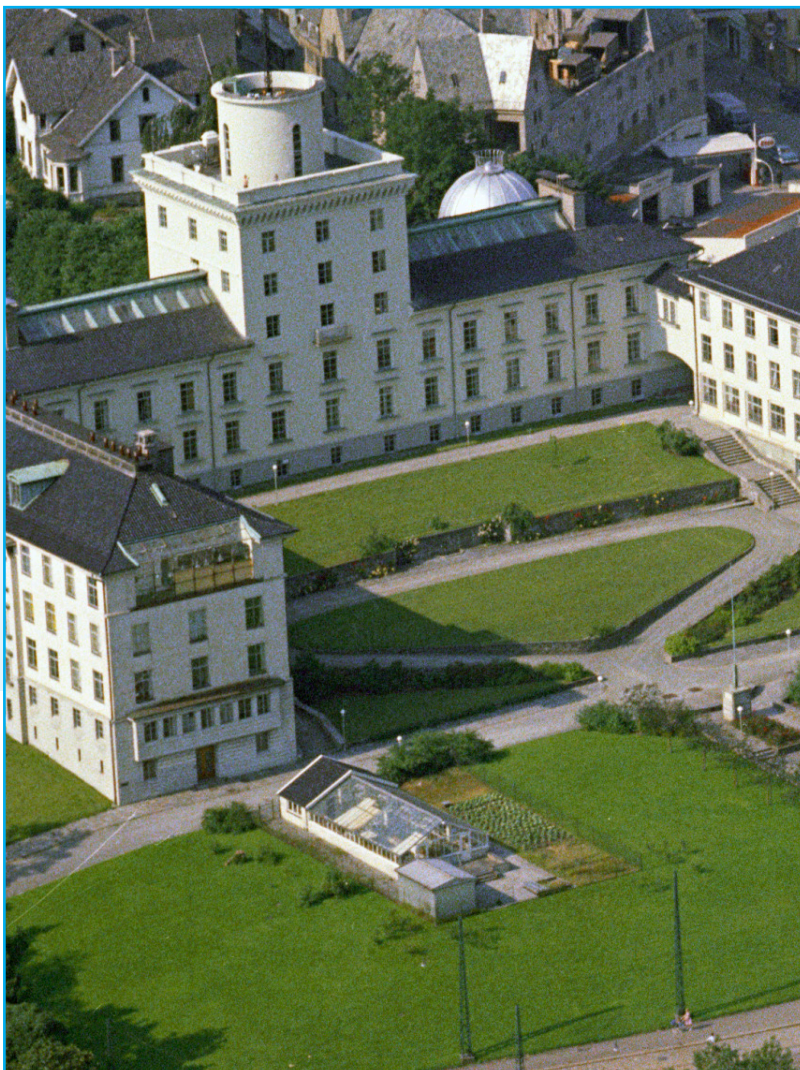
**Veksthuset i Jahnebakken 5, fotografert av Widerøe's Flyveselskap AS ca. 1965.**  
Veksthuset ble revet i 2007.

Et veksthus var med i arkitekt Egill Reimers planer for hagen på Florida allerede i hans blyantskisse fra 1945 som viser et komplett hesteskoformet anlegg på Florida. Og veksthuset ble bygget mot sør, i forlengelsen av Botanisk laboratorium/Fysisk institutt, Jahnebakken 5 i 1951.

**I 2000 foreslo UiBs hageutvalg** en generell opprusting av hageanlegget og at veksthuset i den forbindelse burde rives som «en tilbakeføring til det som opprinnelig har vært arkitektens ideer.»

**Institutt for mikrobiologi protesterte** og presenterte planer for videre bruk av huset. De mente veksthuset var en integrert del av hageanlegget, og at det heller burde rehabiliteres enn rives. Instituttet tok til orde for at Riksantikvaren eller Byantikvaren burde kobles inn.

**Ledelsen for Matematisk, naturvitenskapelig fakultet** støttet derimot hageutvalget og Universitetsdirektøren avgjorde i 2006 at veksthuset skulle rives. Våren 2007 ble det gjort.

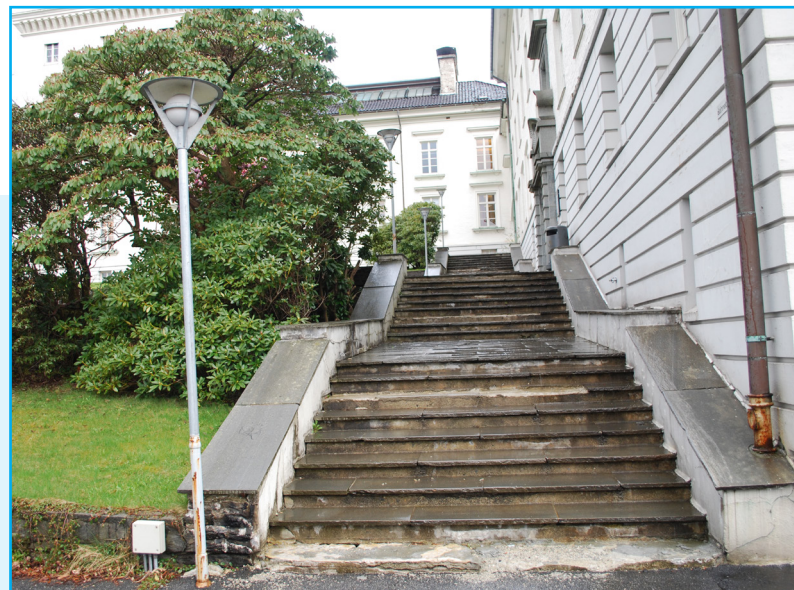
**Trapp ved Jahnebakken 3. Foto: EIA**

| BYGNINGSDEL | BESKRIVELSE | VEDLIKEHOLD / TILTAK |
|---|---|---|
| <b>Trapper/repos</b> | Trappeanlegg belagt med skifer langs veggen på Jahnebakken 3 og Jahneb. 5. | |
