GARTNERBYGNING / VEKSTHUS
MUSÉPLASSEN 3

BYGG 10251, 10252 / KOMPLEKS 3377

FORVALTNINGSPLAN UIB 2018

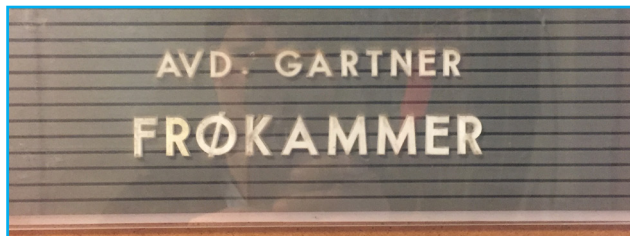
Gartnerbygningen er reist i teglstein. En av fire fasader er pusset og malt. Bygningen har sin opprinnelige form og originale bygningsdeler som vinduer og dører er i all hovedsak intakte.

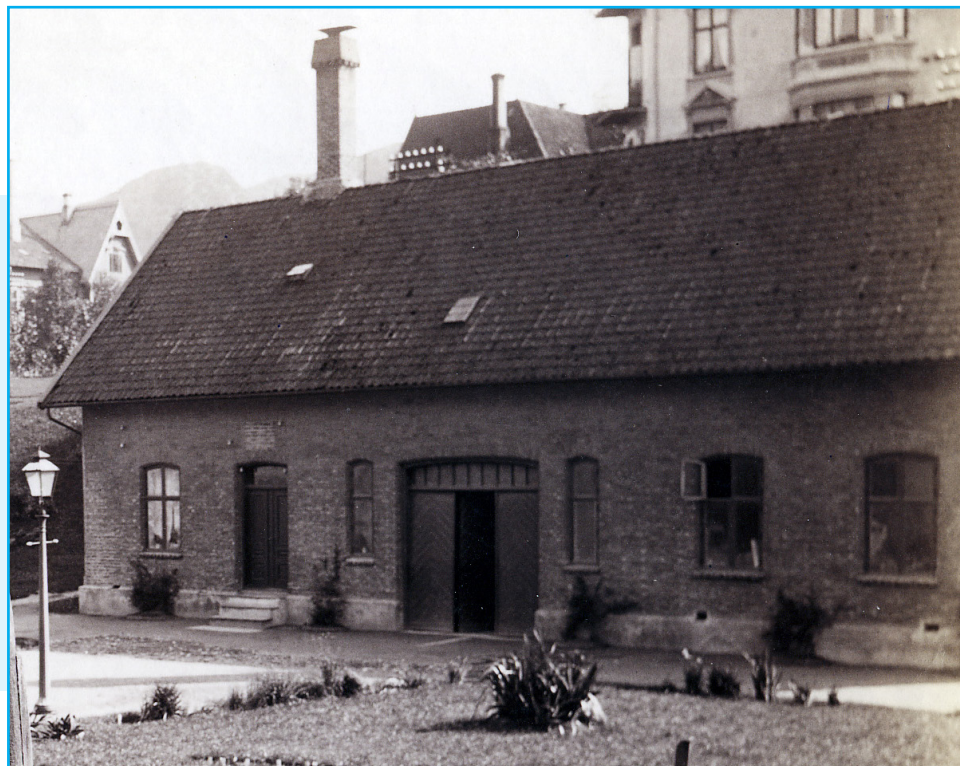
Gartnerbygningen er en teglsteinsbygning som har mange av sine opprinnelige bygningsdeler intakt. Fotograf ukjent, Universitetsbiblioteket i Bergen

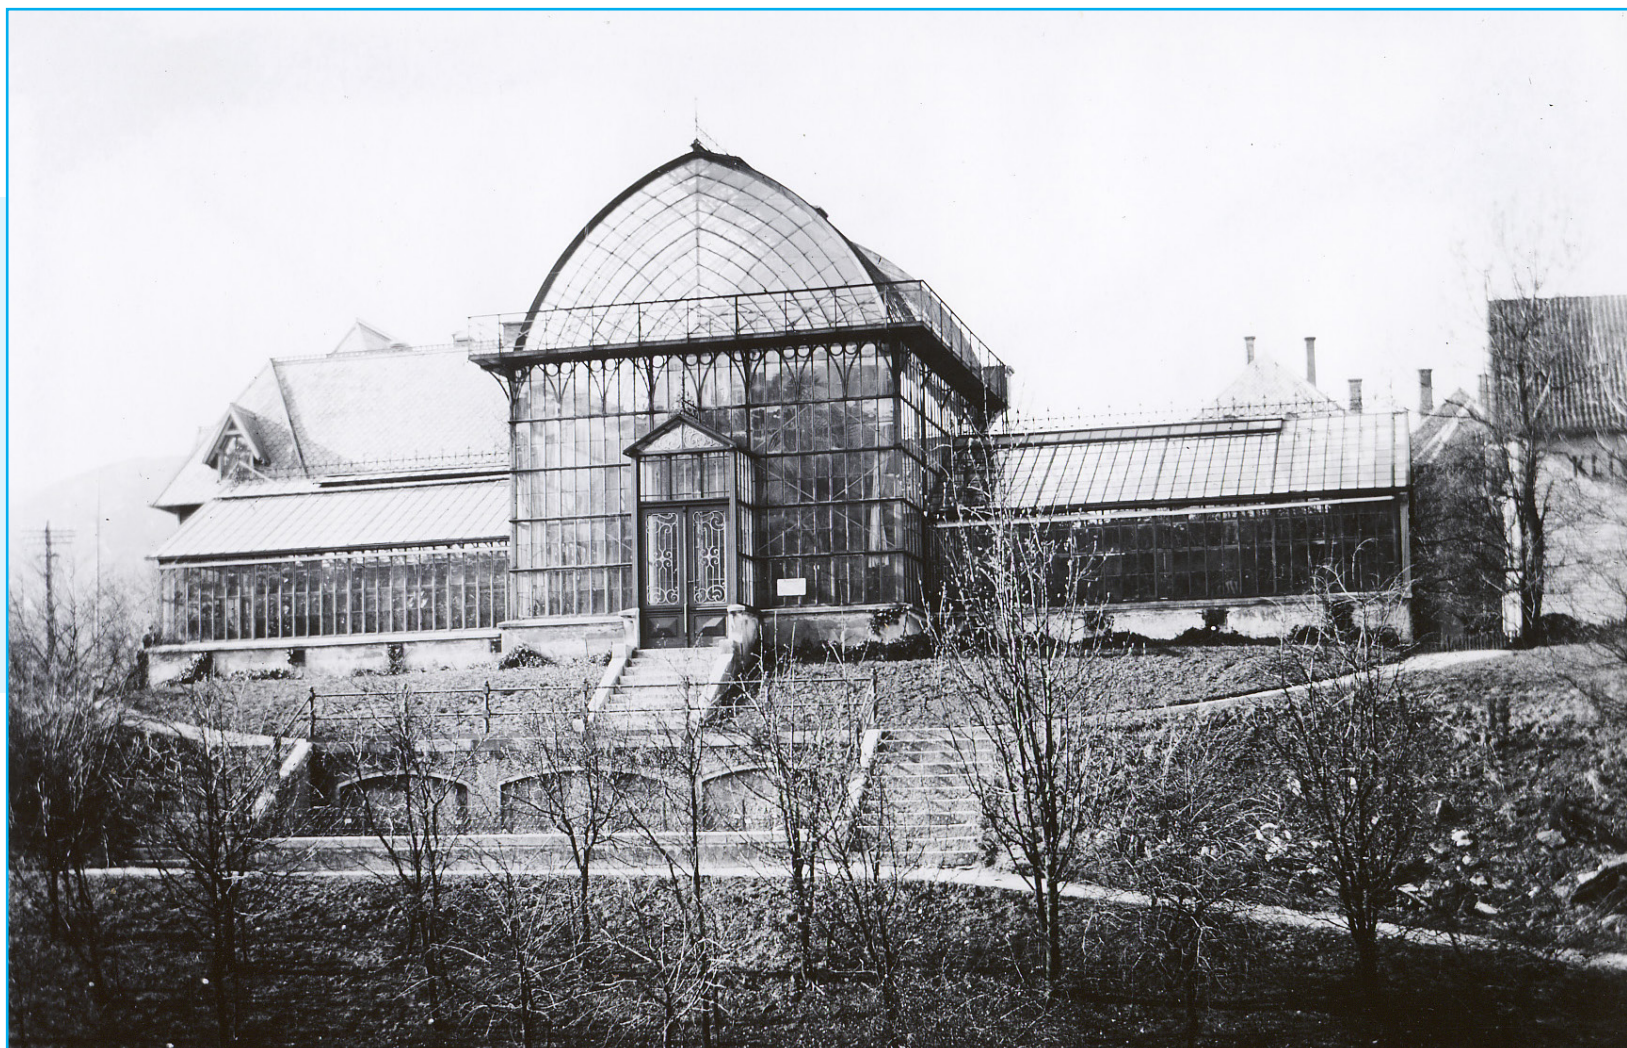
Veksthuset kom som byggesett fra Tyskland, med jernkonstruksjoner under overflaten av glass. Nybygget var oppsiktsvekkende flott og ble fylt med eksotiske planter. Veksthuset er ombygget og fornyet flere ganger. En brosjyre fra 1913 forteller at plantesamlingen var åpen for publikum fra 11-14 og 16-18 om sommeren og om vinteren alle hverdager fra 11 til 14. Alle hadde fri adgang. Fotograf ukjent, Universitetsbiblioteket i Bergen

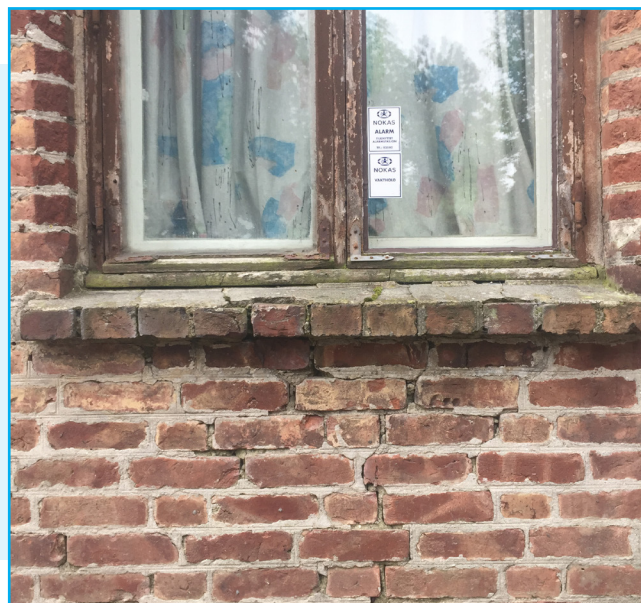
Detalj av skadet tegl, fasade nord. Foto: EIA

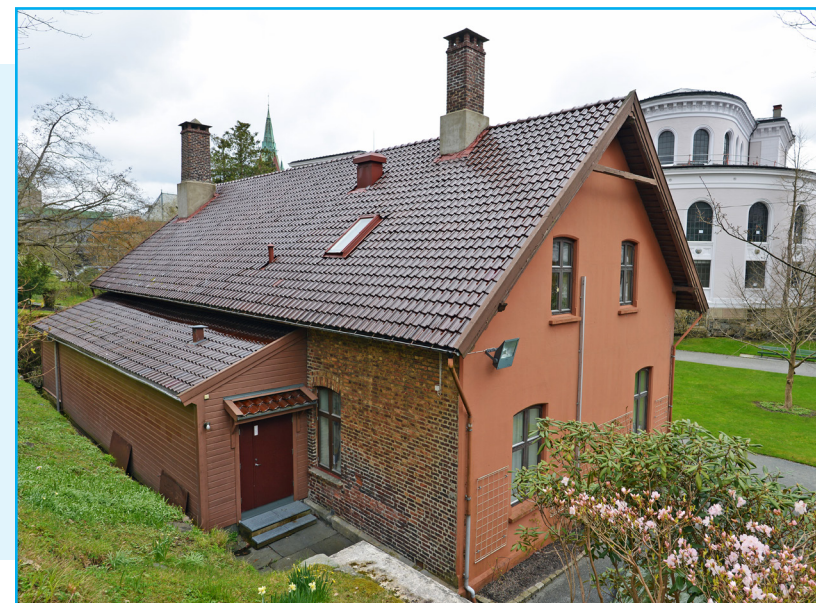
Fasade mot vest og sør. Foto: EIA

Bygningen fremstår som et lite hus sett i sammenheng med de omkringliggende byggverk, men er samtidig for stor og særegen til å ha en helt diskre rolle i anlegget.

Som kombinert bolig og driftsbygning, understreker denne bygningen bredden i muséets virksomhet. Byggets funksjon har lagt premisser for utforming av fasaden.

Huset er noe romantisk og pittoresk, der det i hagen står med bart teglverk og ærlige funksjonsuttrykk. Byggets alder og slitasje har gitt en vakker patina, som kler denne typen bygg i denne konteksten. Nordgavl og hagefasaden mot øst, står tilnærmet som originalt. Sørgavlen har blitt rehabilitert og fått nye vinduer og et lag puss. Mot vest er et mindre tilbygg av variert alder.

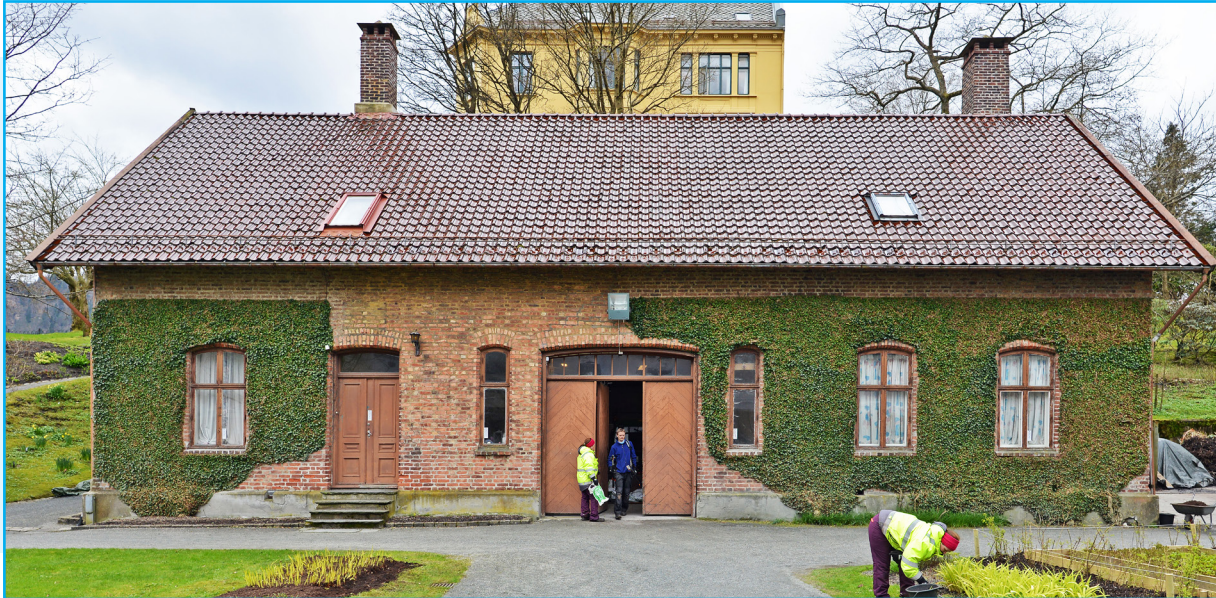
Fasade mot øst. Alle vinduer og dører er originale. Foto: EIA

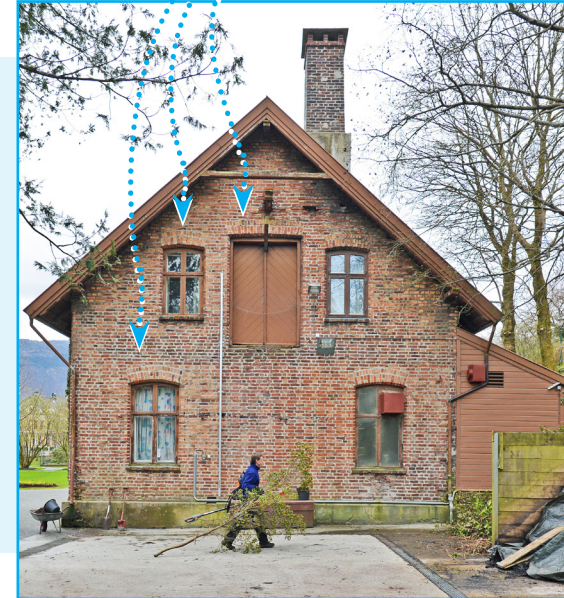
Fasade mot nord. Døren i gavlen og de to vinduene til venstre for denne er originale. Foto: EIA

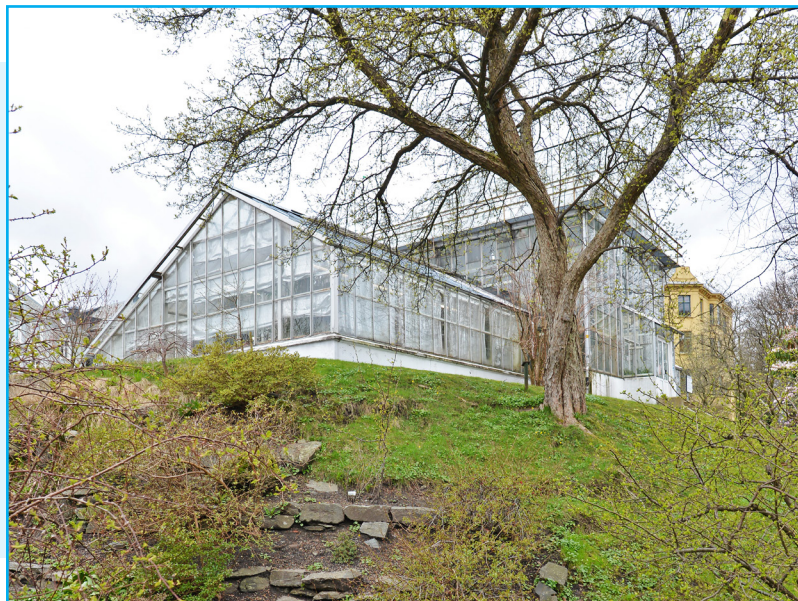
Fasade mot Muséhagen. Foto: EIA

Plantehuset var opprinnelig et svært flott og påkostet veksthus. Husets storhet og prakt er redusert gjennom ombygginger i årenes løp. Men bygningen har det opprinnelige fotavtrykket intakt. I tillegg kommer et tilbygg mot vest fra 1936.

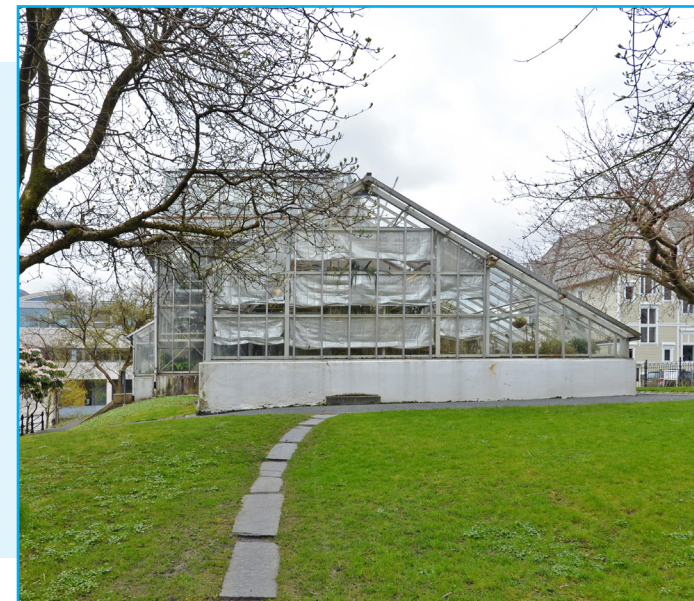
Plantehusets nordgavl. Foto: EIA

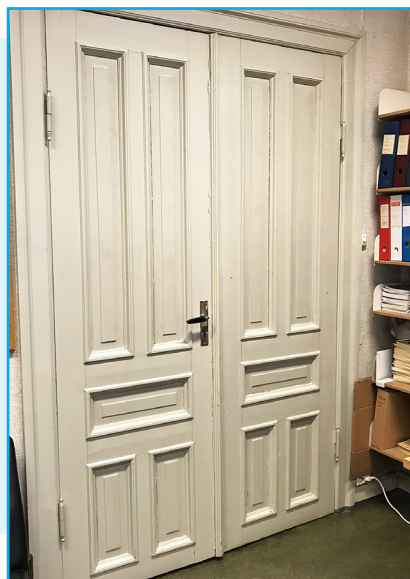
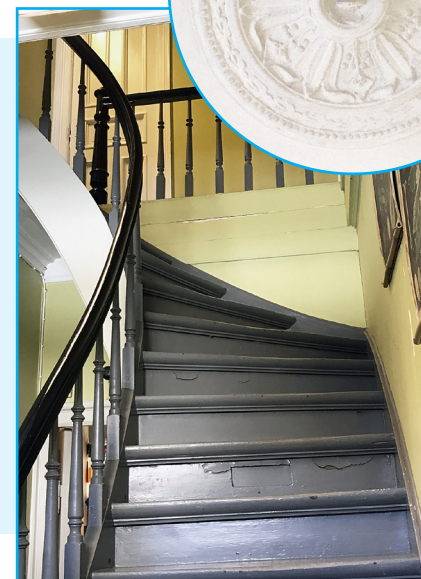
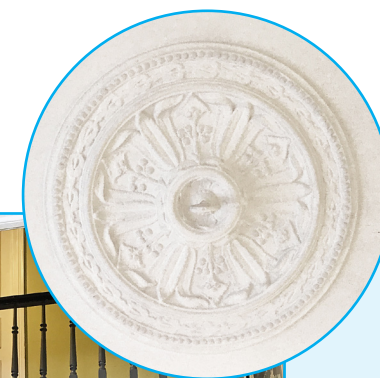
Leiligheten i gartnerbygningen har sin opprinnelige rominndeling og mange originale bygningsdeler intakt. Her er gipsrosetter, fyllingsdører og opprinnelig trapp. Foto: EIA

Nordre del av gartnerbygningen er arbeidsrom, søndre del var opprinnelig bolig med egen inngang til to rom og kjøkken nede og to-tre rom i andre etasje. Boligdelen er i dag kontor og spiserom for de ansatte i Musé-hagen. Opprinnelig romdeling er intakt og mange originale bygningsdeler er bevart i leiligheten. Her er dobbel fyllingsdør fra gangen til ene stuen, de fleste andre opprinnelige fyllingsdørene er bevart i begge etasjer. Begge stuenene i første etasje har gipsrosetter i tak og brede taklister. Trappen er

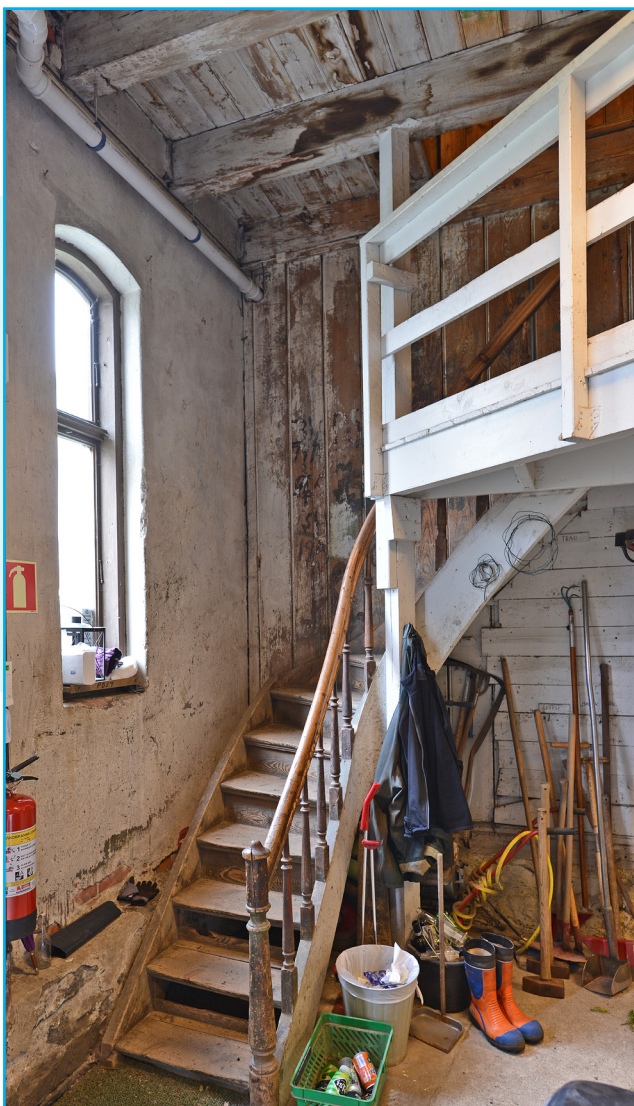
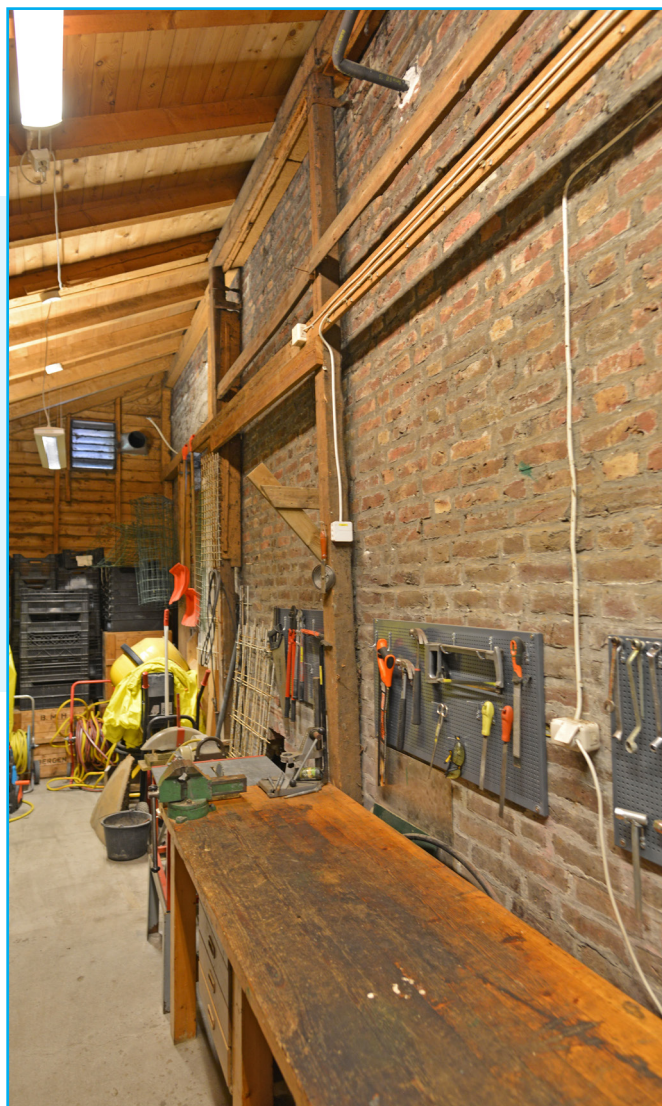
Den nordre enden av huset er verksted og lagerrom. Trappen og mesaninen til venstre er de opprinnelige. Der fryseboksen til preparantene stod, (bildet i midten) er det nå arbeidsrom for gartnerne. Foto: EIA

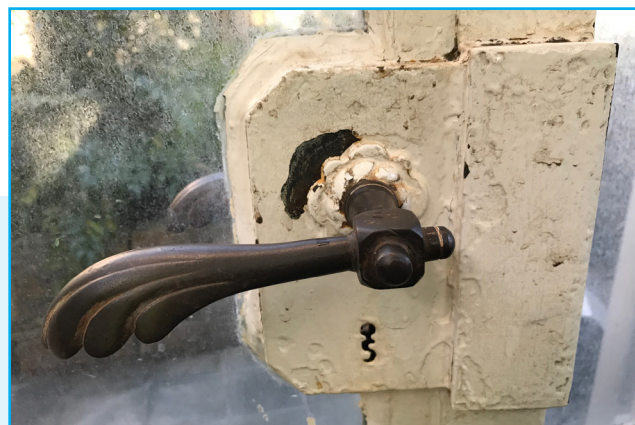
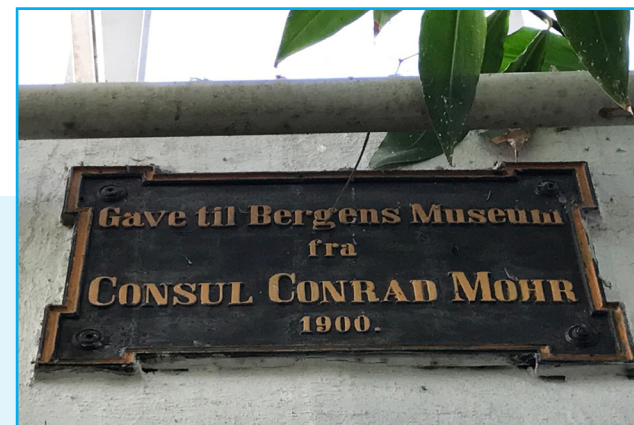
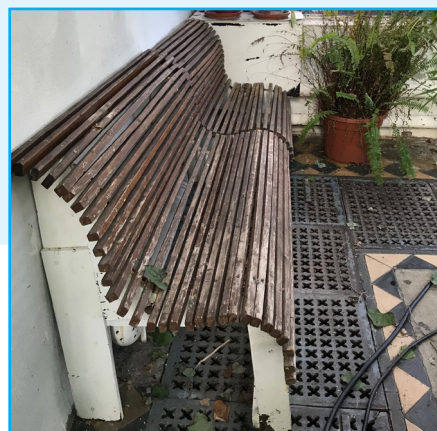
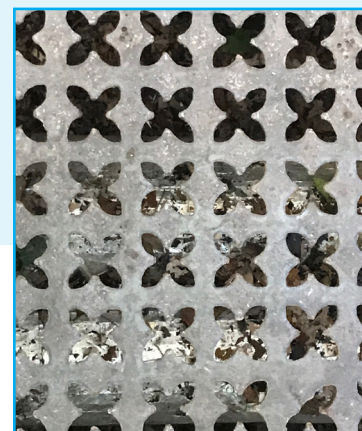
Noen originale bygningsdeler finnes fremdeles i veksthuset som er bygget om ved flere anledninger. Foto: EIA

Veksthuset har vært gjennom mange ombygginger og lite er tilbake av det opprinnelige interiøret. Allikevel er opplevelsesverdien stor når man trer inn i veksthuset slik det står i dag. En fortettet unik opplevelse av eksotiske planter i sitt rette klima. Gulvflisene i sør- og midtbygg og gulvristene i sør er originale. Her finnes rester av opprinnelige, til dels dekorerte konstruksjoner i støpejern, og noe original murbrystning.

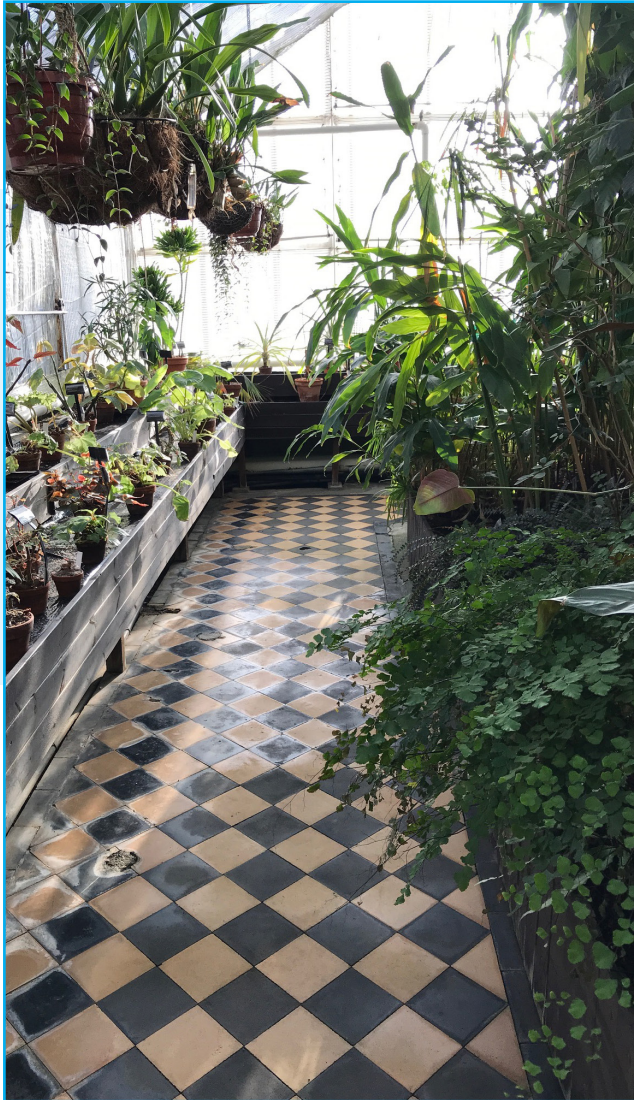
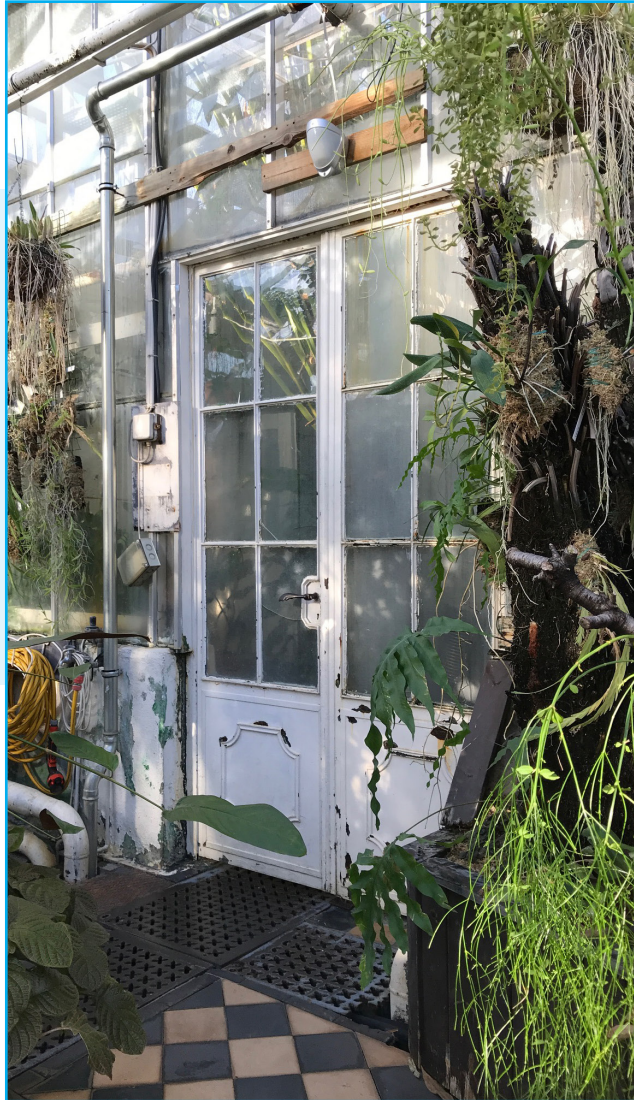
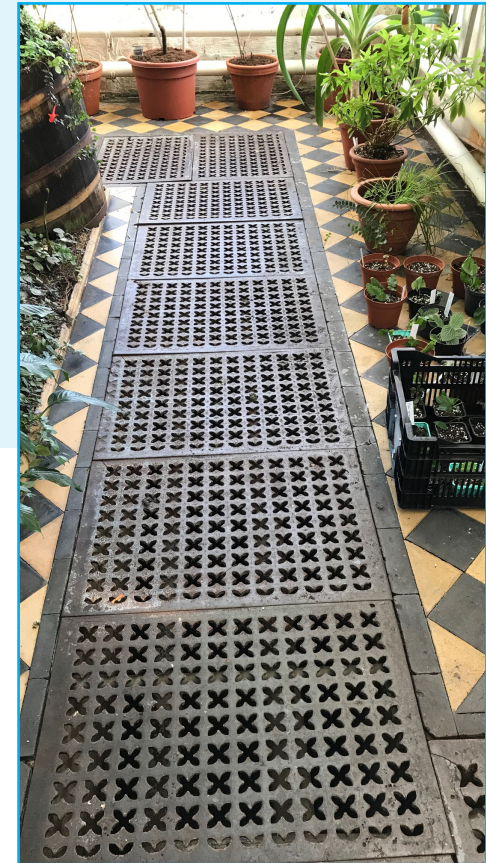
Dørene inn til de to sidefløyene er av eldre dato, det er også benken i palmehuset der daddelpalmen strekker seg ti meter til vers. Veksthusets nordre del ble totalrenovert i 2005 med nye steinmurer for sukkulentene og nye glassmontre for kjøttetende planter. Taket i palmehuset ble hevet i 1959. Før det ble hele huset renovert i 1955. En minnetavle forteller at veksthuset var en gave fra konsul Conrad Mohr i år 1900.

Veksthusets søndre fløy har originale fliser og gulvrister. Dørene inn til palmehuset i midten er av eldre dato. Foto: EIA
