SOFIE LINDSTRØMS HUS –
ROSENBERGSGATEN 35

BYGG 10341 / KOMPLEKS 3398

FORVALTNINGSPLAN UIB 2018

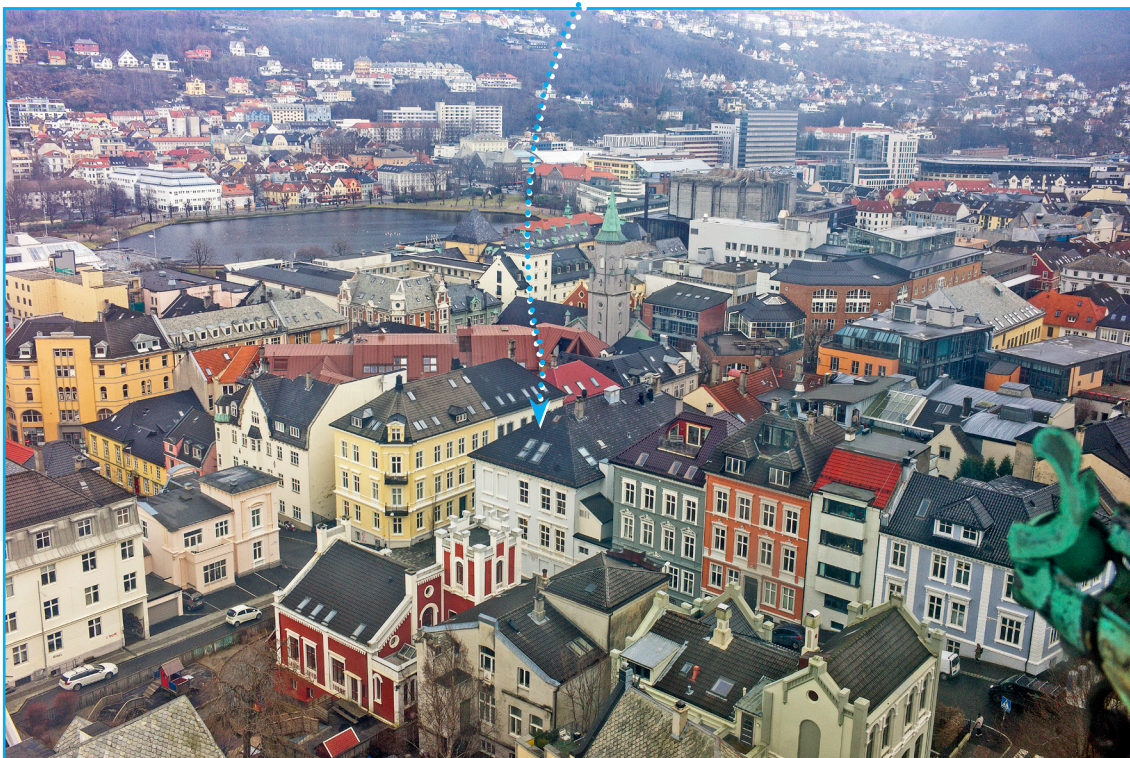
Rosenbergsgaten 35, Sofie Lindstrøms hus. Foto: EIA

Sofie Lindstrøms hus er et sentralt hjørnehus i Olav Kyrres gate, den gaten som først ble bebygget oppover mot Sydneshaugen. Bygningen som har beholdt sitt originale preg som skolehus, bidrar med lang undervisningshistorie i strøket som i hovedsak var et boligområde.

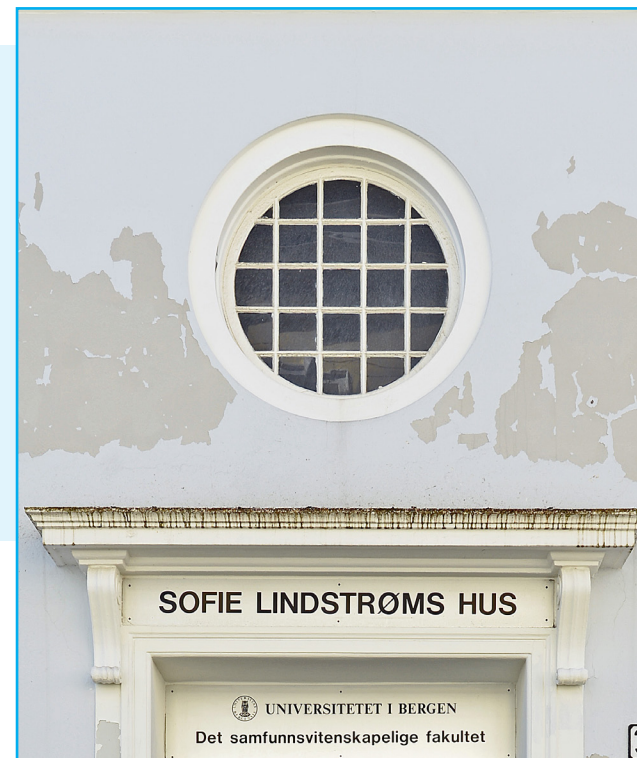
Da Maskinistkolen overtok bygningen, fikk huset nytt inngangsparti og dette runde vinduet. Foto: EIA

En forlengelse av huset i 1920-årene skapte den symmetriske hovedfasaden mot Rosenbergsgaten. Husets originale fasadeutforming ble videreført i denne utvidelsen, men bygningens opprinnelige hovedinngang til et portrom ble erstattet av dagens lavere inngangsdør under et sirkelformet vindu. Hovedfasaden synes være uendret siden den tid.

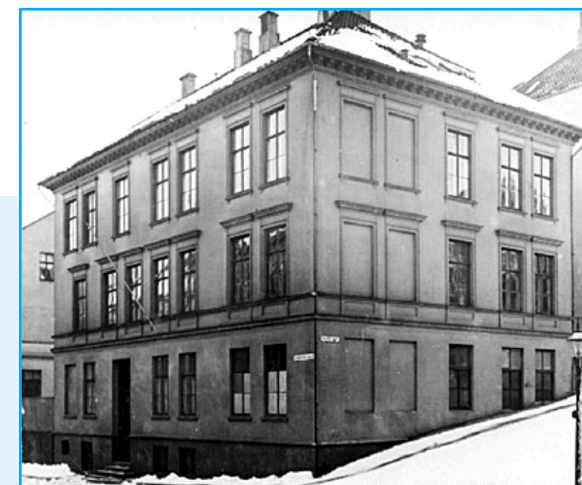
Bilde trolig fra da bygget stod ferdig. (Kilde: «Kommunale skoler i Bergen. Kulturhistorisk rapport om skolebygg fra 1724 til 1979.» Byantikvaren i Bergen 2013.) 1. byggetrinn.

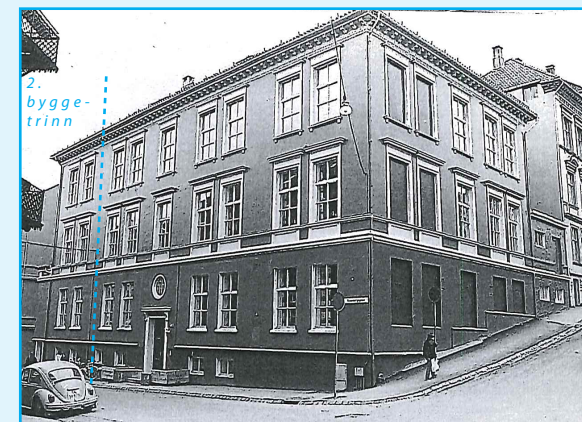
Den tidligere Maskinistskolen er overtatt av UiB, har fått navnet Stein Rokkans hus og blir brukt som lesesal for SV-fakultetet. Bildet er hentet fra boken Universitetet i Bergens historie, bind II, side 625. Bildet viser huset etter 2. byggetrinn.

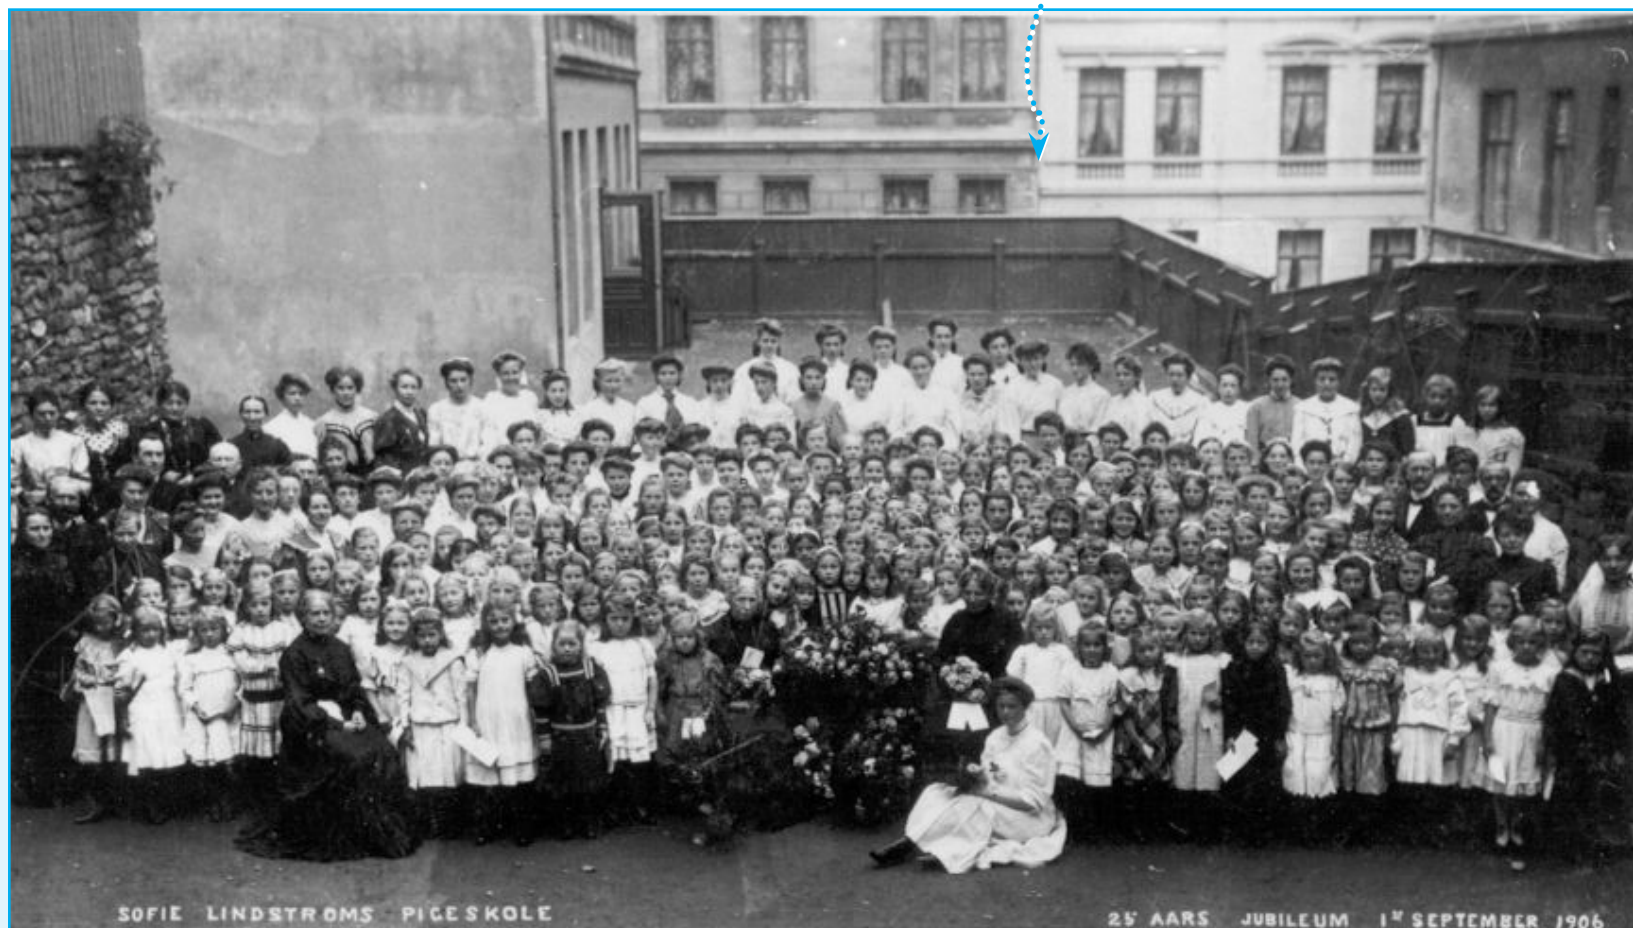
Sofie Lindstrøms pikeskole feirer 25 år. Elever og lærere sett fra skolens bakgård mot Rosenbergsgaten før skolen bli påbygget (byggetrinn 2). Kilde: Fotomuseum Bergen

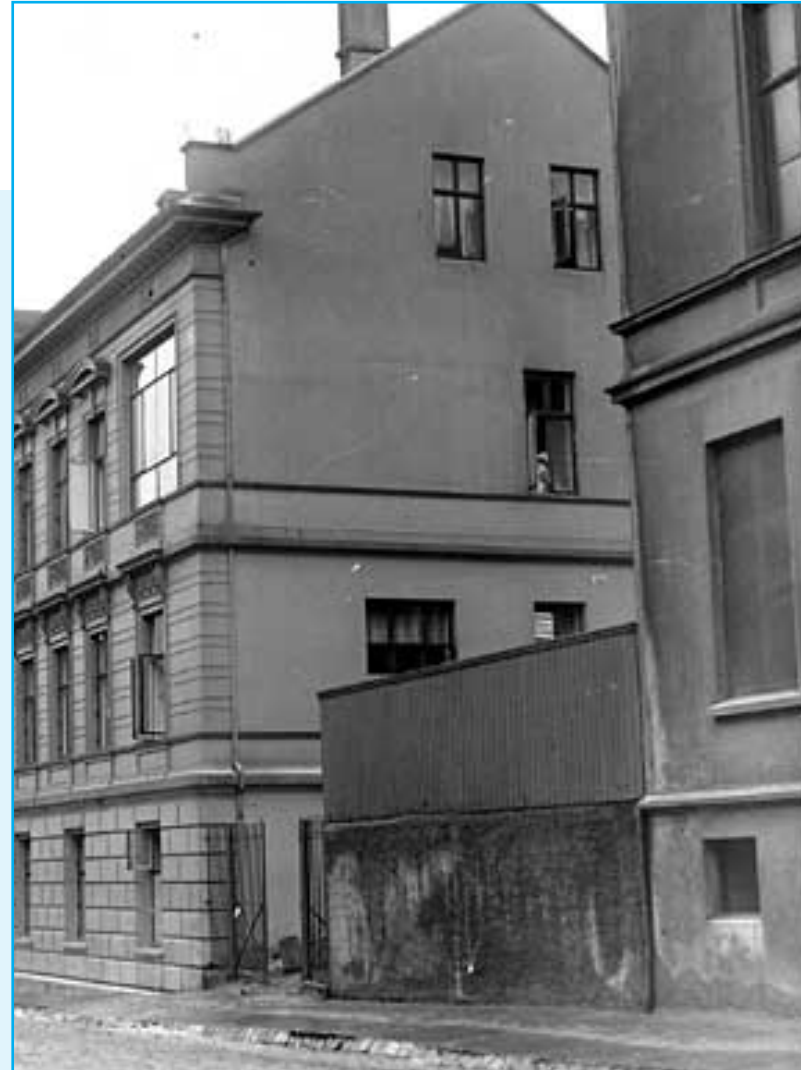
Sofie Lindstrøms hus før utvidelsen mot sør. Foto: Atelier KK, UBB

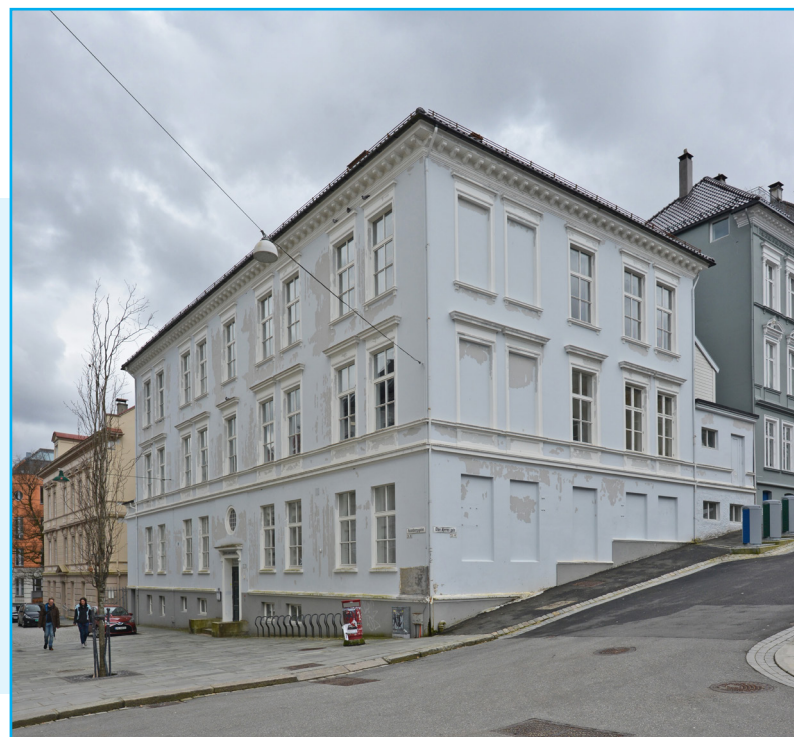
Hovedfasaden mot nord. Foto: EIA

Byggets hovedfasade i nord vender ut mot Rosenbergsgaten, og er beskjedent dekorert sammenlignet med omkringliggende bygg. Byggets fasade mot bakgården, som er bygget om i senere tid, har enda mindre detaljer i fasaden.

Opprinnelig vindusomramming er intakt mot Rosenbergsgaten og Olav Kyrres gate, sammen med dobbel båndgesims under vinduene i andre etasje. To vinduer i første, andre og tredje etasje mot Olav Kyrres gate har trolig vært blendet siden bygningen var ny. Fasade mot bakgård følger husets fasademønster, men med mer knappe detaljer.

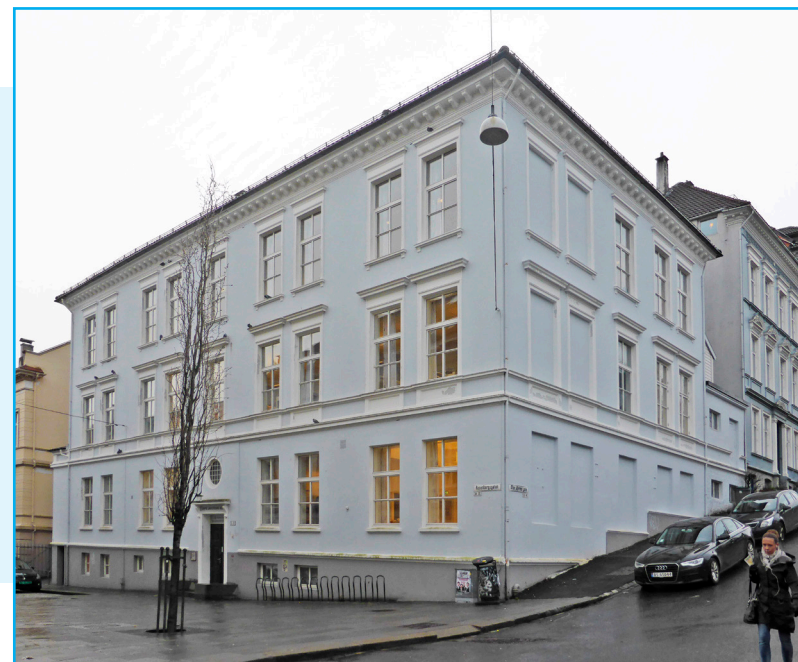
Fasade mot øst og nord. Hovedfasade mot Rosenbergsgaten. Inngangsparti med portal og sirkulært vindu med sprosser over inngang.

Fasade mot nord. Fasade mot Olav Kyrres Gate, mot bratt terreng. Sokkel er bygd opp trinnvis.

Fasadeutforming lik det man finner i hovedfasade. Flere vindu, i nord-vestre hjørne av bygg i alle etasjer, er blendet.

Tilbygg (lager), med dobbel båndgesims i flukt med båndgesims på hovedbygg. Enklere vindu med én sprosse. Ru puss på sokkel.

Over tilbygget som er ventilasjonsrom, ligger en innebygget kjølemaskin (pulttak med liggende kledning), med ventilasjonspipe som bryter med gesims på hovedbygg. Usikkert hvorvidt gesims er intakt. Foto: EIA

Fasadene er symmetrisk utformet med en klassisk komposisjon. Hovedfasaden mot Rosenbergsgaten, samt begge endefasadene, har dekorert gesims. Opprinnelig omramming av vinduer og dobbel båndgesims mellom første og andre etasje er videreført i tilbygget fra 1920-tallet. I endevegg mot Olav Kyrres gate er seks store og tre mindre vinduer blendet. Konturene av åpning til opprinnelig portrom vises rundt dagens inngangsdør mot Rosenbergsgaten.

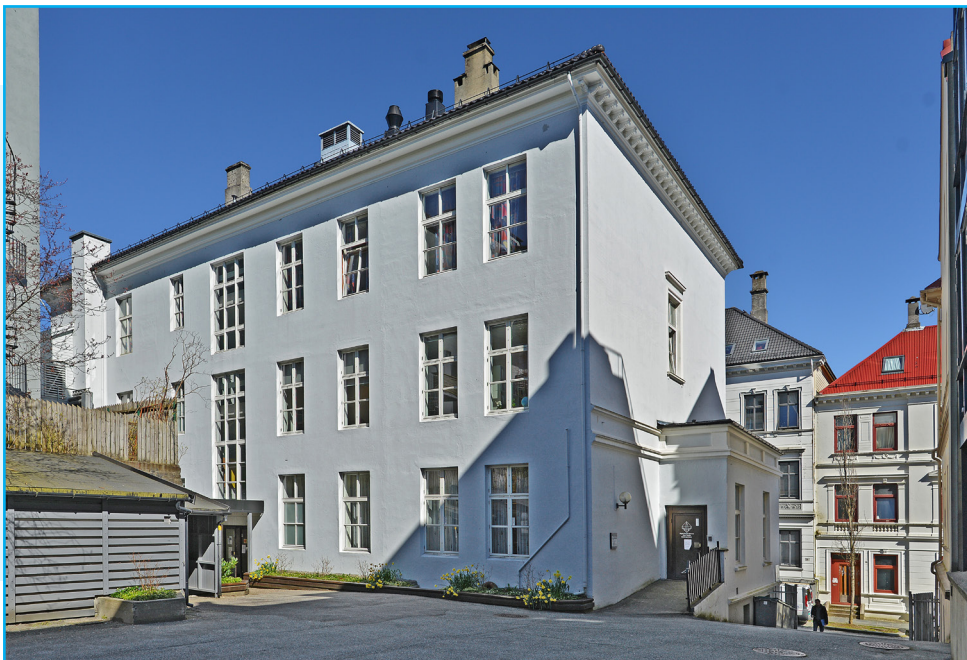
Fasade mot vest. Fasade mot bakgård. Gesims strippet for de detaljer man finner i de andre fasadene; vindu også uten øvrig dekor. Nyere inngangsparti med moderne overbygg, trolig fra 1976. Foto: EIA

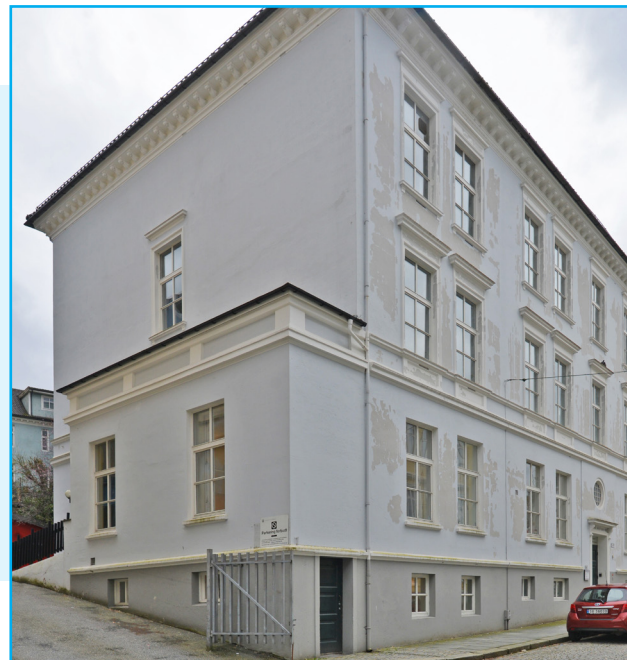
Fasade mot sør. Bilde over til venstre: tilbygg med inngang til trapperom. Dør ikke original. Foto: EIA

Fasade i sør var opprinnelig delvis eller helt blendet, og ble ved ombygging på 1920-tallet bygget om med vindusåpninger i lavere del av tilbygget, samt et større vindu i gavlvegg.

- **Fasade i sør ble åpnet mot bakgård med vindu** da den tidligere hadde vært en blendet fasade.
